# 嘉善陶庄嘉善泰隆金属制品有限公司“5·10” 一般高处坠落事故调查报告

编制单位：嘉善县政府事故调查组

编制日期：2025年7月7日

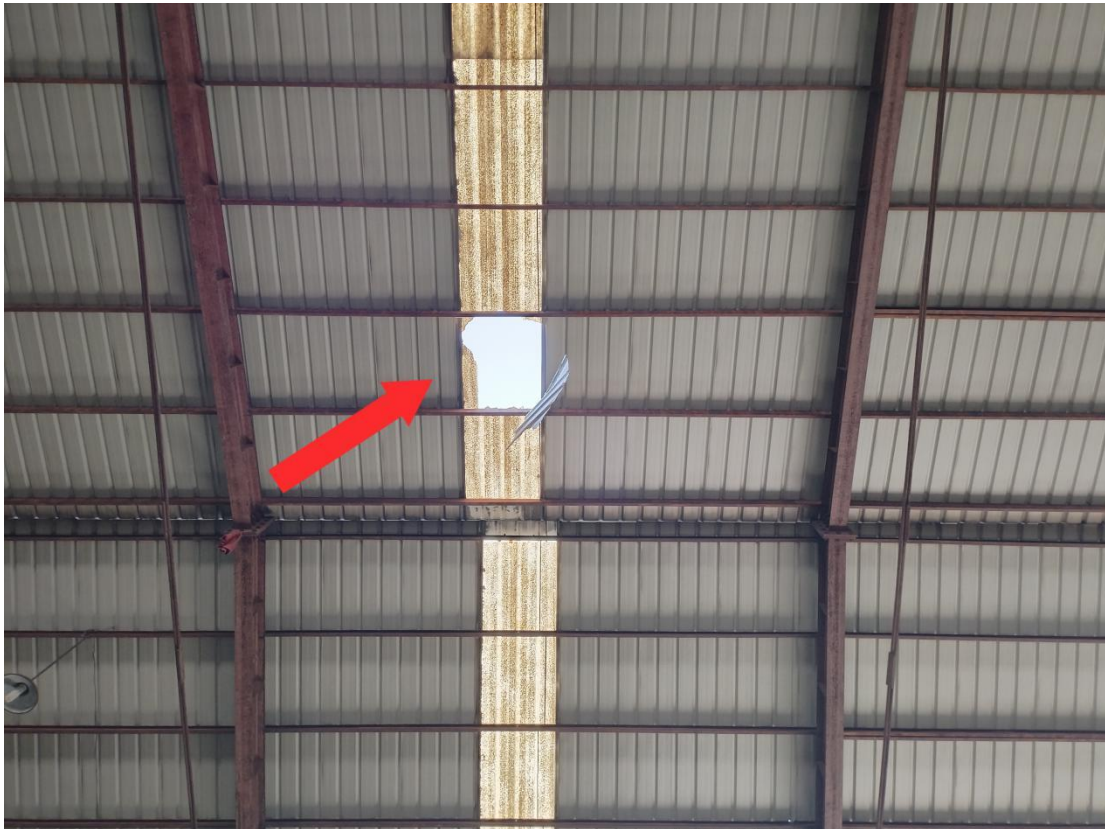
图 1：屋顶破洞图

泰隆公司的厂房屋顶由 16 根铁质人字梁支撑，屋面使用厚度 50 丝彩钢瓦和厚度 80 丝玻璃钢瓦覆盖。事故发生后，屋顶可见一长 1 米，宽 0.8 米的破洞，破洞下方有血迹。（屋顶破洞图见图 1，血迹图见图 2）。

事故直接原因：沈\*\*在屋顶作业时，踩到彩钢屋顶玻璃钢瓦部分，玻璃钢瓦破损，导致其从破损处跌落至地面。

阿平服务部和博瀚公司要深刻吸取这起事故教训，建立健全安全生产规章制度，强化现场安全管理工作，全面压实安全生产主体责任。要开展事故安全警示教育，强化从业人员的风险防范意识，加强从业人员安全生产教育培训的针对性和有效性，严格落实特种作业人员持证上岗制度。
