# 嘉善惠民浙江众成包装材料股份有限公司 “12.25”一般机械伤害事故调查报告

编制单位：嘉善县人民政府事故调查组

编制日期：2025年2月20日

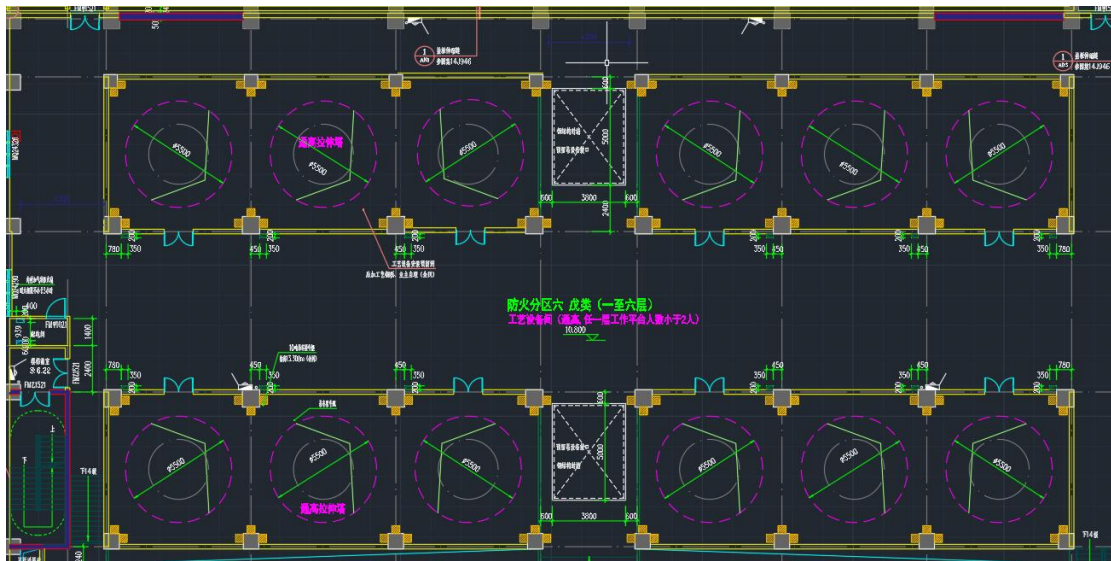
图 1 收卷车间平面图

发生事故的区域属于 5#楼二楼收卷车间 10 号生产线，收卷车间东西长约 50 米，南北宽约 25 米，与相邻制膜车间用塑料帘隔开，车间总面积约 2000 平方米，配有 12 条聚烯烃热收缩膜生产线。其中生产线主要设备为：聚烯烃热收缩膜收卷机 12 台、制膜机 6 台、劈头机 1 台。（收卷车间平面图见图 1）。

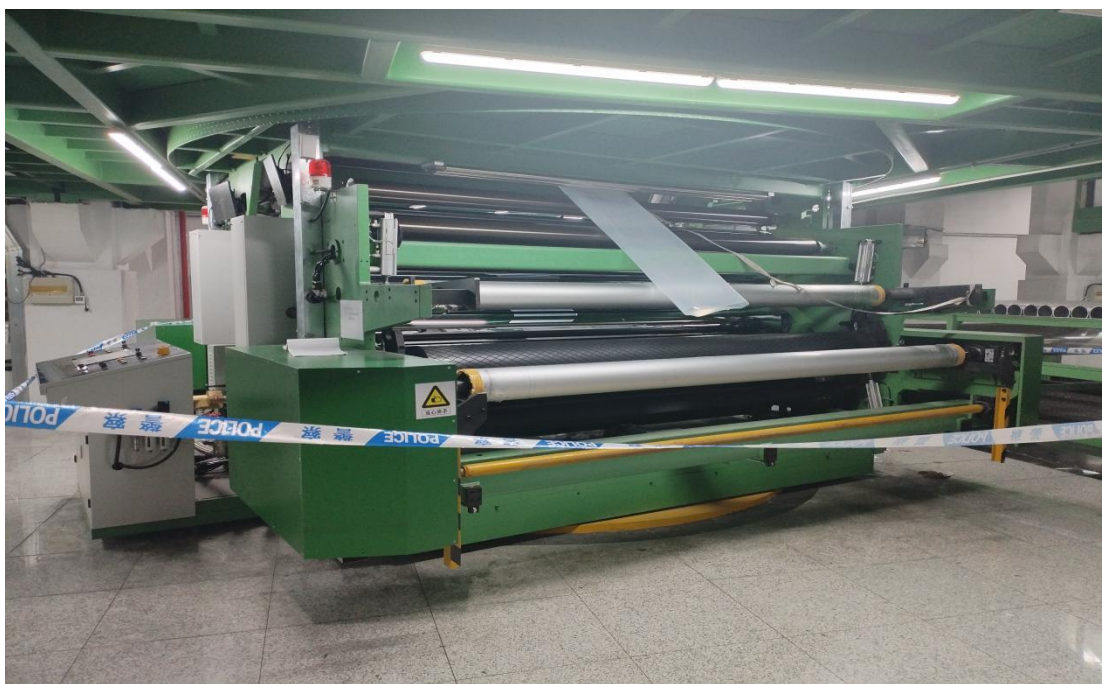
图 2 事故发生的 10 号收卷机

发生事故的聚烯烃热收缩膜生产线设备情况：发生事故的设备为聚烯烃热收缩膜收卷机，该设备由企业自主研发设计生产，浙江众成包装材料股份有限公司于 2024 年 1 月投入使用，设备本体净重约 10 吨，高度约为 2.6 米，配备多条旋转滚轴，其中钢制旋转滚轴直径 500

毫米有 6 根，橡胶材质旋转滚轴直径 300 毫米有 2 根，橡胶材质旋转滚轴直径 150 毫米有 2 根，铝质旋转滚轴直径 150 毫米有 4 根，所有滚轴长度均为 3180 毫米，收卷机工作情况下滚轴运行线速度为 80 米/分钟（转速可调 0~90 米/分钟）。钢制滚轴间距 100 毫米，钢制滚轴和铝制滚轴间距 50 毫米，钢制滚轴和橡胶滚轴间距 90 毫米，事故发生部位为两根钢制滚轴间。经检查，设备外观无明显缺陷（聚烯烃热收缩膜收卷机图见图 2）。

事故直接原因是：制膜工叶\*在穿绳时，安全意识淡薄，制膜操作工叶\*在机器过道穿绳时，未与操作操作台的骆\*\*沟通，停止运转热辊，导致穿绳时被运转的热辊碰倒，身体卷入两根热辊之间挤压致死。

（一）浙江众成包装材料股份有限公司要深刻吸取这起事故教训，严格按照《中华人民共和国安全生产法》、《浙江省安全生产条例》等法律法规，履行各项安全生产法定职责，严格落实安全生产主体责任。要强化源头治理，建立健全并严格落实安全生产责任制，认真组织对现场作业人员的安全生产教育培训和技术交底，完善制膜收卷岗位等操作规程，强化安全检查和隐患排查工作，严格管理现场作业人
