# 嘉善惠民浙江晋椿精密工业股份有限公司“9·12” 一般高处坠落事故调查报告

编制单位：嘉善县人民政府事故调查组

编制日期：2024年11月22日

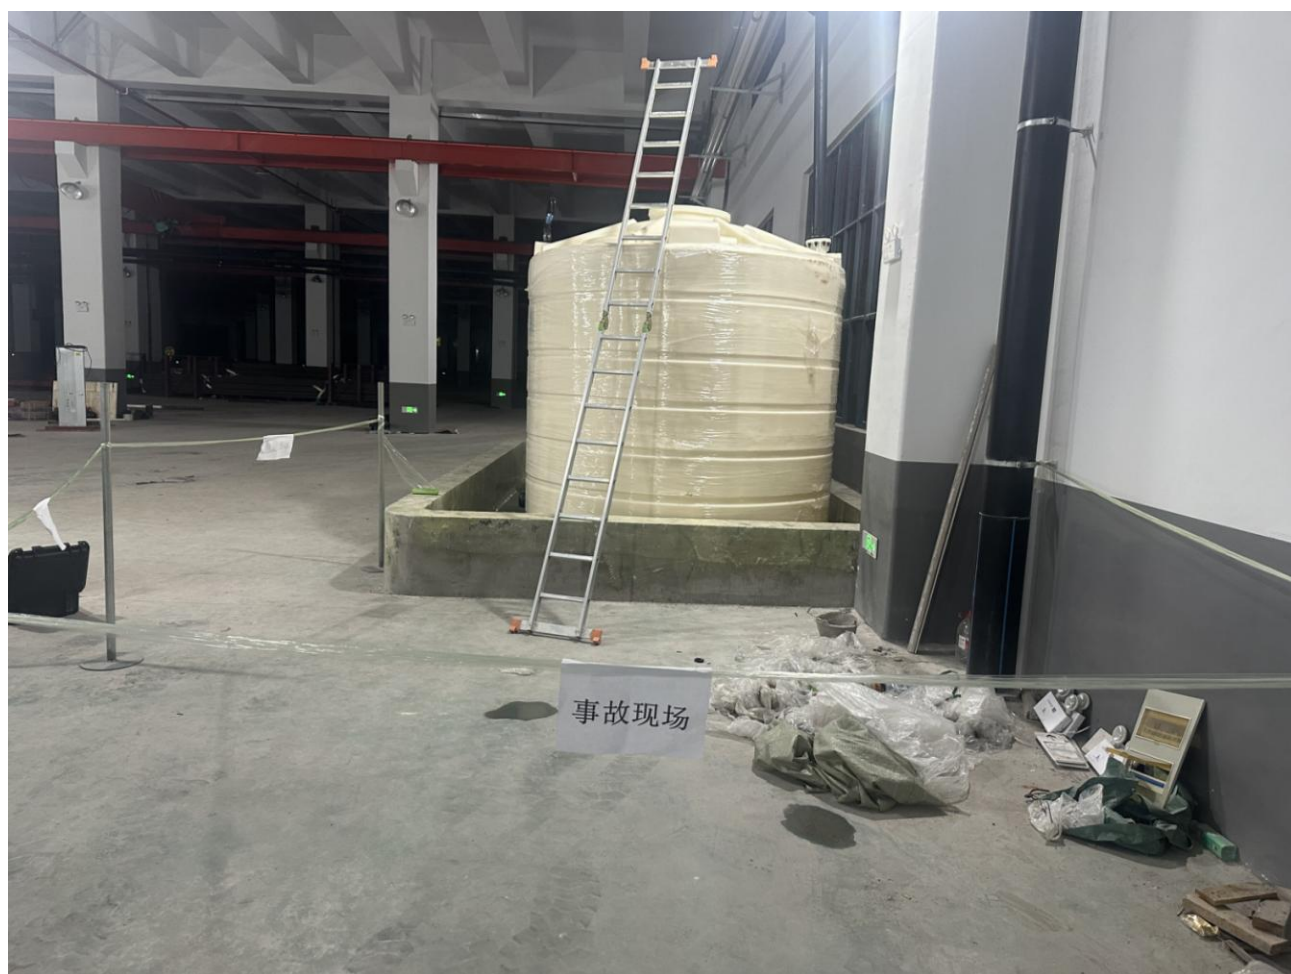
图 1

1.现场勘验时，人字梯恢复为攀爬时斜靠的状态，现场血迹已经被工人清理，现场无其他痕迹（见图1）。

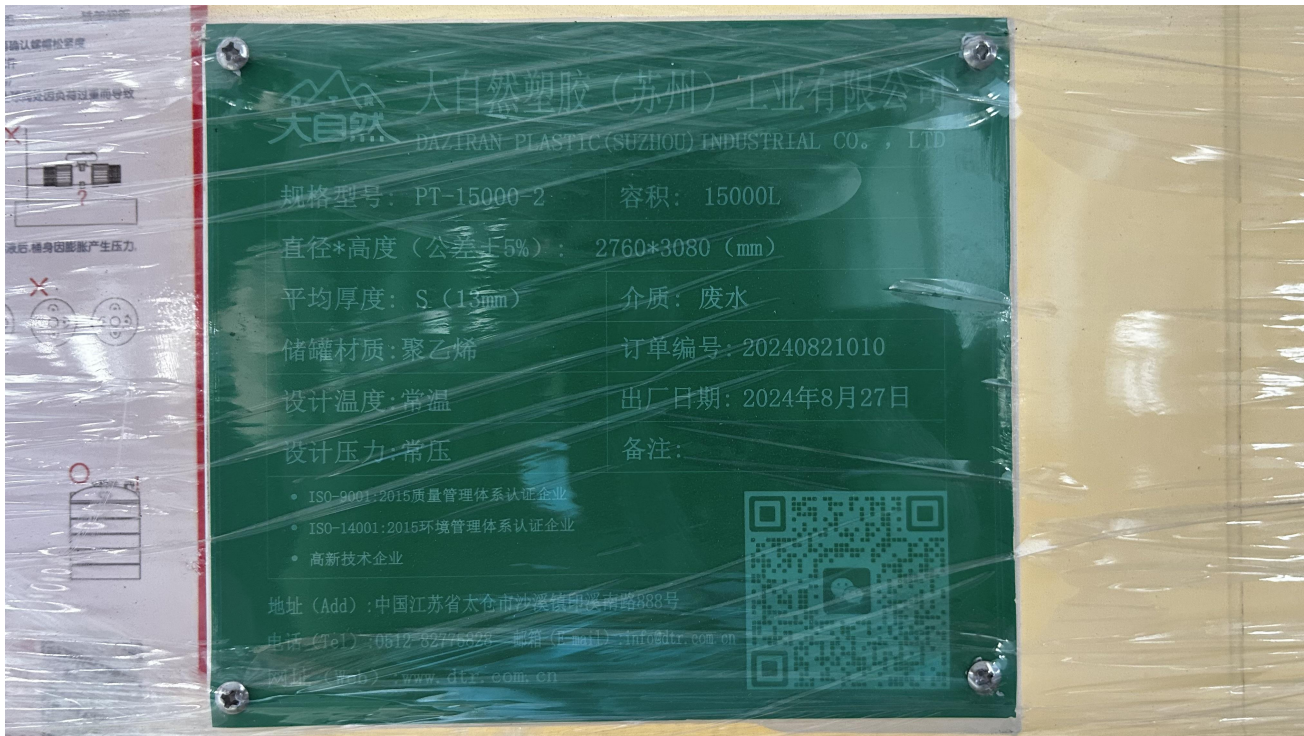
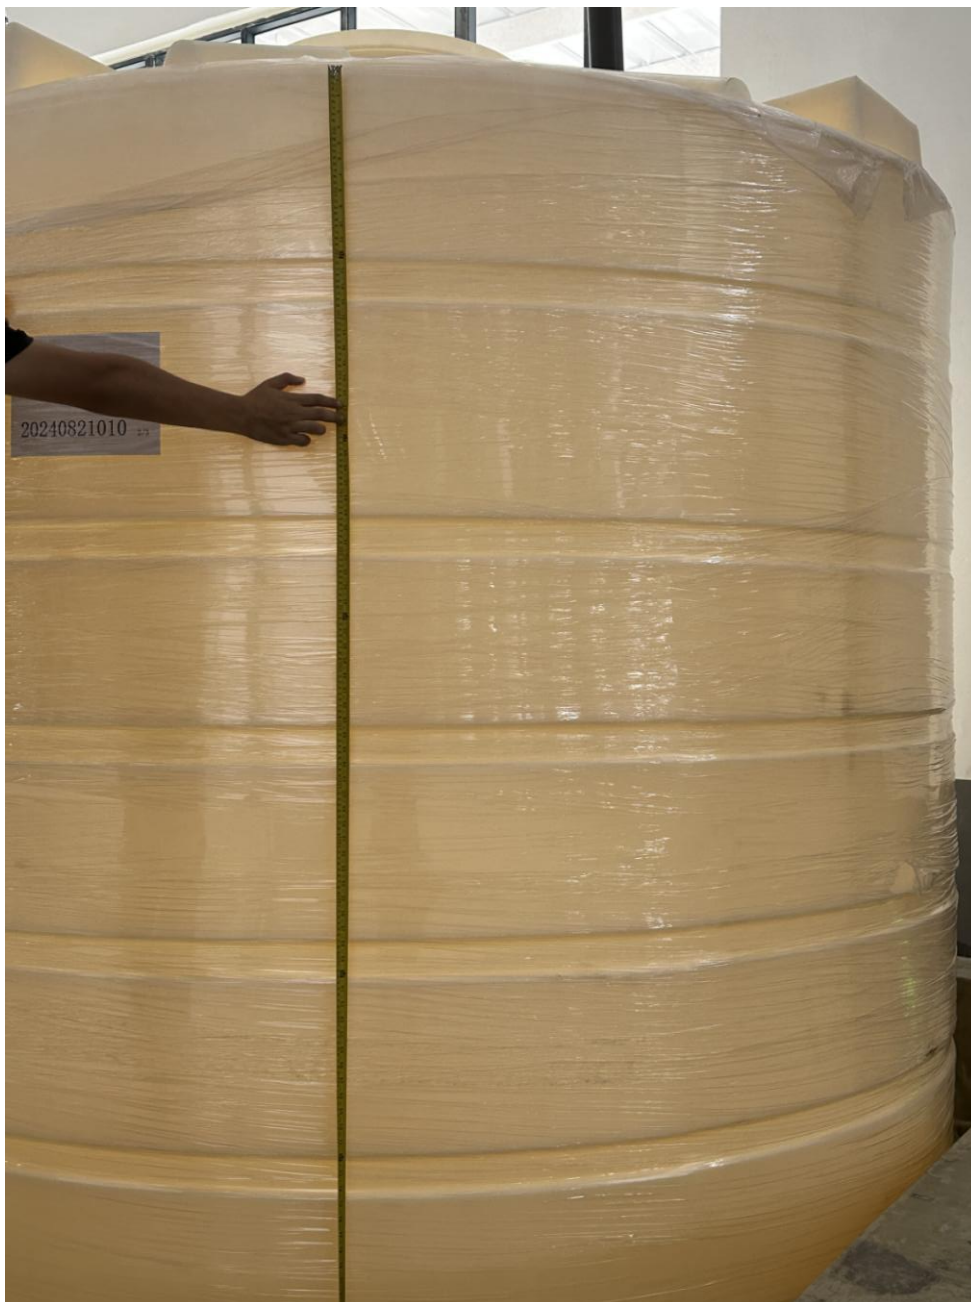
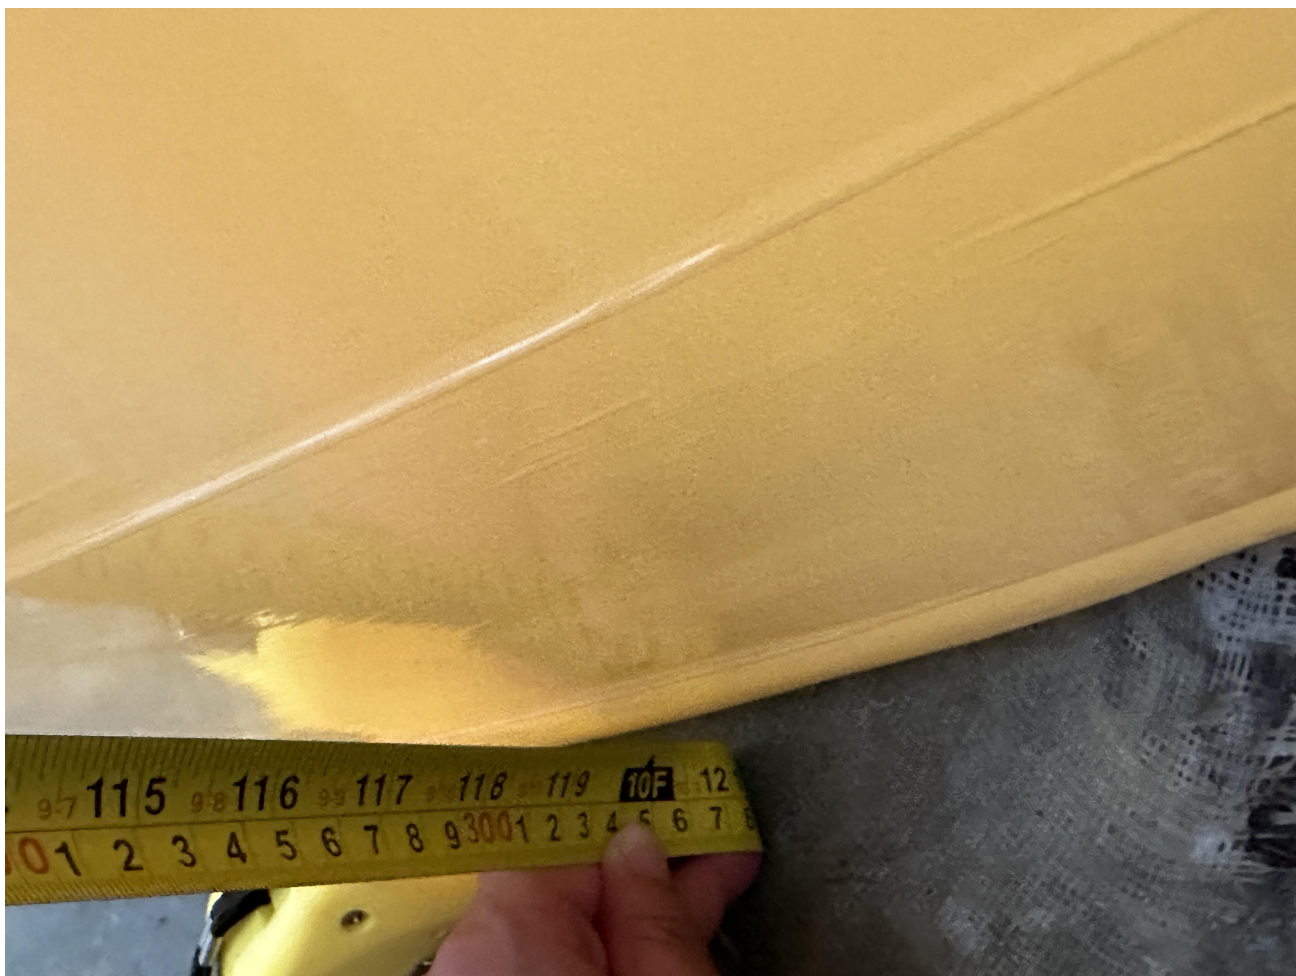
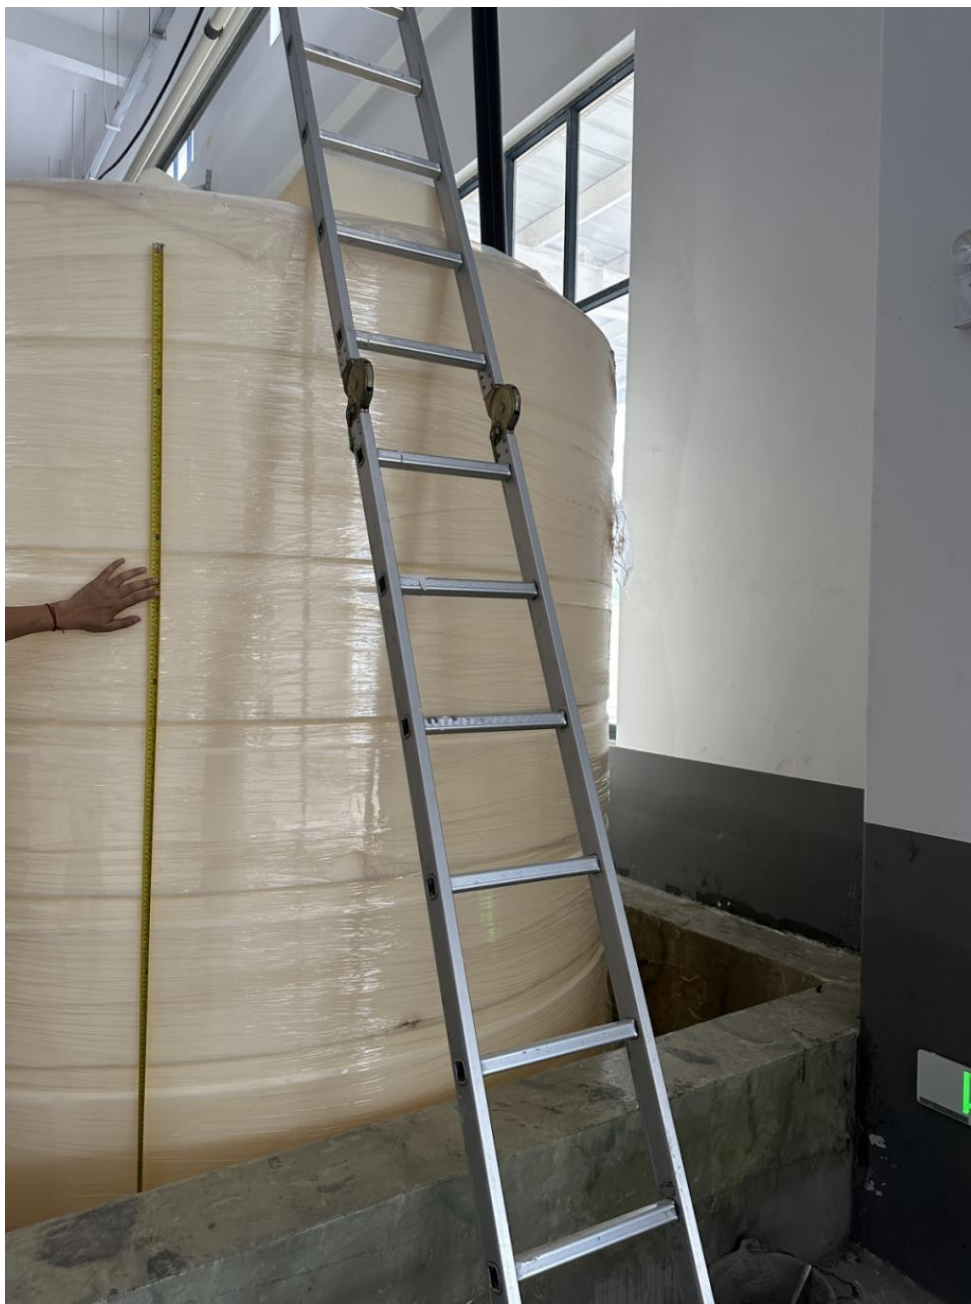
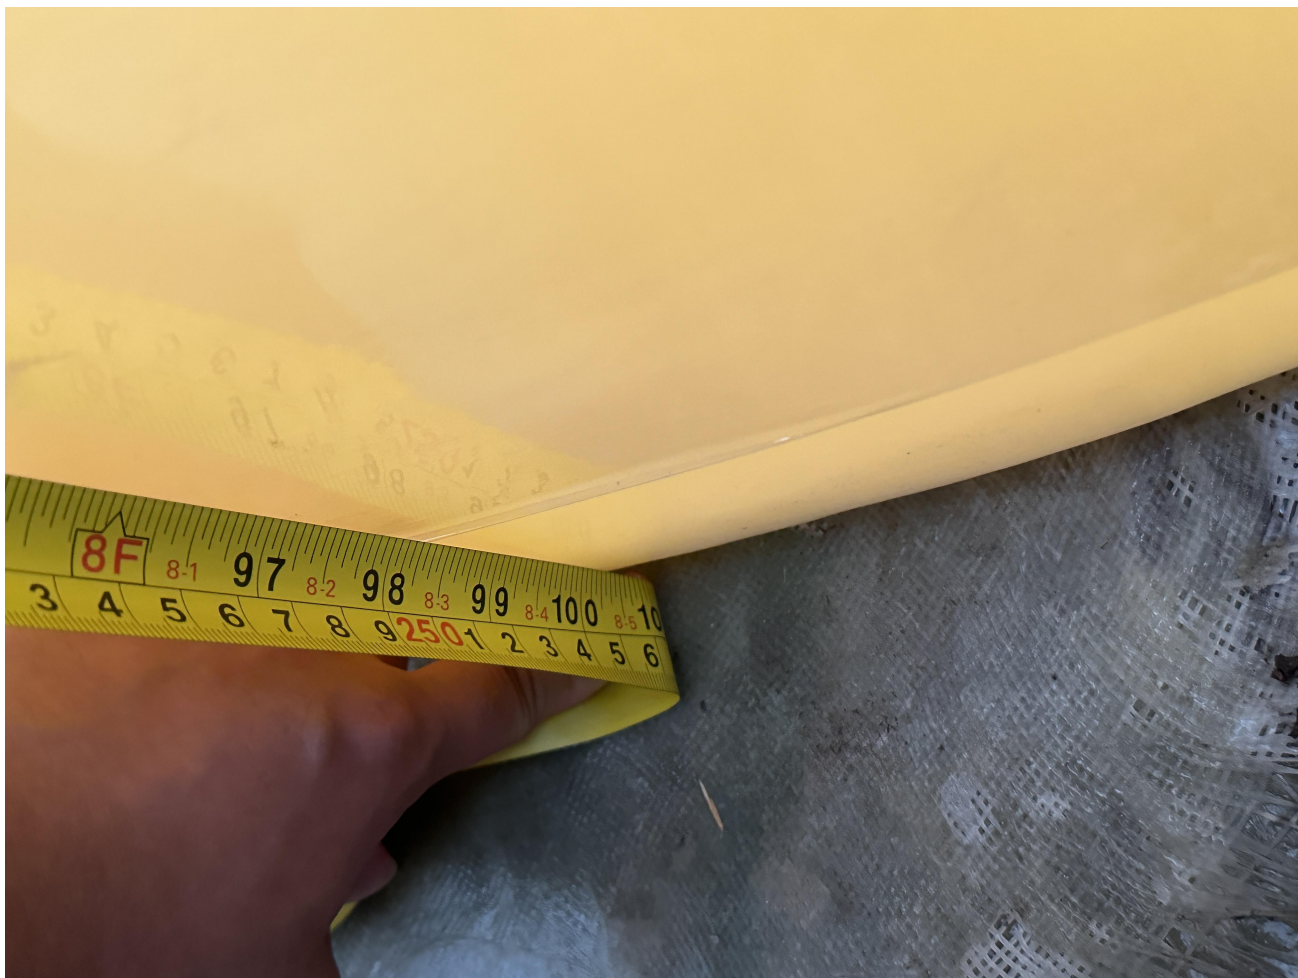
经过查看铭牌和测量核实，循环水桶高为 3.08 米，干\*攀爬高度约为 2.5 米（见图 2、3、4、5、6）。
