# 嘉善干窑嘉善君明电子科技有限公司“9·8” 一般触电事故调查报告

编制单位：嘉善县政府事故调查组

编制日期：2024 年 10 月 18 日

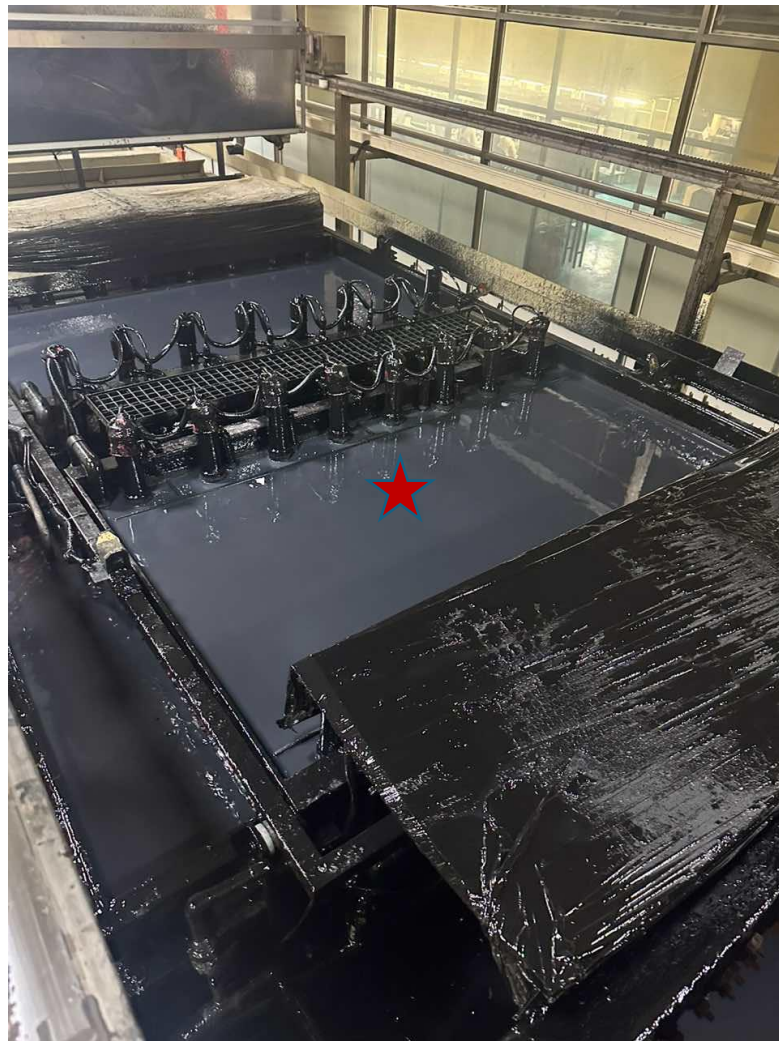
图 1：现场图

2024年9月8日16时20分许，嘉善君明电子科技有限公司员工马\*\*接替工友在电泳线上作业。16时21分，马\*\*在未关电源，未佩戴绝缘手套的情况下，从操作平台翻入两个电解槽之间的隔板上，俯下身体用手摇晃电解槽内的产品时，触电跌落至电解槽内导致受伤。

事故发生的具体位置位于嘉善君明电子科技有限公司电泳车间电泳线的 19 号电泳槽。电泳槽长 2.3 米，宽 1 米，深 1.6 米，槽内液体深 1.3 米，主要成分为水性环氧树脂和水性电着涂料。（事发区域现场图见图 1，事发区域示意图见图 2）。

事故直接原因：马\*\*摇晃电解槽内的产品时未关电源，未佩戴绝缘手套，导致其触电后跌落至电解槽内，吸入大量化学物质。

嘉善君明电子科技有限公司要深刻吸取这起事故教训，严格按照《中华人民共和国安全生产法》、《浙江省安全生产条例》等法律法规，履行各项安全生产法定职责，按照“一必须、五到位”的要求，严格落实安全生产主体责任。要强化源头治理，建立健全并严格落实安全生产责任制，要全面制定安全生产规章制度和操作规程，认真开展企业内部危险危害因素辨识工作，按计划开展从业人员的安全生产教育培训工作，加强作业现场安全管理，督促从业人员严格遵守公司管理制度和操作规程，严格执行本单位的安全生产规章制度和安全操作规程，确保操作规程的遵守和安全措施的落实。

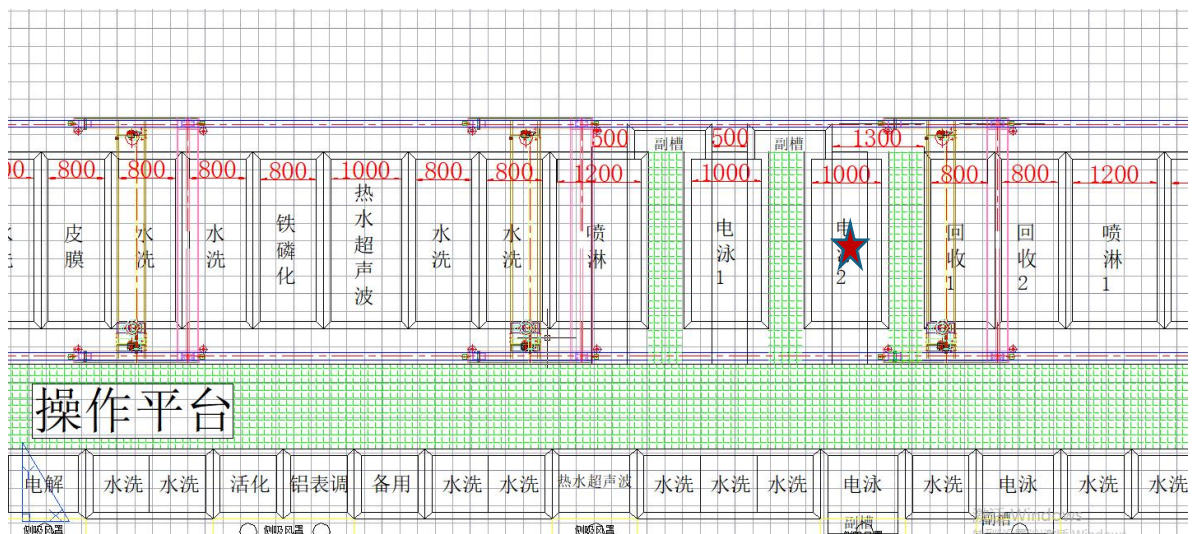
图 2：事发区域示意图（☆标记处为 19 号电泳槽）
