# 嘉善惠民嘉兴亿塑塑料贸易有限公司 “10·29”一般物体打击事故调查报告

编制单位：嘉善县政府事故调查组

编制日期：2025年12月24日

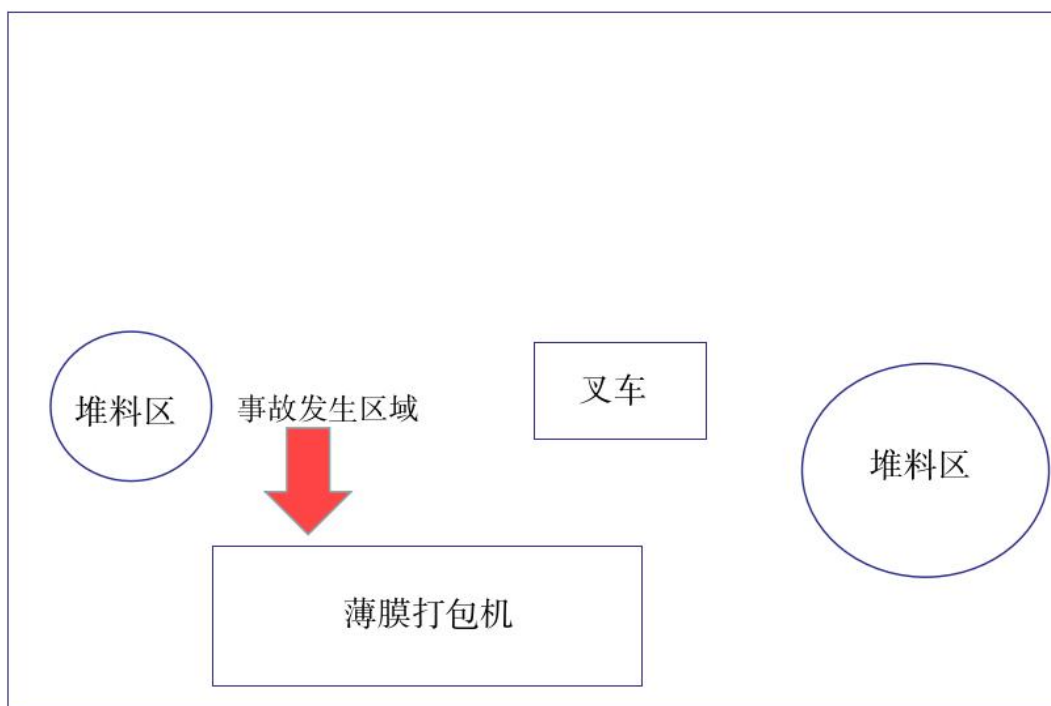
图 1 厂房平面图

发生事故的区域属于嘉兴亿塑塑料贸易有限公司，该公司为承租单位，租用在浙江省嘉善县\*\*木业有限公司（嘉善县惠民街道汉江路\*\*号）第\*幢厂房，租用面积约840平方米，东西长约30米，南北宽约28米。厂房内设施设备配备情况：液压废塑料薄膜打包机1台，叉车（抱车）1台，进行废旧塑料薄膜的打包作业。（厂房平面图见图1，事故现场图见图2、图3）

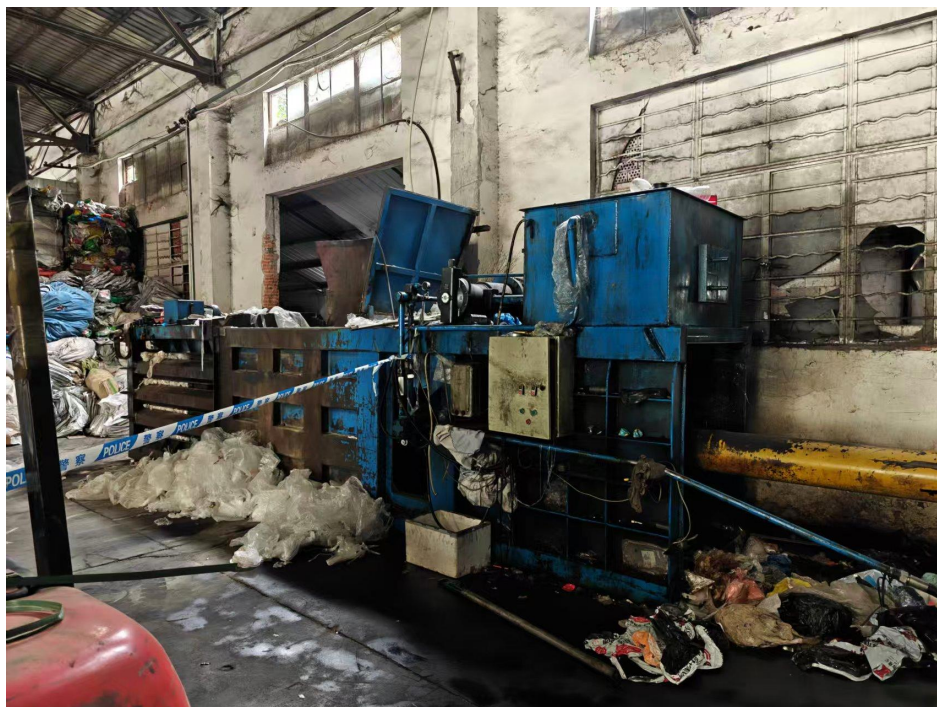
图 2 现场图

作业。此次维修作业是更换打包机回油管的密封圈，解决回油管液压油漏油问题。张\*\*在更换好密封圈后对塑料薄膜打包机进行试运行，检查机器是否能够正常运行。在试运行过程中回油管爆裂，回油管软管因压力甩出，软管的金属接口砸到张\*\*额头，致使张\*\*头部受伤严重。嘉兴亿塑塑料贸易有限公司第一时间将伤者送往医院治疗，后张\*\*因伤势过重，于2025年10月31日死亡。

维修作业的专业培训，只在见过专业维修人员维修之后就主动进行维修作业，导致打包机回油管关键零部件未能安装到位。张\*\*在零件未安装到位的前提下进行试运行，回油管内压力过高，最终回油管爆裂，冲击力将回油管软管向废塑料薄膜打包机西侧猛烈弹开，回油管接口砸中张\*\*额头，张\*\*因此头部受伤。

企业要深刻吸取这起事故教训，严格按照《中华人民共和国安全生产法》、《浙江省安全生产条例》等法律法规，履行各项安全生产法定职责，按照“一必须、五到位”的要求，严格落实安全生产主体责任。要强化源头治理，要制定安全生产规章制度和操作规程，认真开展企业内部危险、危害因素辨识工作，要制定符合本单位实际情况的隐患排查治理制度，及时对可能存在的隐患进行排查治理。企业要按计划开展从业人员的安全生产教育
