# 嘉善姚庄浙江丰贸群家具有限公司“6.12” 一般机械伤害事故调查

编制单位：嘉善县政府事故调查组

编制日期：2025年12月24日

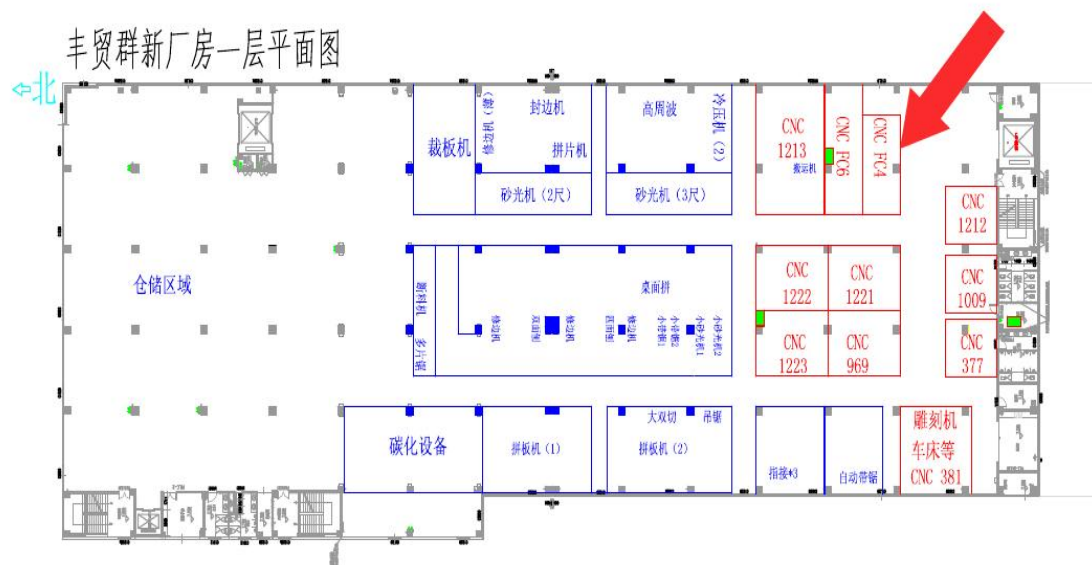
机加工生产线有木工加工中心(CNC)共 11 台。备料生产线设备有拼板机 3 台，指接机 3 台，自动带锯 1 台，吊锯 1 台，双头锯 1 台，砂光机 4 台，小带锯 2 台，修边机 4 台，双面刨 1 台，四面刨 1 台，断料机 1 台，多片锯 1 台，封边机 1 台，拼片机 1 台，裁板机 1 台，冷压机 2 台，碳化设备 1 台。（备料车间各机器设备分布平面图见图 1）。

图 1：车间示意图，红色箭头为事故发生位置

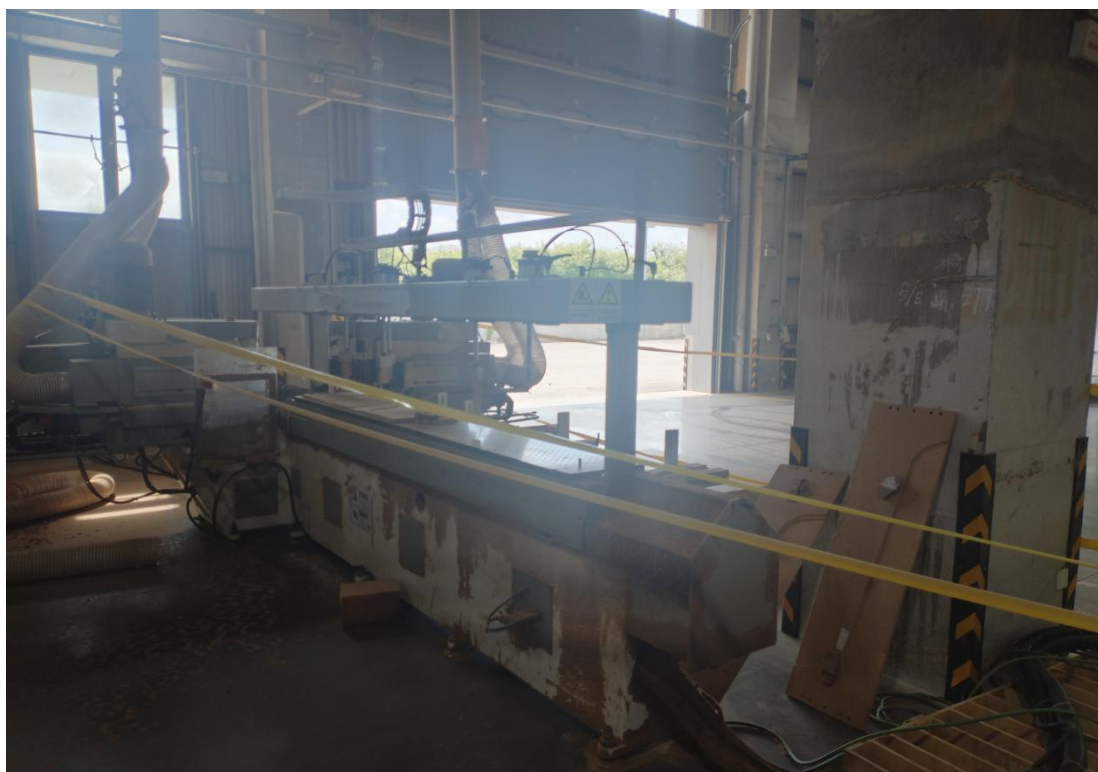
发生事故的设备为 4 工作头电脑自动双边铣/砂机，型号为 FC4，设备本体净重约 6 吨，长 6 米，主体机身宽 2 米，进料退料区域宽 0.7 米，高 1.4 米。设备具体组成部件为：主体机身配备 4 个数控主轴(马达功率 15HP)、8 个可倾斜的气动压料夹具，6 个气动定位器、控制箱。（激光切管机见图 2）

图 2：事故发生设备（工作头电脑自动双边铣/砂机）

事故直接原因：柴\*\*安全意识淡薄，在机加工设备锯片未停止运行的情况下冒险清理木粉尘，导致机械伤害事故发生。

浙江丰贸群家具有限公司要全面落实安全生产主体责任，依法依规对全体员工（尤其是高风险岗位人员）进行全面的安全生产和应急培训教育，确保其熟知岗位风险与防范措施。同时，必须强化作业现场安全管理，杜绝违规操作。罗\*\*要严格履行安全生产第一责任人法定职责，切实组织制定并实施本单位安全生产规章制度、操作规程及教育培训计划，建立健全并落实事故隐患排查治理机制，确保安全生产投入有效实施。
