# 嘉善惠民嘉善雪帕尔工具有限公司“7·29” 一般机械伤害事故调查报告

编制单位：嘉善县政府事故调查组

编制日期：2025年9月25日

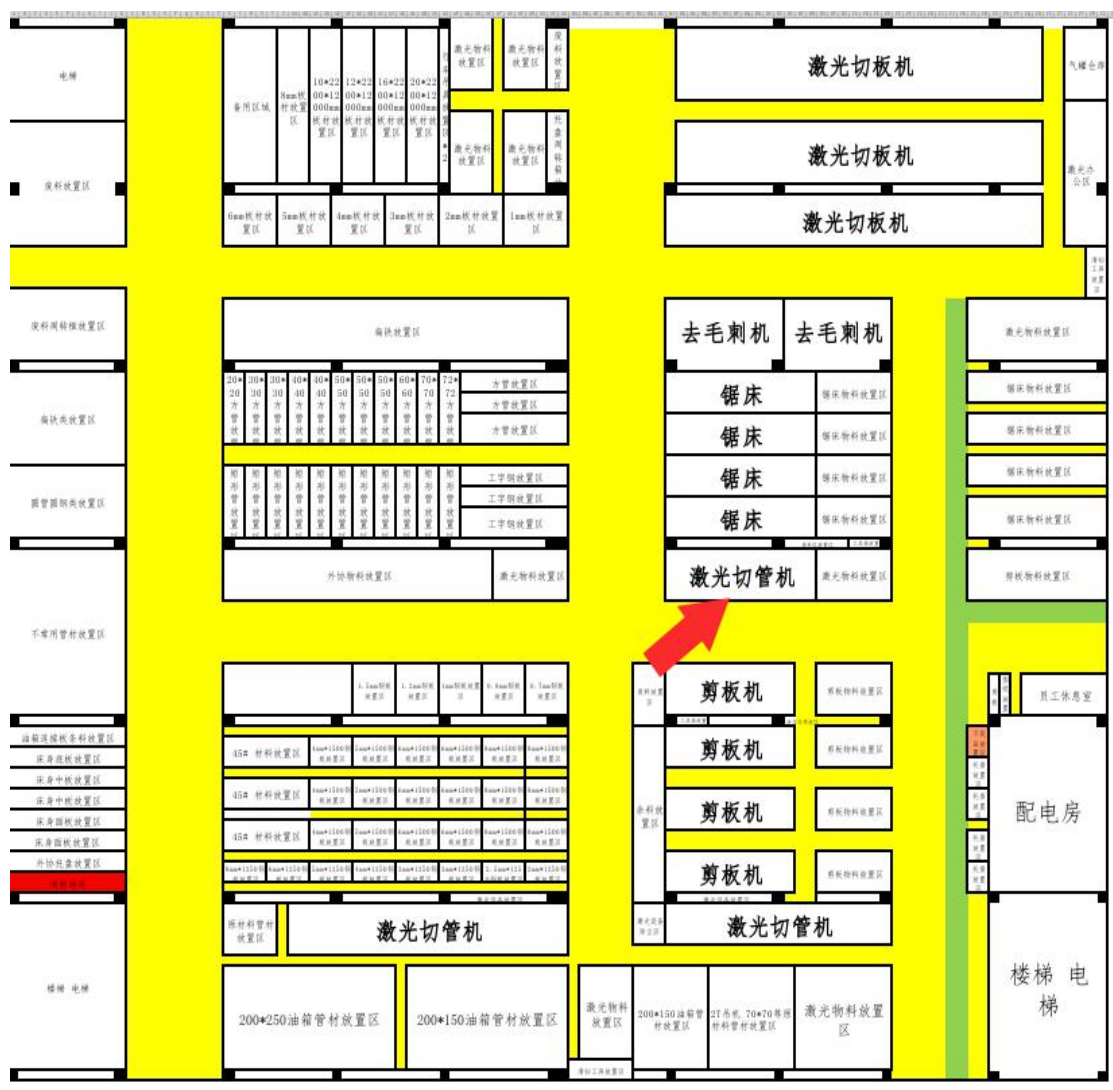
图 1：车间示意图

事故发生的具体位置是嘉善雪帕尔工具有限公司 1 号车间的下料作业区，车间东西长约 86 米，南北宽约 81 米，层高约 8.4 米。（车间示意图见图 1）

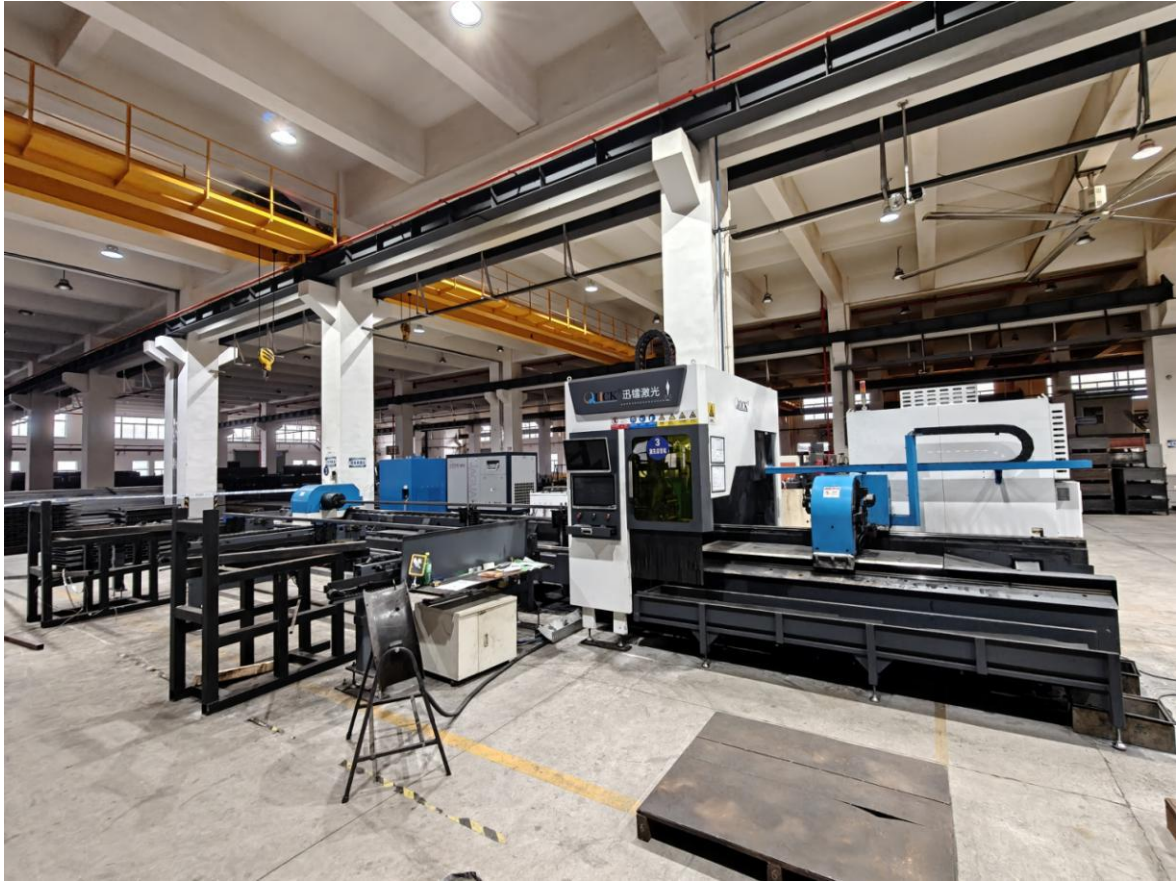
图 2：激光切割机

当晚 9 时 23 分左右，王\*\*完成一次上料操作，上料出现问题，其进入到输送线的上料区域，试图将已输送到上料装置上的钢管取出。此时，后一根钢管开始了上料进程，钢管前移将王\*\*挤压在上料装置上。

发生事故的设备是 3 号激光切管机，设备长 10 米，宽 2 米，主机切割机床高 2.5 米，送料区高 1 米，设备本体净重约 6 吨，配套有半自动上料机，长 6 米，宽 2.5 米，高 1.2 米。（激光切管机见图 2）

事故直接原因：王\*\*在作业时操作不当，身体进入激光切割机送料运行区域，致其被挤压在机器上。

嘉善雪帕尔工具有限公司在事故当晚未安排管理人员，现场管理缺失；激光切割机操作规程不完善，缺少从机器中取出钢管的操作步骤；未向激光切割机操作人员如实告知作业场所和工作岗位存在的危险因素、防范措施以及事故应急措施。

嘉善雪帕尔工具有限公司要深刻吸取这起事故教训，完善安全生产规章制度，强化现场安全管理工作，有效落实“双控”机制，全面压实安全生产主体责任。要开展事故安全警示教育，认真开展企业内部危险危害因素辨识工作，强化从业人员的风险防范意识，加强从业人员安全生产教育培训的针对性和有效性。
