# 嘉善惠民嘉兴冠宇精密机械有限公司“8·27” 一般物体打击事故调查报告

编制单位：嘉善县政府事故调查组

编制日期：2024年9月27日

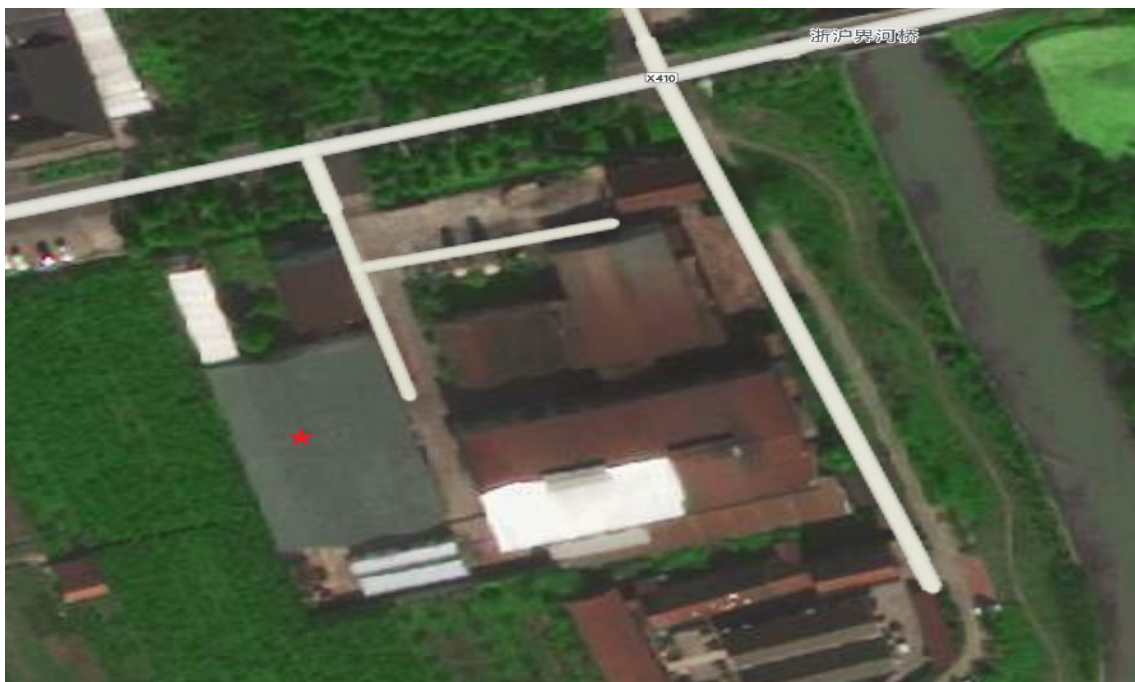
图 1：事发区域示意图（★为事故发生区域）

发生事故的区域为嘉兴冠宇精密机械有限公司西侧仓库内的半成品、辅料堆放区。现场堆放有 4 吨袋黑砂，26 吨袋黄砂，靠仓库西侧墙壁堆放。黄砂吨袋两两上下叠放，由北向南共四列，4 吨袋黑砂呈“L”型堆放，靠墙处上下叠放了 3 个吨袋，紧挨着的地上放置了 1 个吨袋。（事发区域示意图见图 1，事发区域现场图见图 2、图 2-1，图 2-2）。

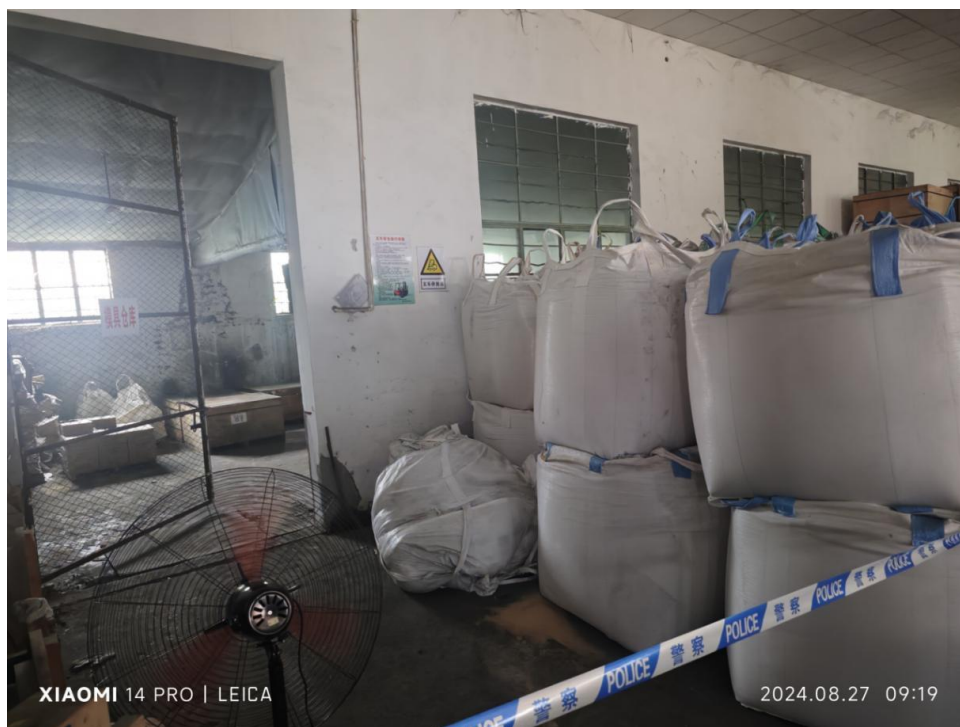
图 2：现场图

事故直接原因：2024年8月27日8时01分许，嘉兴冠宇精密机械有限公司砂芯工舒\*\*上班后在辅料堆放区取料，用劳动车搬运黑砂包。辅料堆放区现场有4吨袋黑砂，呈“L”型堆放，靠西侧墙壁处上下叠放了3个吨袋，紧挨着的地上放置了1个吨袋，每吨袋内有40包黑砂，每包重25公斤。舒\*\*俯身从地上的吨袋内取黑砂包，在拖动时导致上层的黑砂吨袋产生了松动滑落，并倾压住了舒\*\*，导致其受伤，后经抢救无效死亡。

企业要深刻吸取这起事故教训，严格按照《中华人民共和国安全生产法》、《浙江省安全生产条例》等法律法规，履行各项安全生产法定职责，按照“一必须、五到位”的要求，严格落实安全生产主体责任。要强化源头治理，建立健全并严格落实安全生产责任制，要全面制定安全生产规章制度和操作规程，认真开展企业内部危险危害因素辨识工作，按计划开展从业人员的安全生产教育培训工作，加强作业现场安全管理，督促从业人员严格遵守公司管理制度和操作规程，严格执行本单位的安全生产规章制度和安全操作规程，确保操作规程的遵守和安全措施的落实。
