# 同安美林同集中路辅道“3·27”一般道路 交通事故调查报告

编制单位：厦门市同安区人民政府事故调查组

编制日期：2024 年 7 月 19 日

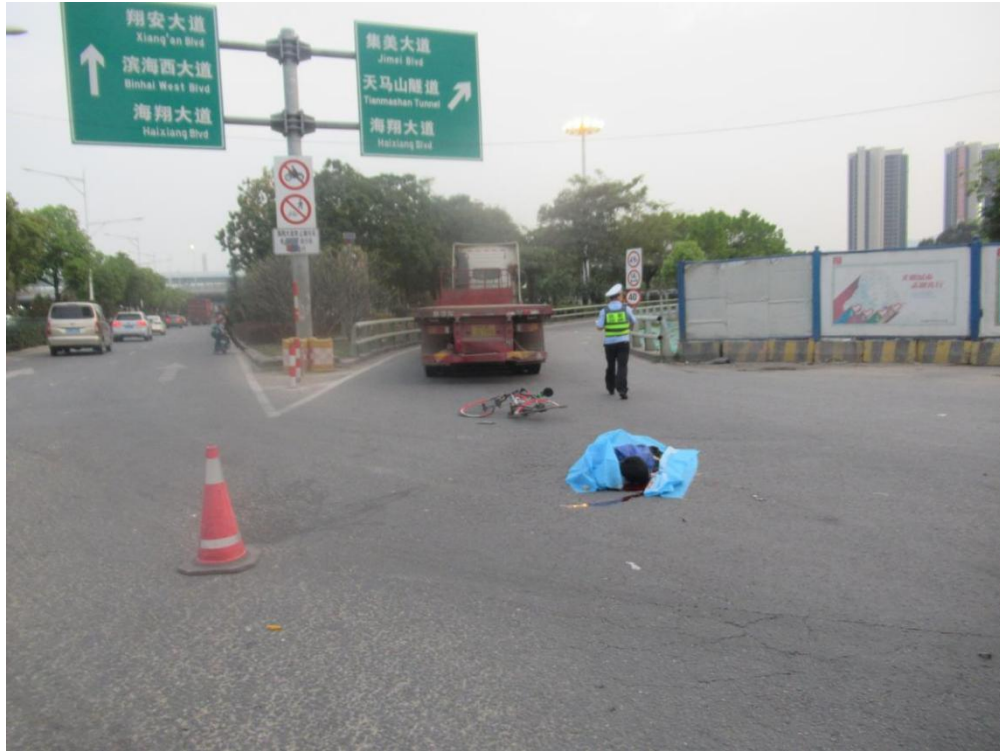
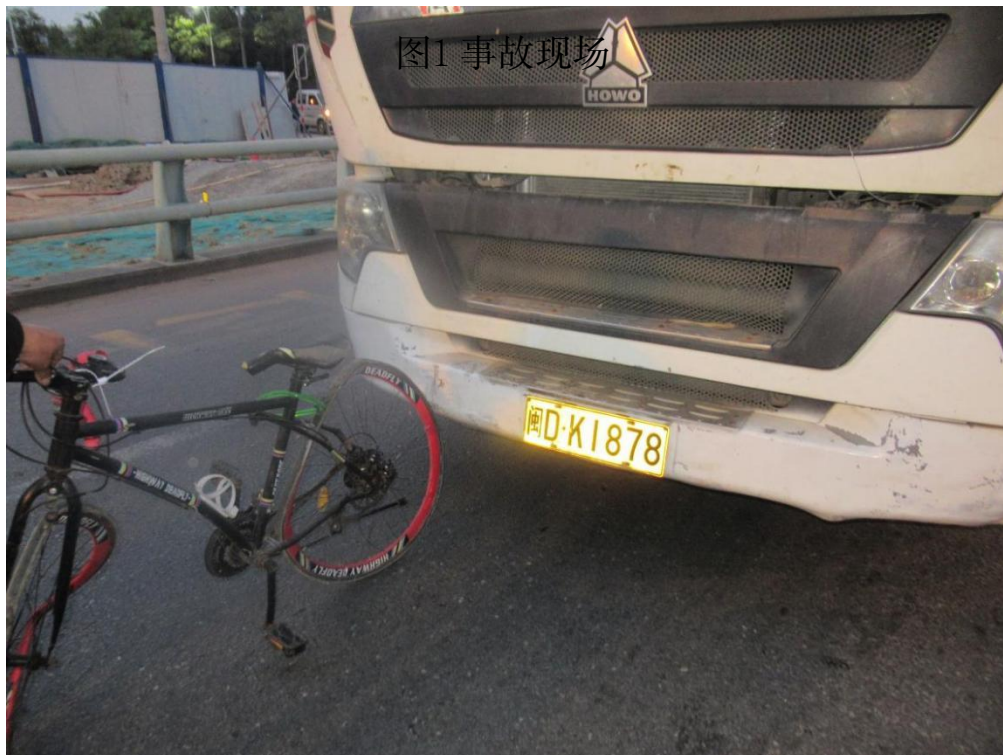
2024年3月27日17时32分许，林自全驾驶闽DK1878号重型半挂牵引车牵引闽EJ878挂号重型平板半挂车沿同集中路辅路慢速车道由北往南方向行驶，行至同安区同集中路辅路与美禾三路交叉路口时，与前方同向行驶的由毛永恒驾驶的二轮自行车发生碰撞，造成毛永恒当场死亡及两车不同程度受损的损害后果。

图2 事故现场
