# 荔湾南源兆福轩项目“3·29” 一般高处坠落事故调查报告

荔湾区政府事故调查组

2026 年 5 月

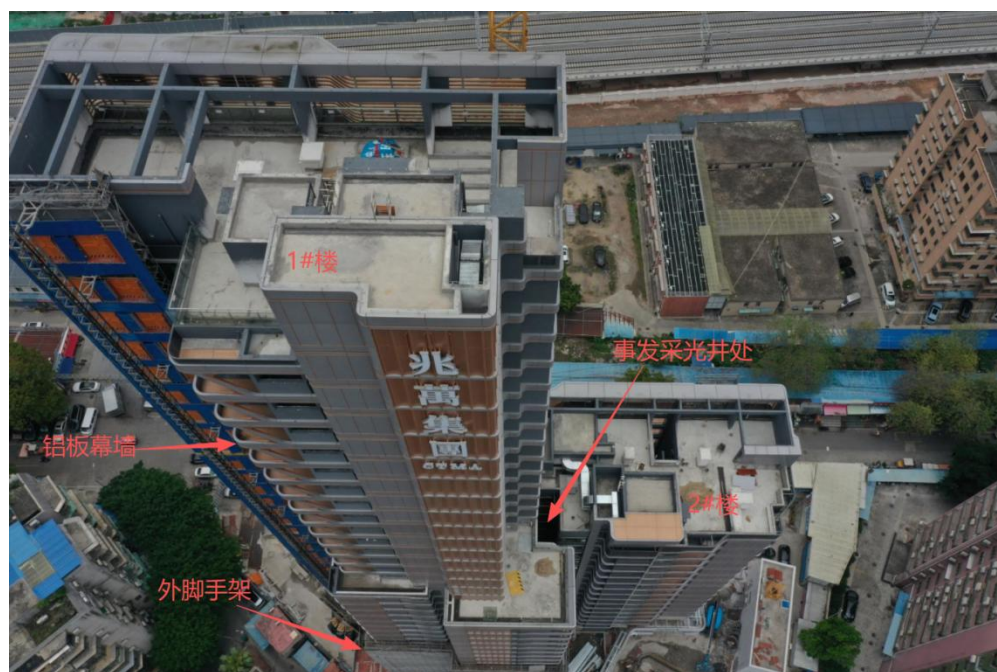
勘察可见，兆福轩项目的主体结构已经施工完成；1#楼外立面幕墙铝板已经由上至下施工至11层，正在安装10层外立面的铝板；1#楼脚手架已拆除至10层半的平桥（详见图1、图2）。

图1 事发工程总体进度情况

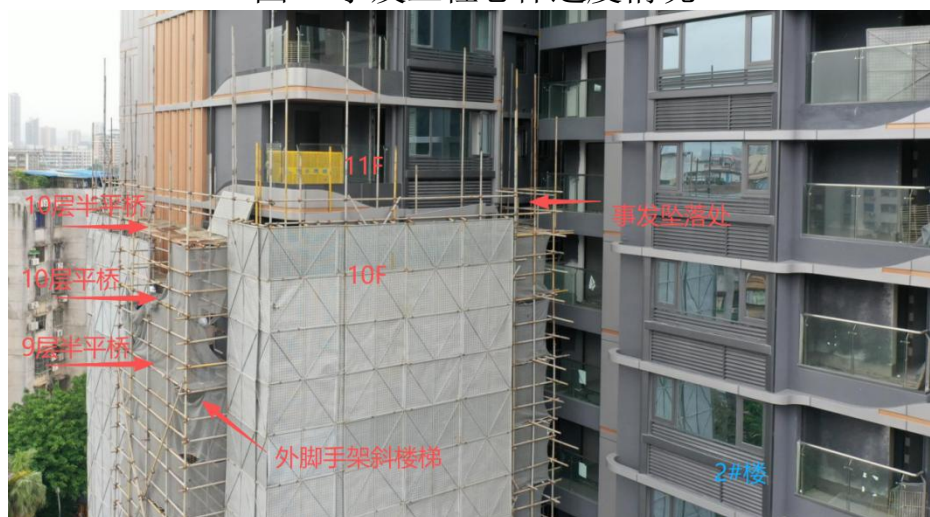
图2 1#楼外脚手架拆除情况

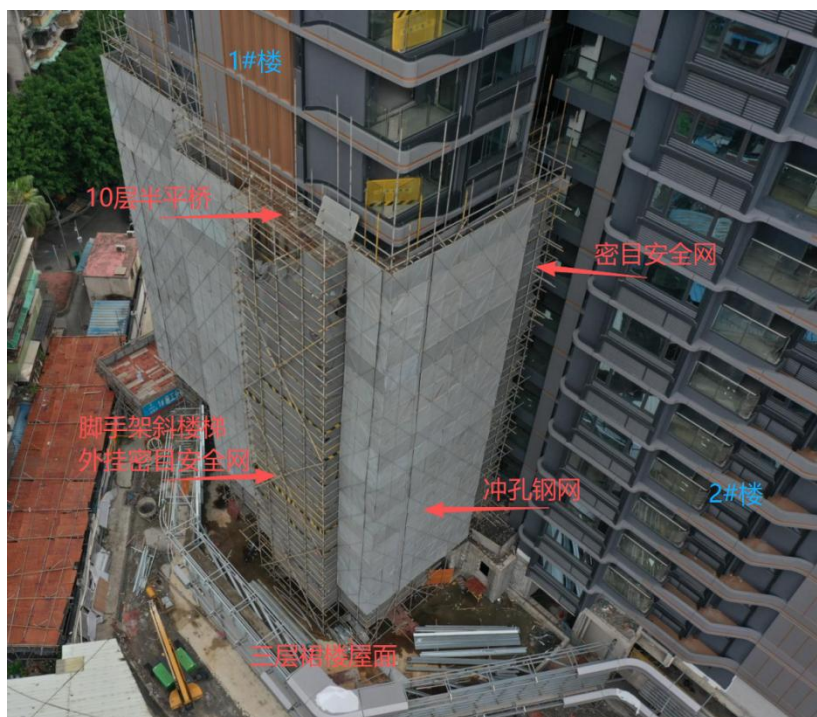
(1) 1#楼外侧搭设有双排落地式扣件式钢管脚手架，脚手架基础为裙楼屋面，脚手架立杆纵距为 1.5m、横距为 0.8m、步距为 1.8m，脚手架平台上铺有钢笆网片，除斜道楼梯及事发采光井处以外的 10 层半平桥及以下脚手架外侧满挂灰色冲孔钢网，斜道楼梯处及采光井处脚手架外侧基本满挂灰色 2000 目安全防护网（详见图 3）。

图3 事发1#楼脚手架情况

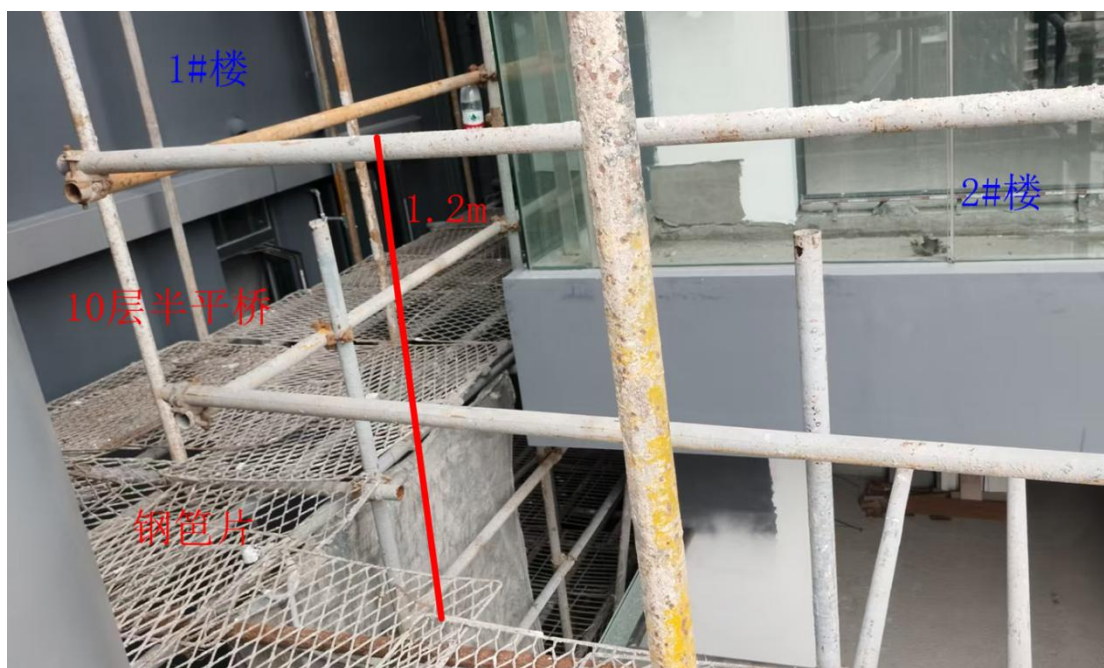
(2) 1#楼脚手架 10 层半平桥外侧有高度为 1.2m 的扣件式钢管护栏并设有拦腰杆，符合行业标准《建筑施工高处作业安全技术规范》JGJ80-2016 第 4.3.1 条规定<sup>[1]</sup>，但 10 层半平桥存在安全警示标

志不足（未悬挂“严禁翻越”等警示标志）的问题<sup>[1]</sup>，且护栏底部没有挡脚板、外侧没有张挂密目式安全立网或其他材料封闭<sup>[2]</sup>（详见图4）。

图4 10层半平桥防护栏杆

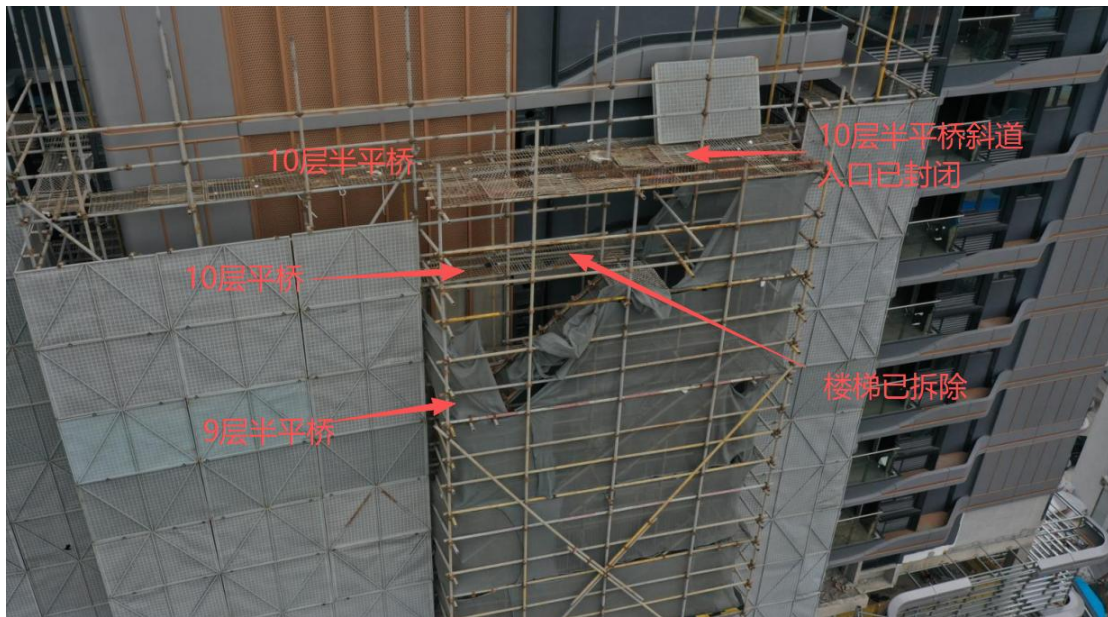
（3）事发前，脚手架10层半平桥通往10层平桥的斜道楼梯已经拆除（详见图5），10层半平桥与10层楼板高差约1.8m（详见图6）。

图5 事发平桥斜道情况

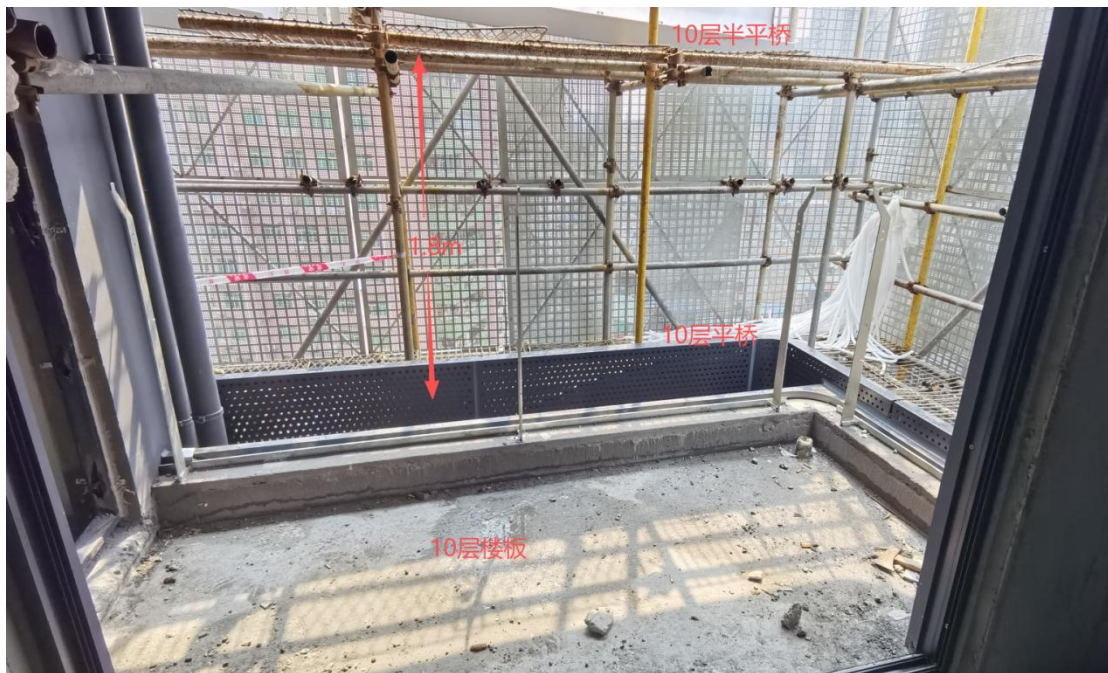
图6 事发平桥与室内高差情况

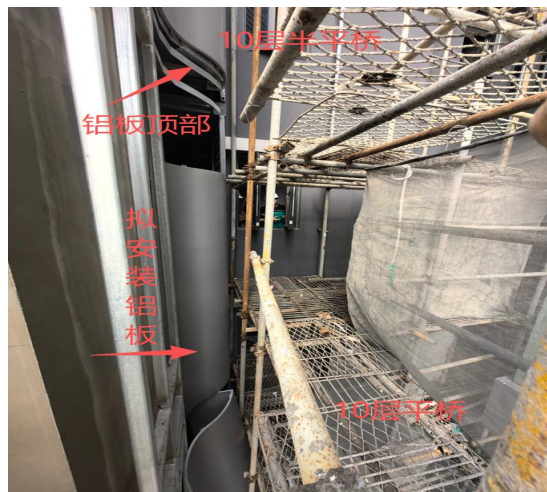
(1) 幕墙铝板安装流程分析: ①在运送铝板至预安装位置的过程中, 因单块铝板长度较长 (2.67m) 且重量较重 (29.7kg), 故需要周某、李某森 2 人在 10 层半平桥负责抬运和下放铝板, 刘某津 1 人在 9 层半平桥负责接下铝板; 刘某津把接到的第 10 层铝板顶部斜立在外脚手架 9 层半平桥上, 用作支承接到的第 11 层铝板底部的临时支撑点 (详见图 7)。②在将两块铝板放置到位后应当自上而下开始安装第 11 层铝板, 因该铝板预安装位置的顶部高出脚手架 10 层半平桥约 0.6m, 底部低于脚手架 10 层平桥约 0.27m, 横跨了整个脚手架 10 层 (每道平桥之间距离 1.8m), 且因铝板重量较重导致刘某津 1 人无法独自举升铝板至预安装位置, 所以周某从 10 层半平桥移动到 9 层半平桥协助刘某津是幕墙铝板安装作业的必要一步 (详见图 8)。

图 7 事发时拟安装铝板放置情况

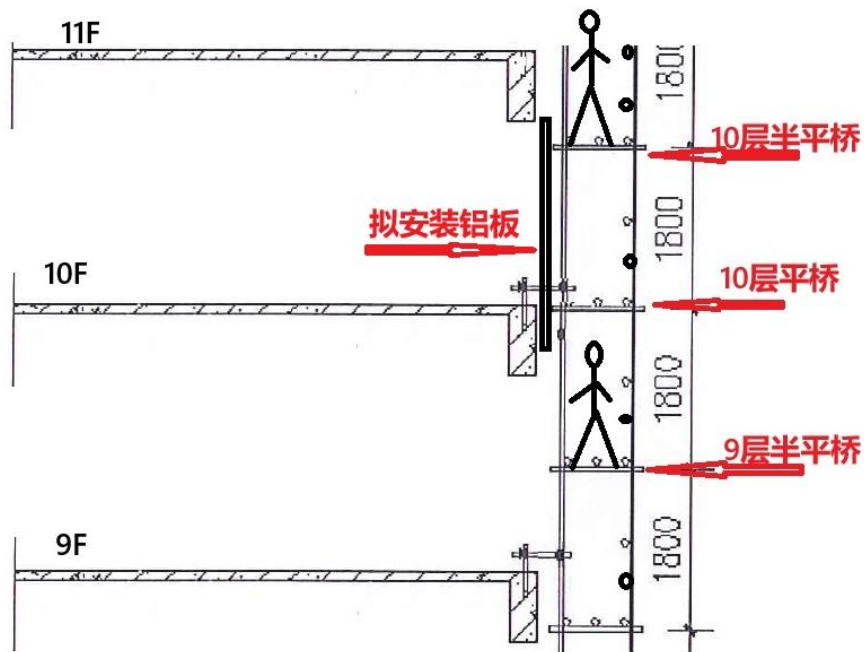
图 8 事发时工作站位模拟图

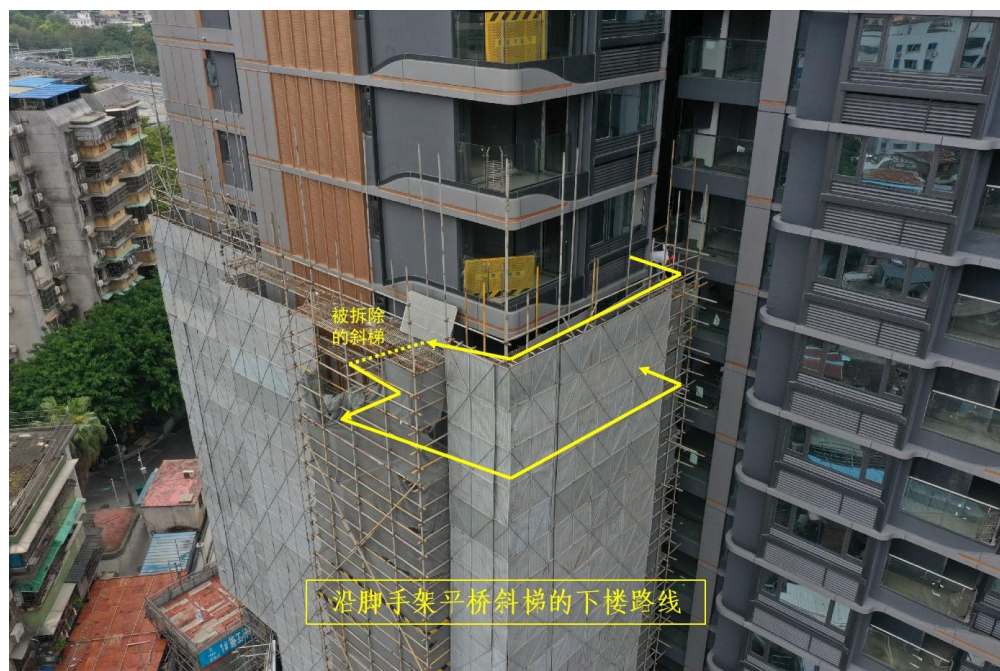
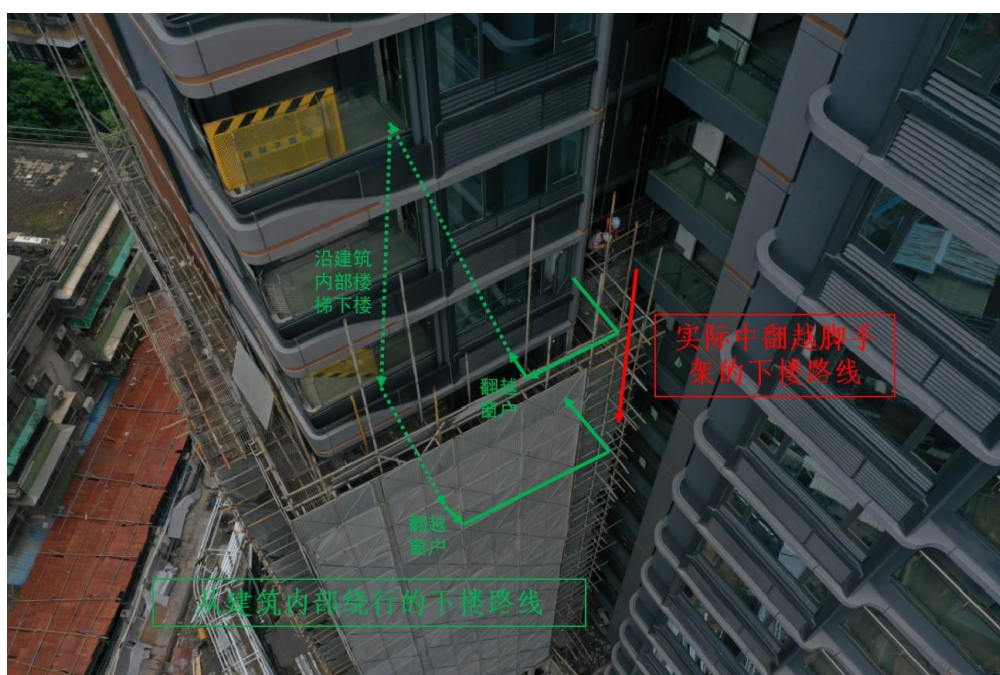
(2) 勘察可见，脚手架 10 层半平桥通往 10 层平桥的斜道楼梯已经拆除，从平桥进入建筑内部绕行下楼的路线较远且不方便（详见图 9、10），1#楼脚手架靠近 2#楼阳台位置因不存在坠落风险没有设置防护网（详见图 11、12）。存在工人通过脚手架外立杆或外水平杆向下攀爬至 9 层半平桥的可能性（详见图 10）。

图 9、10 沿斜梯下楼路线、沿建筑内部下楼路线、翻越脚手架路线

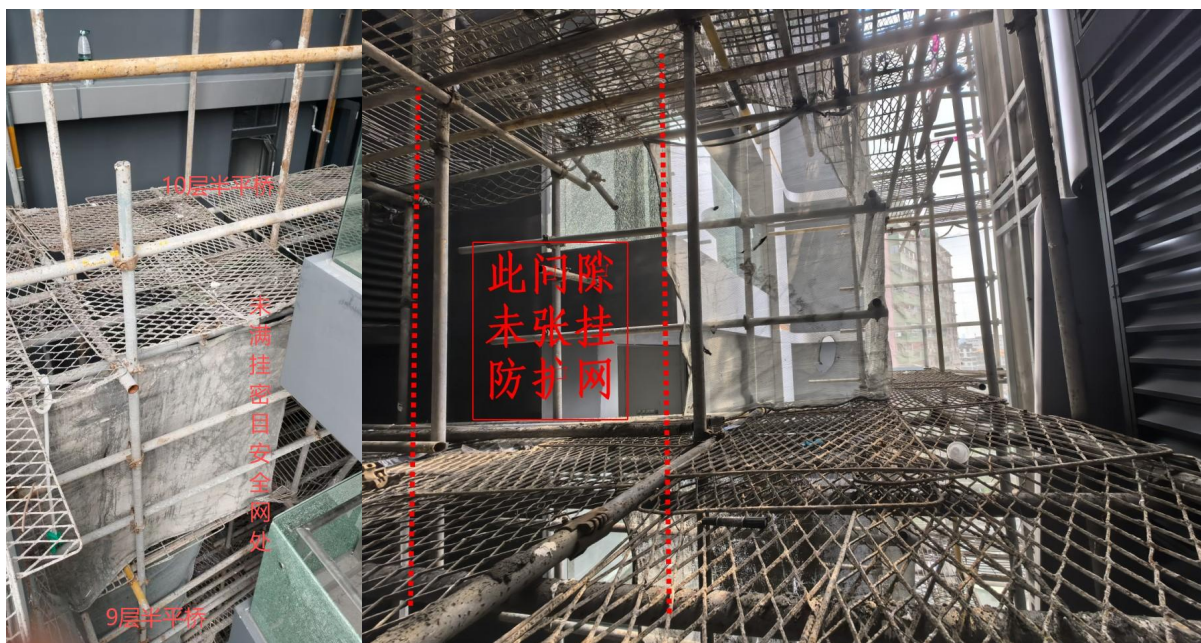
图 11、12 1#楼脚手架靠近 2#楼阳台位置未满挂密目安全网

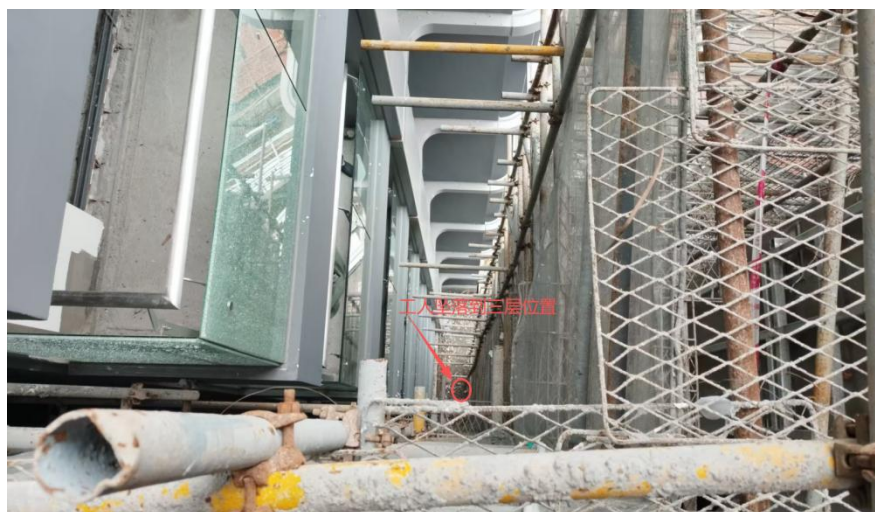
(3) 踏勘现场时发现死者坠落三层位置上方外脚手架的 10 层平桥拦腰杆上存在被踩踏过的痕迹（详见图 13、图 14）。

图 13 事发坠落位置图

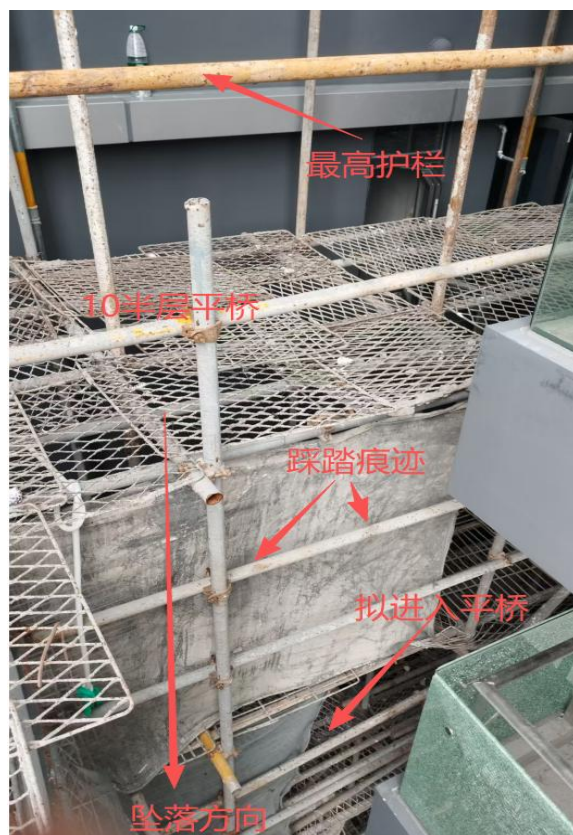
图 14 事发坠落位置

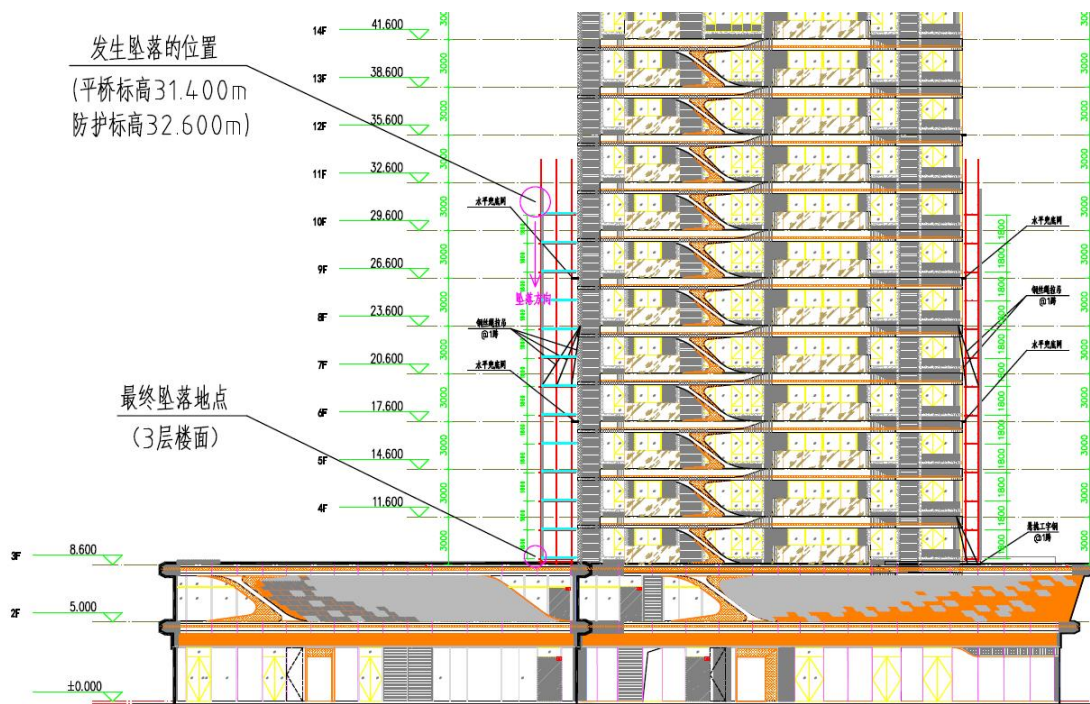
综上所述，推断坠落过程如下：周某欲从1#楼脚手架10层半平桥到9层半平桥，为抄近路在未佩戴安全带的情况下，擅自从脚手架防护栏杆处翻越至脚手架外侧，在手扶外脚手架立杆、脚踏外脚手架水平防护栏杆向下攀爬过程中不慎失稳导致坠落，坠落高度约为24至22.2m（详见图15）。

图 15 工人坠落位置剖面图
