# 涪陵李渡新建宜昌至涪陵高速铁路重庆段 站前工程“3·10”一般其他伤害事故

## 调 查 报 告

编制单位：重庆市涪陵区政府事故调查组

编制日期：2026 年 9 月

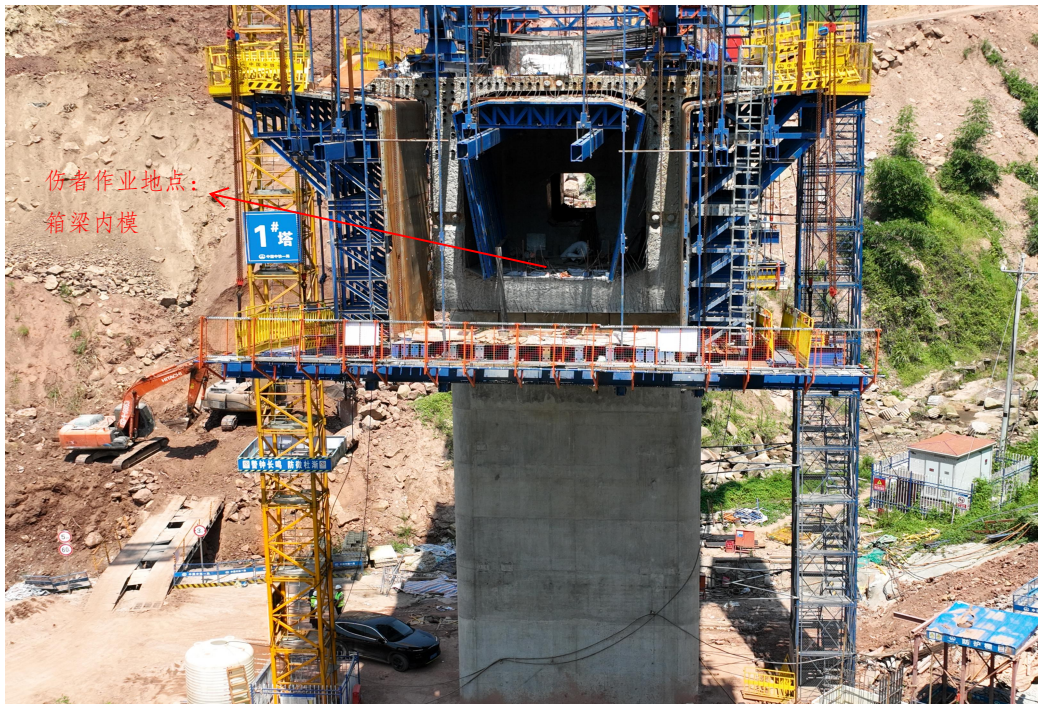
图 1 事故现场全景图

由中铁\*局集团有限公司承建的新建宜昌至涪陵高速铁路重庆段站前工程上桥河大桥1#墩T构0#块内箱室混凝土浇筑已完成，经验收达到拆模要求，需作业人员对内箱室模板进行拆除。2026年3月10日13时许，庄臣建筑公司劳务工人邓\*\*从李渡街道垭口村花园子隧道出口驻地出发，前往上桥河1#墩0#块开展内模方木的拆除作业。到达现场后，邓\*\*佩戴好安全帽，通过攀登楼梯进入施工人行过道到达1#墩0#块内箱模内部，又攀爬到距离内箱水泥面约1米的支撑脚手架作业面，在系好安全带后开始拆除内模方木。14时许，大约拆除了10m<sup>2</sup>的方木后，邓\*\*解开全身式双钩安全带的两个安全扣，向前挪动位置进行后面的方木拆除，挪动过程中，右脚踩滑，从作业面摔倒，邓\*\*身体在倒向作业平台途中其胸口猛烈撞击脚手架钢管，导致胸部肋骨骨折受伤。

事故现场位于涪陵区李渡街道垭口村上桥河大桥1#墩0#块箱梁内部，区应急管理局接到事故举报距离事故发生时间已过去4个月，因施工进度变化，导致事故发生时的现场情景已消失，只取得上桥河大桥1#墩0#块全景图和支架布置图。（详见图1、图2）。

经问询谈话和调查分析，事故调查组认为造成此次事故的直接原因为作业人员违反《上桥河大桥专项施工方案》高处坠落预防控措施：邓\*\*在作业时未穿戴符合要求的防滑鞋，违规解开全身式双钩安全带的两个安全扣<sup>[2]</sup>，擅自在脚手架钢管上挪动时滑倒导致胸部撞击钢管肋骨骨折受伤。

（一）中铁\*局集团有限公司作为总承包单位，要严格落实安全生产主体责任，一要切实推动各岗位人员正确履职，加强劳务单位作业现场的安全巡查，及时有效发现隐患问题并督促劳务单位落实整改；二要加强劳务单位的统筹管理，杜绝信息闭塞，要严格落实事故信息报送要求，及时上报事故信息。

（二）庄臣建筑公司要深刻吸取本次事故教训，一要根据岗位特征为从业人员提供必须的劳动防护用品，并督促从业人员规范佩戴使用；二要加强每日班前会及安全技术交底，提升作业人员的安全意识，特别是针对劳动防护用品的正确使用方法；三要加强施工现场的安全检查，强化安全员的到岗履职，督促作业人员正确使用安全防护用具，消除违规作业安全风险隐患；四要加强对生产安全事故统计层面的伤亡等级判定标准的学习，科学精准判定伤亡等级，落实事故信息报送主体责任。
