# 衡水武邑建民纤维素有限公司“5·30” 煮洗釜爆炸较大事故调查报告

2025年5月30日18时23分左右，衡水市武邑县衡水建民纤维素有限公司煮洗釜发生爆炸，共造成5人死亡，2人受伤，直接经济损失约852万元。

经调查认定，该起事故是一起随意变更工艺操作，违规

作业，异常工况处置不当造成的较大生产安全责任事故。

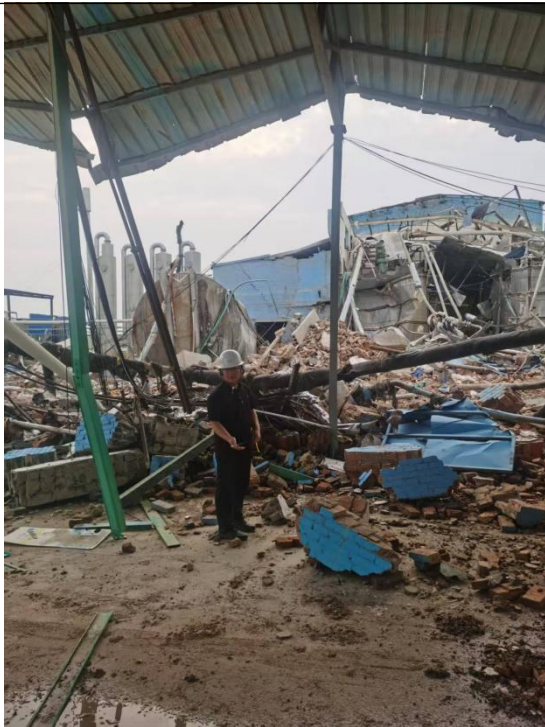
事故后现场图

1. 发生事故的煮洗车间砌体墙全部崩塌，车间北侧水处理轻钢南侧墙体、部分顶棚损坏。7#煮洗釜解体、8#煮洗釜上部配管损坏、7#煮洗釜西侧相邻混同釜东侧壁凹陷，煮洗车间相邻酯化、驱酸车间基本完好。

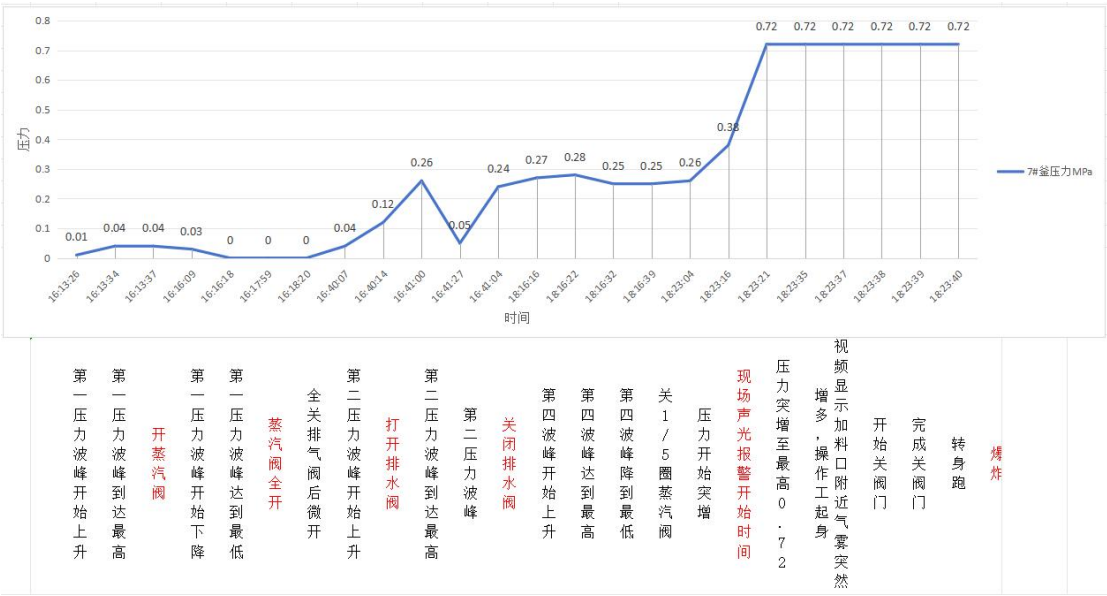
3. 事发煮洗釜压力和温度情况。通过调取 DCS 历史数据记录情况（以 DCS 时间系统时间记录），事发时煮洗釜处于保温保压安定工艺过程，17 时 12 分 26 秒，温度上升至  $139.57^{\circ}\text{C}$ ，直至事故发生温度无明显波动。18 时 23 分 04 秒，压力从  $0.26\text{MPa}$  开始上升，直至 18 时 23 分 21 秒达到

0.72MPa。

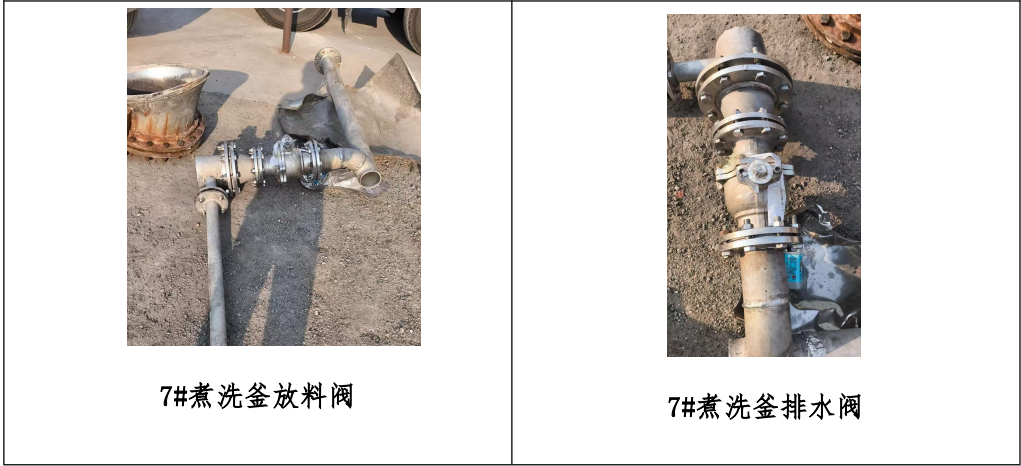
1. 6月3日，对事发煮洗釜排水、排料阀门进行现场取证，送往河北世纪检测认证公司进行检验，鉴定是否存在阀门内漏情况，6月23日出具的鉴定结果为无内漏情况。

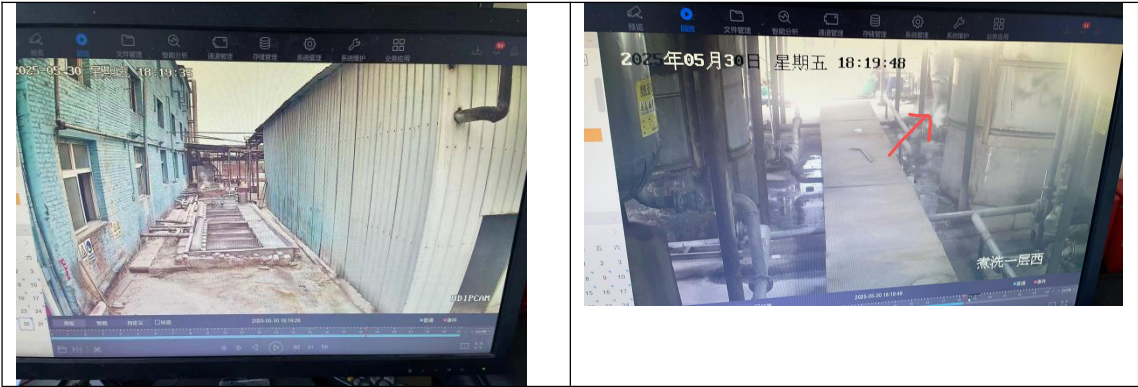
1. 通过对事故发生前的视频比对，未见 7#煮洗釜下方漏水 and 排水管处排水。

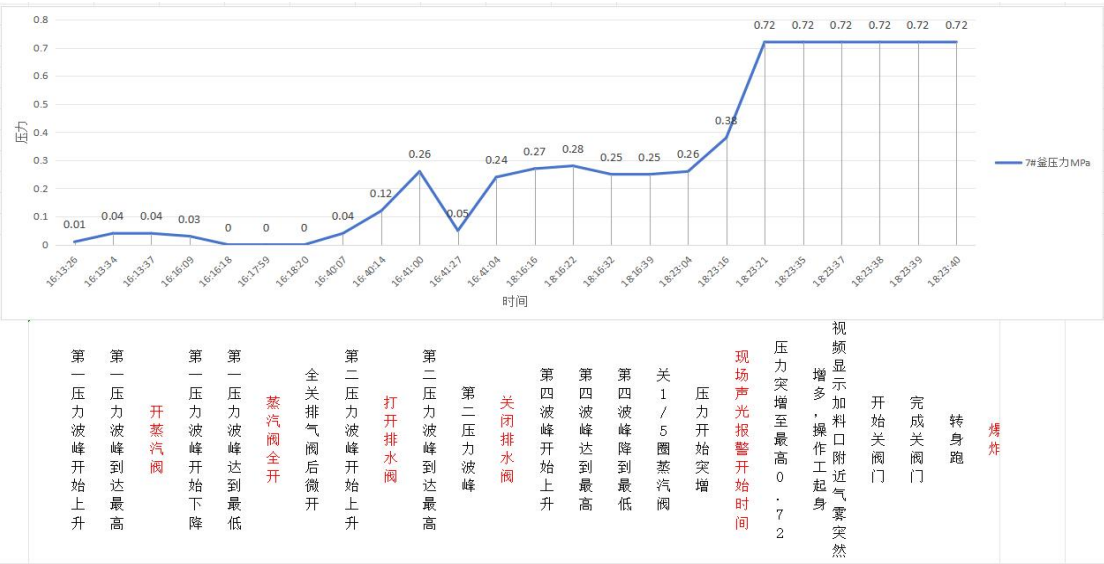
结合 DCS 系统压力历史曲线,16 时 40 分 07 秒至 16 时 41 分,釜内压力在 53s 内由 0.04MPa 迅速上升至 0.26MPa,压力波动,说明在此阶段集中发生了第一次硝化纤维素分解。期间,16 时 40 分 14 秒,打开 7#煮洗釜排水阀门,排水历时 50 秒(约排水 1.2 吨),至 16 时 41 分 27 秒,压力下降至 0.05MPa,带压排水导致煮洗釜上部水在压力差作用下部分流入中下部料层,中断了硝化纤维素分解。

煮洗过程带压排水虽暂时解决了液位异常升高的表象,但未改变水循环不畅的状况,反而加剧了失水状态,随着煮洗过程的升温,硝化纤维素持续进行分解,18 时 23 分 04 秒,

煮洗釜压力超 0.26MPa 并急剧上升，说明发生了硝化纤维素第二次分解。
