# 龙湾瑶溪温州市\*\*\*\*厂“5·31”一般机械伤害 事故调查报告

经调查认定，龙湾瑶溪温州市\*\*\*\*厂“5·31”机械伤害事故是一起因操作人员违反安全操作规程作业造成的一般生产安全责任事故。

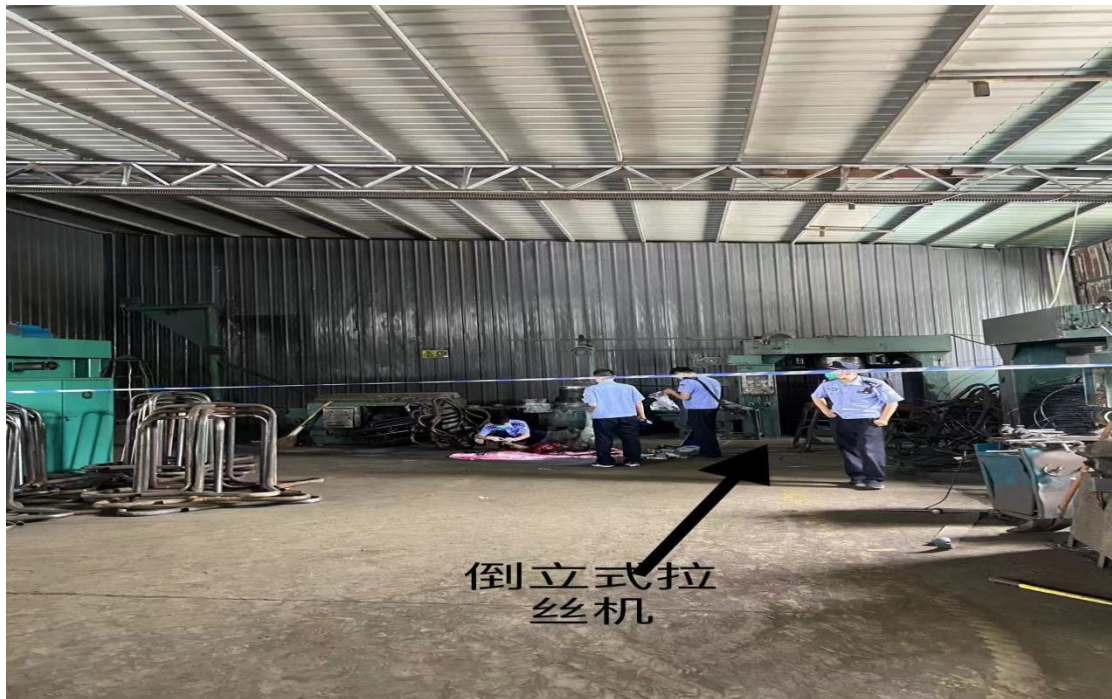
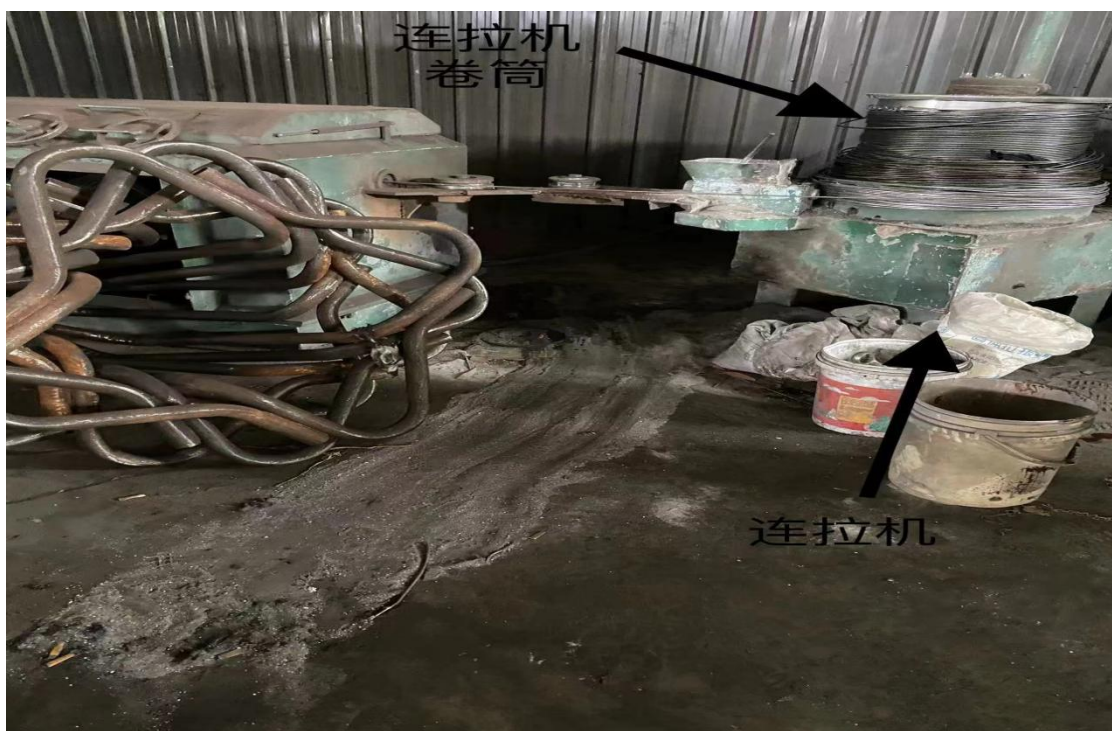
事故发生时间为 2024 年 5 月 31 日 8 时 58 分许，发生地点为\*\*\*\*厂生产车间。执法人员对事故现场进行勘查，该生产车间为钢结构厂房，厂房高 6.4m，宽 21.5m，长 38.2m，车间东北面设置有一台倒立式拉丝机。事故发生时，死者文某某被正处于运转钢丝勒在连拉机卷筒上，尸体胸部躯体、左手臂、左手被钢丝分割，当场死亡。连拉机卷筒钢丝上血迹宽约 10cm，卷筒钢丝上遗留有一块死者衣服残片，执法人员调取事故现场视频监控 1 份。

事故现场照片

死者文某某违反岗位安全操作规程，在拉丝机运行时，违规在设备下部整理钢丝，且进入运行的连拉机与钢丝之间，导致被

运行中的钢丝勒住胸腹部当场死亡，是事故发生的直接原因。

（一）\*\*\*\*厂。应牢固树立安全生产发展理念，深刻吸取事故教训，立即开展全员事故警示教育。举一反三，切实承担起安全生产第一责任人责任，强化生产作业现场日常安全管理，督促员工遵守安全生产规章制度和操作规程，自觉落实安全生产现场工作责任“六做到六必须六务必”。按照规定对从业人员进行安全生产教育和培训，建立并落实厂级、车间、班组三级安全教育培训体系，重点加强岗位安全操作规程和应急救援教育培训工作，推动全员熟练掌握岗位安全生产知识和技能。建立并落实安全风险分级管控和隐患排查治理双重预防工作机制，督促、检查本单位的安全生产工作，及时消除生产安全事故隐患。切实保障安全生产资金投入，组织开展应急救援演练，确保企业安全生产主体责任落实到位。
