# 北仑戚家山宁波天惠石料加工有限公司“1·27” 一般车辆伤害事故调查报告

编制单位：宁波市北仑区人民政府事故调查组

2026 年 3 月

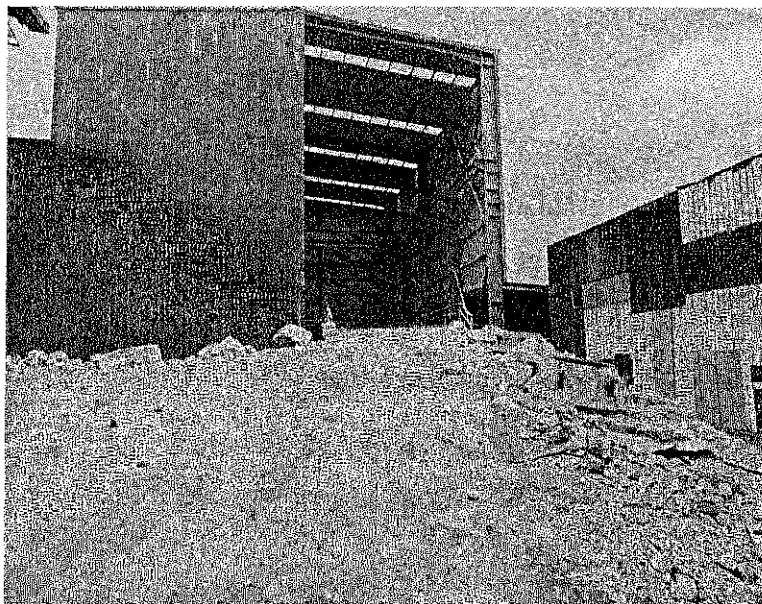
1. 事故现场勘验情况。事故发生地点位于宁波市北仑区戚家山街道青峙宏源路 115 号 2 幢 1 号-1 宁波天惠石料加工有限公司，具体发生区域为公司石料加工运输区。现场勘验可见，石料加工区分为石料待加工区和加工车间，由一条自东向西爬升的土石坡道连接，石料待加工区位于坡道南侧，建有钢制顶棚用于堆放石料，坡道顶部通入加工车间，加工车间为大跨度重型钢结构厂房，厂房内设有石料加工生产线，坡道顶部有一台石料破碎机用于破碎石料。破碎机投料口位于坡道顶部投料平台下方。坡道整体长约 60 米，宽约 5 米，坡度约 25 度，两侧无防护设施，投料平台区域趋向平缓，坡度约 5 度。投料平台下方约 5 米处的坡道中间可见大量血迹。经调查，待加工区用于堆放大块石料，生产时由装载机将该区域石料铲运至坡道顶部石料破碎区，后将石料投入破碎口内加工。涉事装载机已将厂区东侧围墙撞倒，车头朝西侧坡道位置，铲斗内可见待加工石料，驾驶室内车辆手刹未

图 1 事发通往加工车间的坡道（由东向西拍）

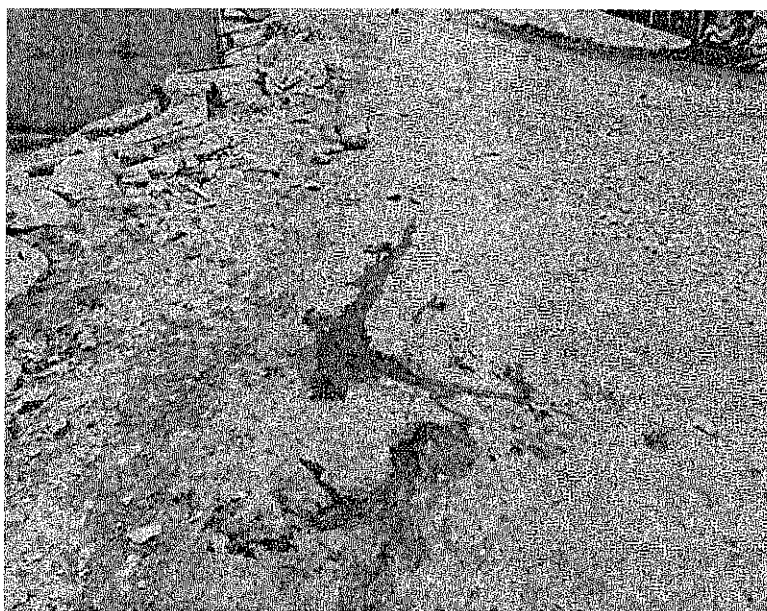
图 2 坡道上人员被车辆撞击位置（由西向东拍）

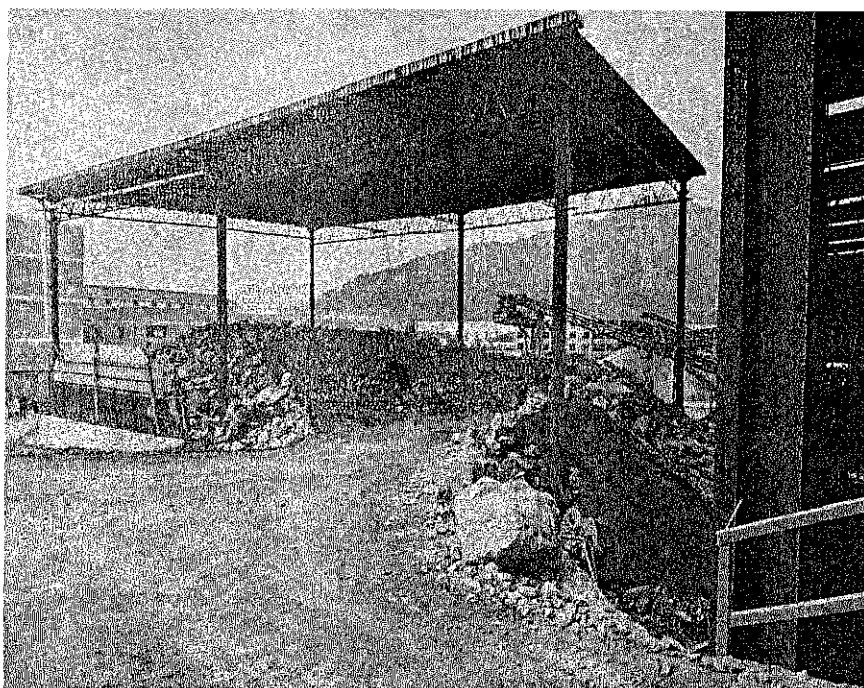
图 3 坡道南侧的石料待加工区（由北向南拍）

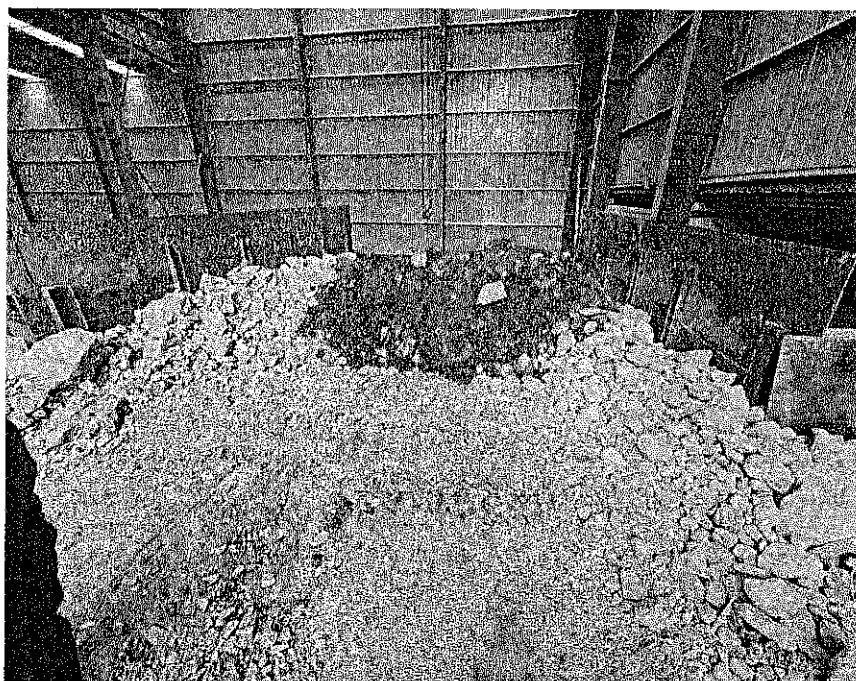
图 4 坡道北侧顶部的加工车间投料平台（由南向北拍）

1. 环境的不安全因素：投料平台及下方坡道均存在向下坡

度，未有效制动的车辆易发生溜车。

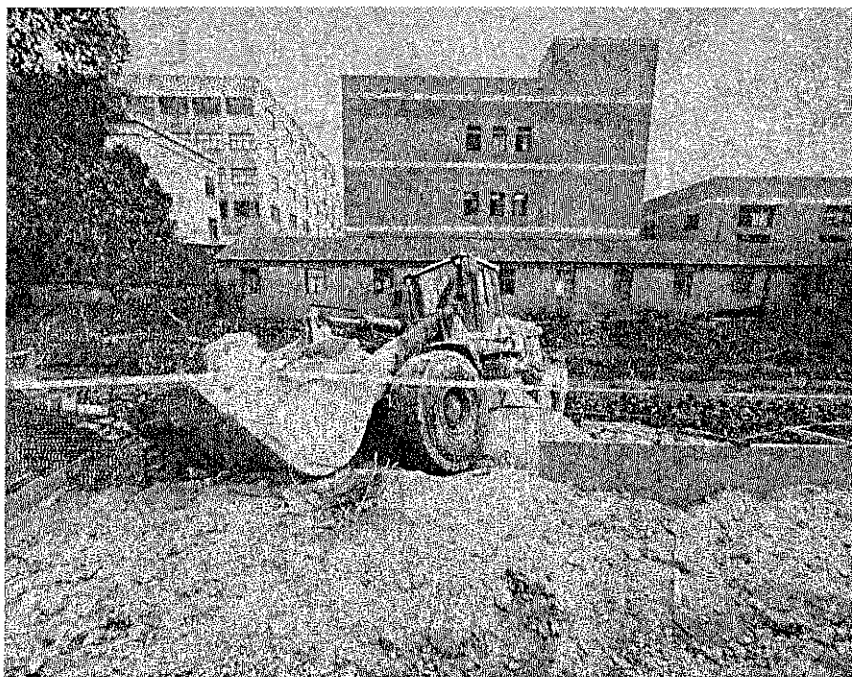
图 5 事发装载机位置（由西向东拍）

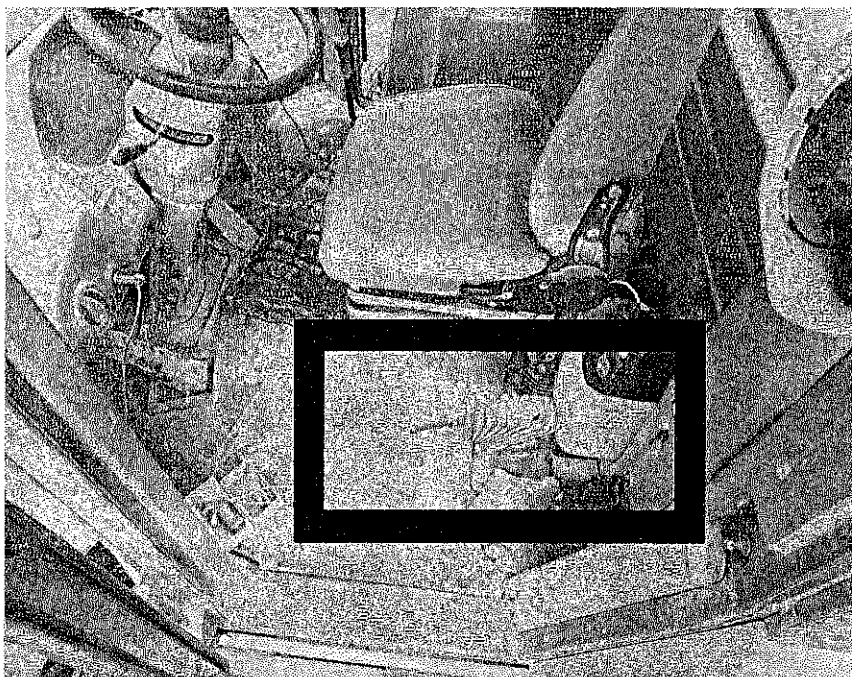
图 6 装载机驾驶室内手刹未拉起

2. 人的不安全行为：王智章将装载机停放至投料平台并熄火后，未将车辆手刹制动拉起，未将铲斗下放至地面，离开驾驶室背向立于车后坡道上，无法观察车辆状态。

3. 物的不安全状态：装载机熄火后未有效制动，料斗满载石料且向上抬升，导致车辆整体重心偏后，王智章离开驾驶室后车辆重心进一步后移，在重力作用下沿坡道发生溜车并逐渐加速，将车后的王智章碾压致死。

1. 天惠公司要深刻吸取事故教训，迅速开展事故举一反三和整改落实工作，依法履行安全生产主体责任，严防类似事故再次发生。要立即组织厂区安全风险辨识和事故隐患排查，有效落实管控措施消除事故隐患，对厂区风险道路增设警示标识，严禁人员进入车辆作业区域。完善安全管理制度，健全安全生产责任制，加强安全培训教育，要开展常态化安全警示教育，增强员工的安全意识和责任意识，杜绝麻痹大意、侥幸心理，要强化现场监管，及时发现并制止员工违章操作行为，切实提升安全生产管理水平，保障员工生命财产安全。

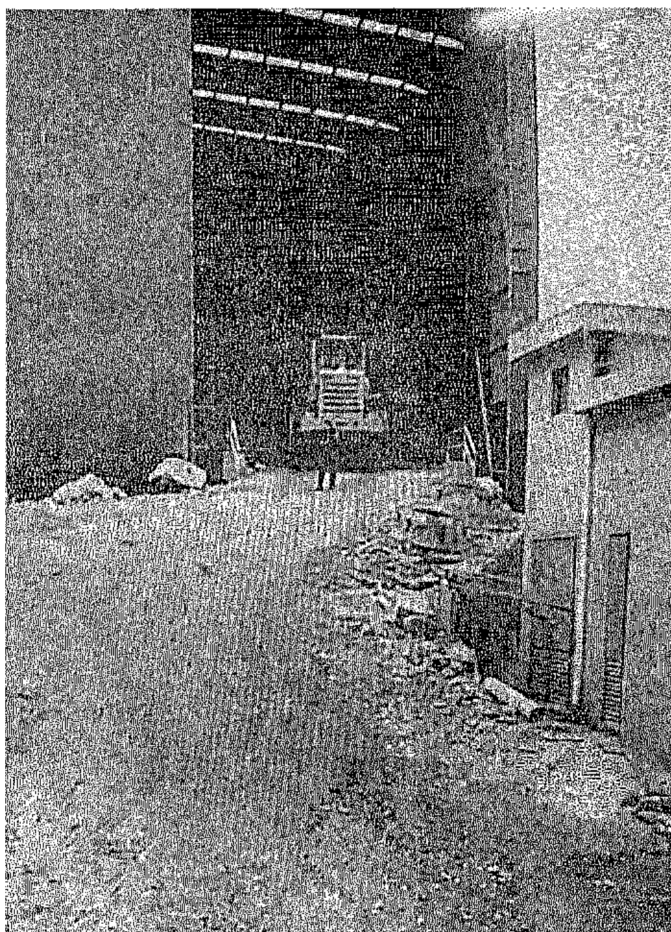
2026 年 1 月 27 日，天惠公司正常生产。厂区监控显示，中午 12 时 41 分，天惠公司装载机驾驶员王智章驾驶一台轮式装载机，从石料待加工区域铲取一斗石料，沿长坡向西爬升行驶至石料加工车间内，随后将车辆停在车间投料平台。此时生产线传送带突发故障停机，王智章将装载机熄火等待卸料，此时装载机铲斗处于抬升状态，王智章未操作铲斗下落。12 时 47 分王智章离开驾驶室，步行至装载机背面，背向车辆站在坡道中间。12 时 48 分，装载机向后发生溜车，将王智章撞倒并碾压，随后继续倒滑，直至撞塌厂区东侧围墙后停止。

图 7 装载机发生溜坡将人员撞击瞬间（监控视频截图）
