# 北仑小港宁波俊扬制刷有限公司“9·8”一般 其他伤害事故调查报告

编制单位：北仑区生产安全事故调查组

2025 年 12 月

宁波市北仑区人民政府事故调查组

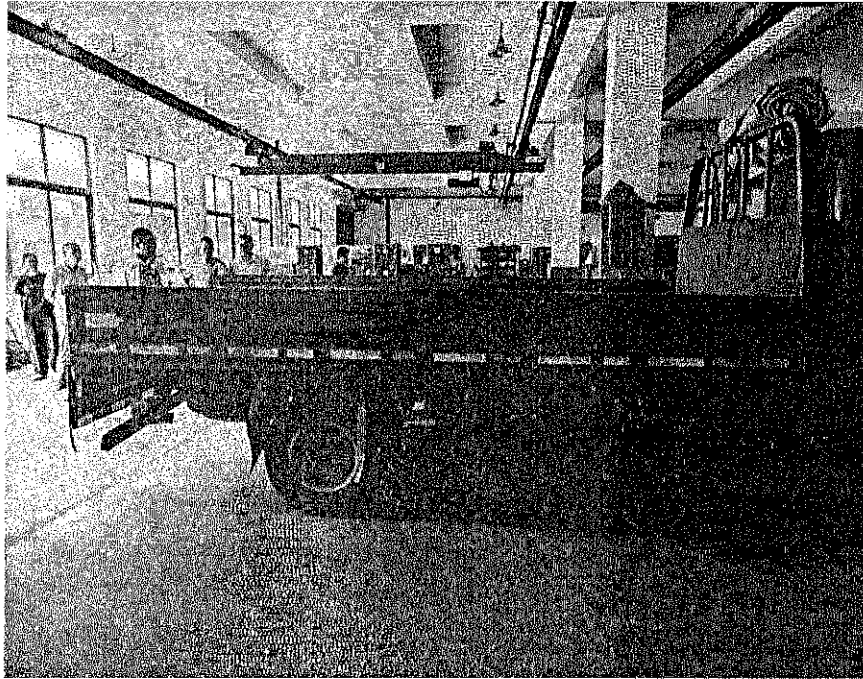
1. 事故现场勘验情况。具体发生区域为俊扬公司生产车间内,事发时俊扬公司装载货物使用车辆为一台牌照为浙 B6185A 福田牌轻型栏板货车,车厢长度 4.5m,宽度 2.1m,作业时采用小型电动叉车将货物底部木制托盘顶升至货车车厢齐平位置,再由人工将托盘上的货物搬运至车厢内整齐码放。车厢离地高度约 1m,护栏高度约 0.4m,车厢内部及护栏未见明显破损、变形痕迹。事发时搬运装载货物外包装纸箱尺寸为 0.65m\*0.53m\*0.32m,重量约 9kg。(详见勘验图及照片)

图 1 装载货物使用的货车

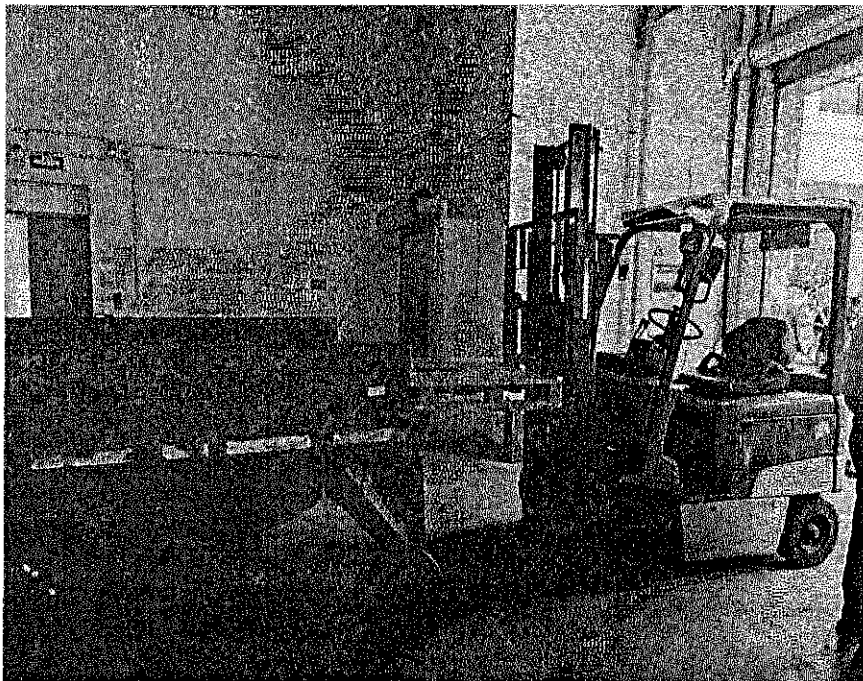
图 2 配合装货的电动叉车

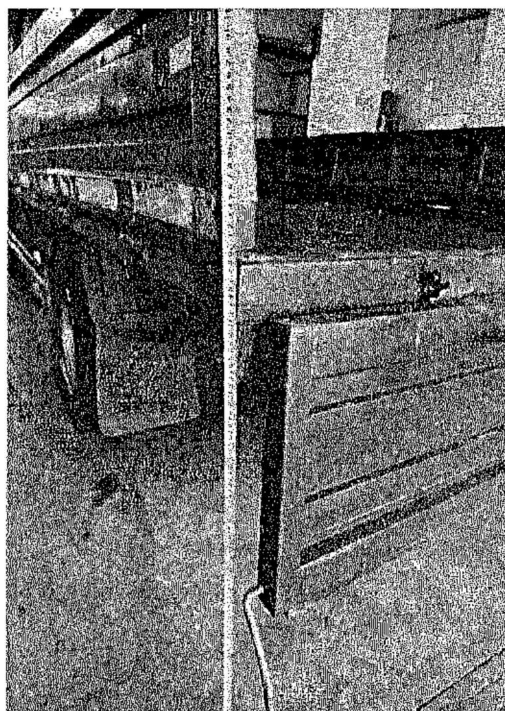
图3 涉事货车车厢的测量高度

经事故现场，勘验以及对事故相关人员调查询问查明，张注亮除头部外无其他明显外伤，装卸作业过程未进行相关冒险操作，现场人员作业方式并无不当，涉事货车车厢挡板稳定牢固，未出现明显松动和损坏。据此，事故调查组认定，该起事故的直接原因为：张注亮站在货车车厢内搬运货物时，意外失稳，身体从离地高度约1m车厢内翻出，头部摔伤，后经抢救无效死亡。
