# 宁海西店盐城市巨能房屋平移有限公司“8·29” 一般物体打击事故调查报告

宁海县人民政府事故调查组

2025 年 10 月 26 日

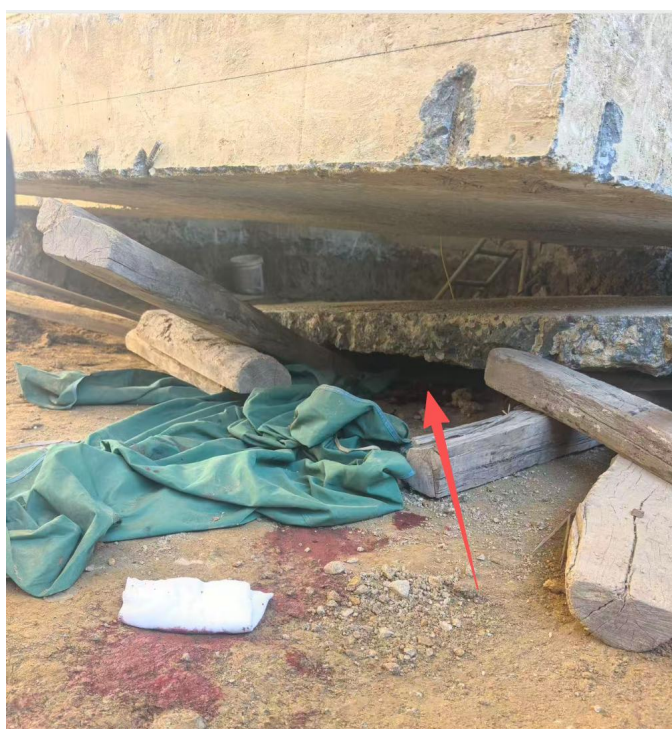
图 3:事故位置图

(1) 经现场核查，李某某系被掏挖过程中脱落的混凝土基础垫层，砸中头部（未佩戴安全帽）引发的物体打击而受伤致死。

(2) 根据现场状况、询问、结合笔录分析，施工过程中承台下部土方掏挖过程中，未对承台及垫层采取换撑支顶等安全措施，以确保施工过程安全和结构受力状态不大幅改变，违反了建(构)筑物移位工程技术规程 JGJ/T239-2011 第 6.1.1 条、第 6.2.3 条<sup>[1]</sup>。
