# 宁海桃源宁海县檀香区块配套工程“7·31”一般高处坠落事故调查报告

宁海县人民政府事故调查组

2025 年 9 月 25 日

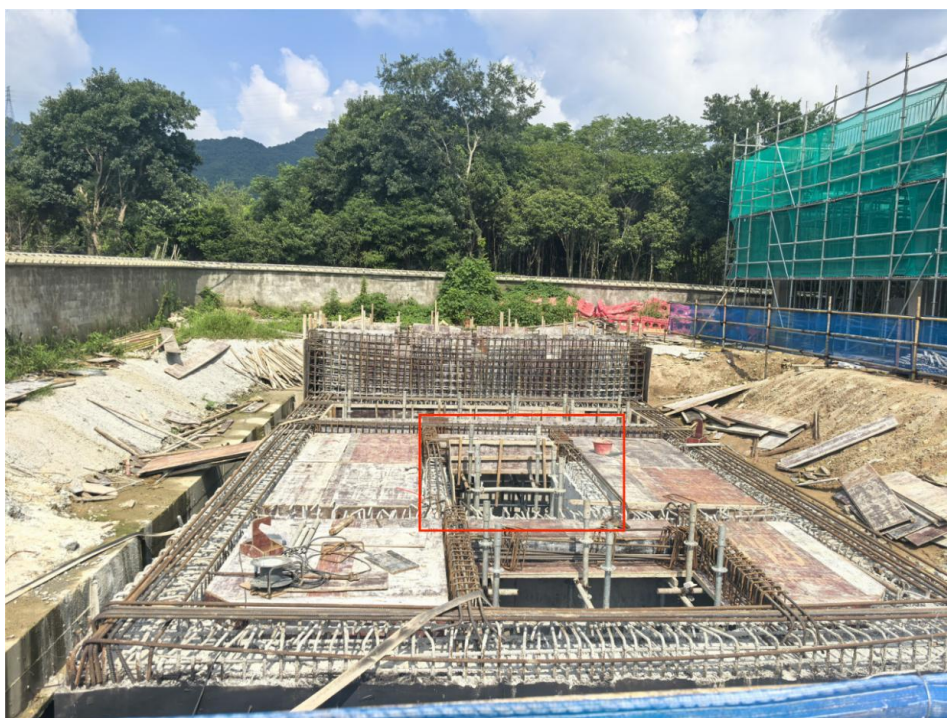
图 1：事故现场

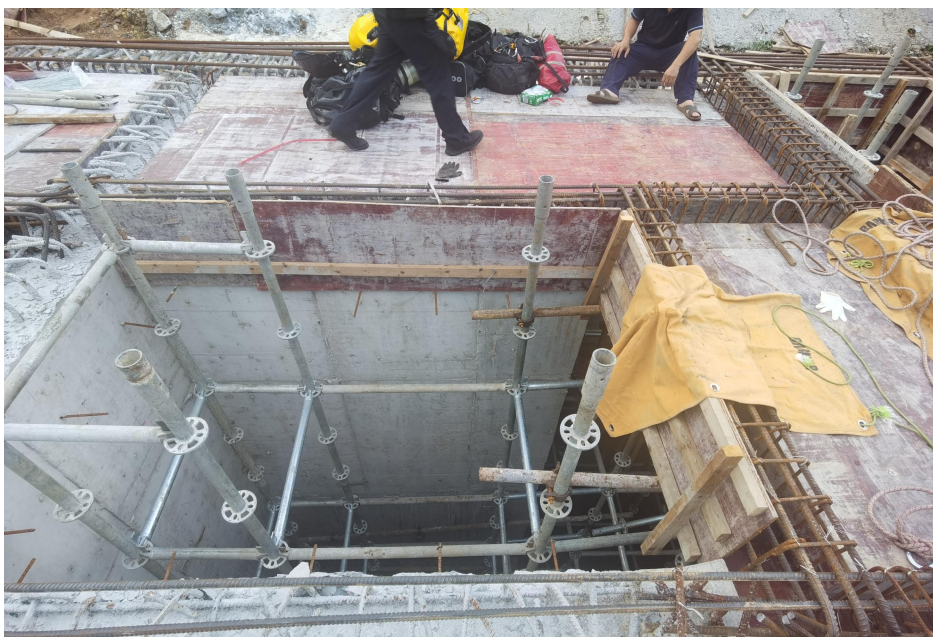
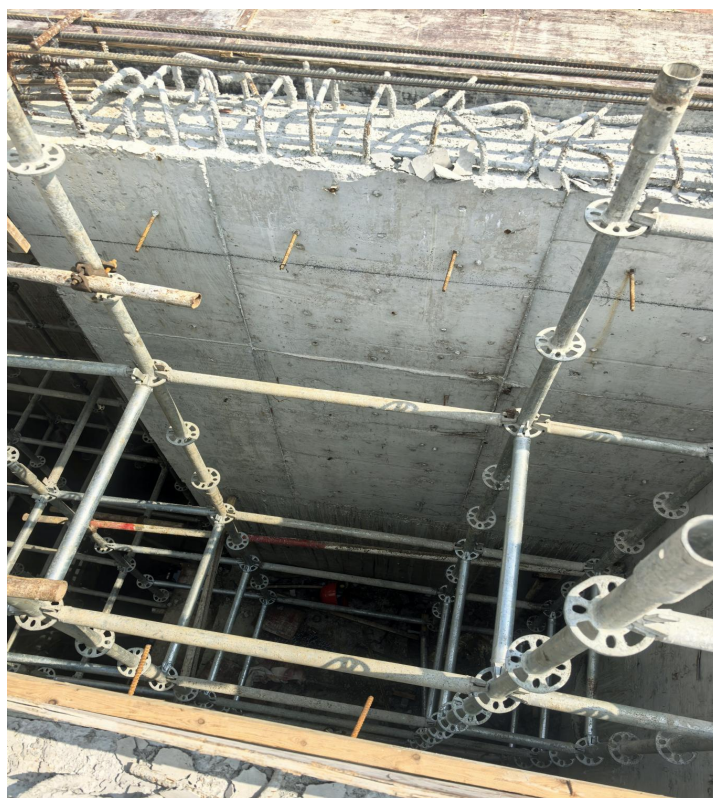
图 2：事故发生点泵房提升井

图 3：事故发生点泵房提升井

（1）泵房提升井预留洞口未按规定设置安全平网，四周未设置 1.2m 高三道防护栏杆。

（2）施工现场（泵房提升井预留洞口）周边未见设置安全警示标志。

4. 涉案泵房提升井口径是 1.5 米\*2.5 米，深度 4.6 米。

2. 泵房提升井预留洞口及周边临边安全防护措施不到位，导

1. 浙江君颂建设有限公司安全生产主体责任落实不到位，泵房提升井预留洞口及周边临边安全防护措施不到位，违反强制性条文《建筑施工高处作业安全技术规范》JGJ80-2016 第 4.2.1 条第 4 款<sup>[1]</sup>；未有效开展生产安全事故隐患排查治理工作，及时消除作业区域存在的临边安全防护不到位安全隐患，违反了《中华人民共和国安全生产法》第四十一条第二款的规定<sup>[2]</sup>。是此起事故的间接原因之一。

（一）**严格落实企业安全生产主体责任。**1. 浙江君颂建设有限公司应当认真汲取事故教训，要完善并严格执行以安全责任制为重点的各项规章制度，严格落实风险隐患排查治理制度，对工程进行全面排查、检验评估，杜绝事故再次发生。2. 嘉海巨信建设有限公司宁海分公司要对所承担的监理项目加强巡查检查和
