# 金磐开发区脉链数智产业园“6·27”一般坍塌 事故调查报告

金磐开发区脉链数智产业园“6·27”  
一般坍塌事故调查组  
2023年9月

2023年6月27日10时45分许,位于金磐开发区文溪街418号的脉链数智产业园3号厂房二楼南侧在浇筑夹层楼面混凝土时发生钢结构倒塌,造成1人死亡,直接经济损失约239.31万元。

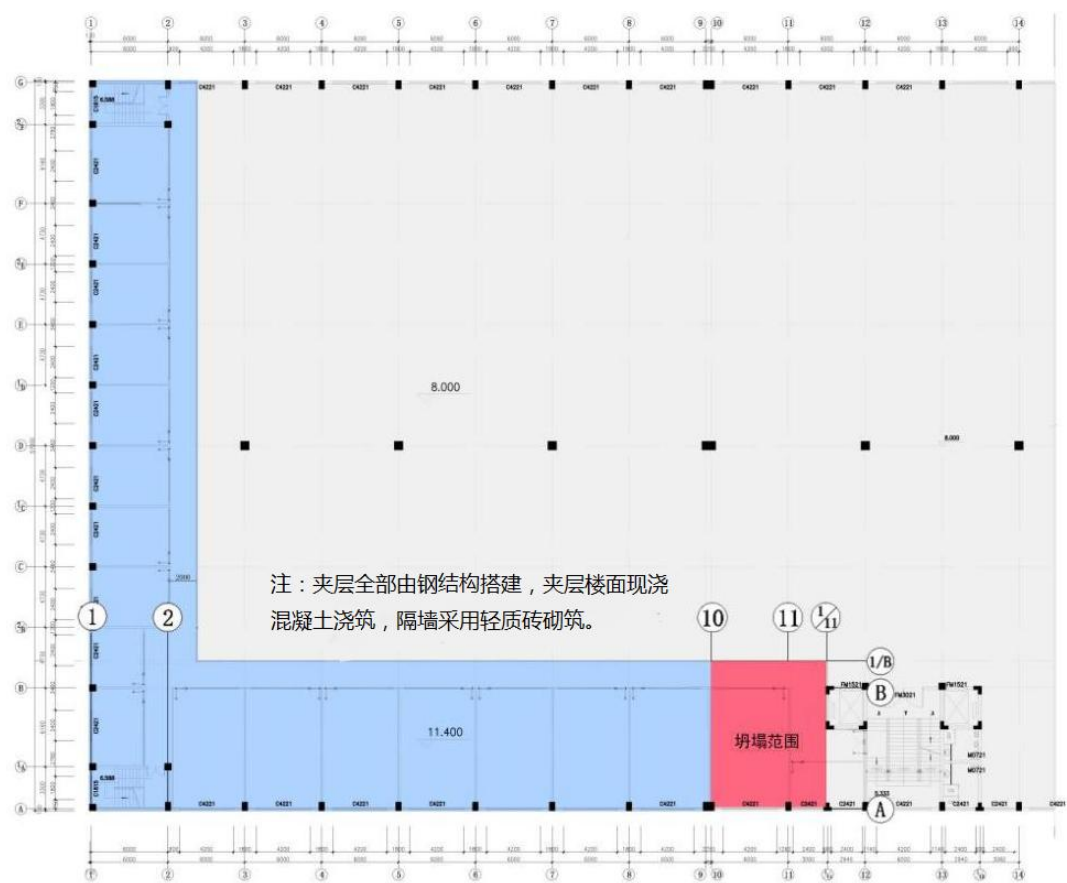
夹层平面图

**1.事故发生经过。**2023年6月27日7时许，泥工班组长高红亮带领泥工班组工人开始在脉链数智产业园3号厂房2楼西侧已搭建好的钢结构夹层楼面上浇筑混凝土，浇筑的顺序是先西侧后南侧。9时许，木工班组工人郑东和吴疆在钢结构夹层楼面下进行隔墙基础混凝土翻边支模。10时许，西侧钢结构上的混凝土浇筑完成，开始浇筑南侧的混凝土，方向为从东往西浇筑。10时45分许，⑩～Ⅲ轴交A～1/B轴钢结构夹层楼面发生坍塌，造成在⑩～Ⅲ轴夹层楼面下进行隔墙基础混凝土翻边支模作业的吴疆被压死亡。

足承载力要求，导致夹层楼面混凝土浇筑时，槽钢梁与原混凝土梁连接处膨胀锚栓剪切破坏，钢柱变形失稳，主钢梁与原混凝土柱连接处化学锚栓剪拉破坏，造成钢结构夹层楼面坍塌。

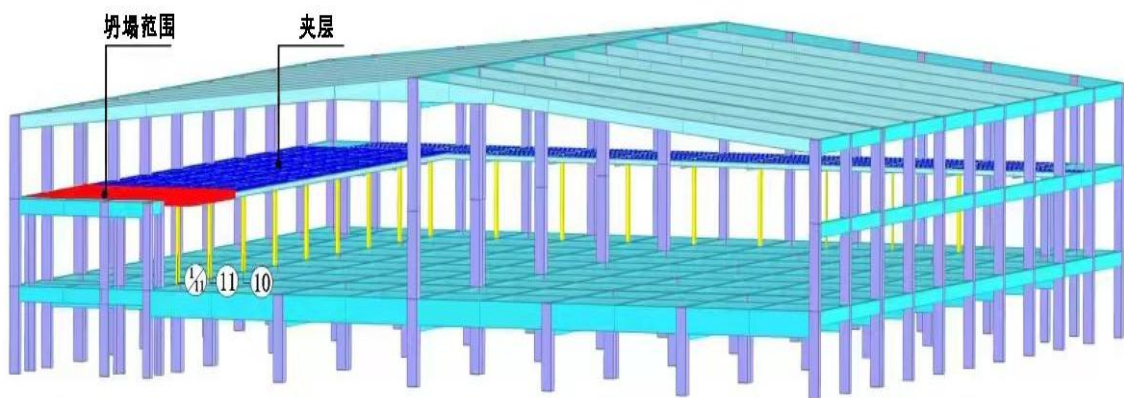
夹层三维图

3 号厂房为两层厂房，火灾危险性类别为丁类，建筑高度为 18.5m，一层层高为 8m，二层层高为 7.2m，总建筑面积约 16757 m<sup>2</sup>，钢筋混凝土框架结构，二层为现浇混凝土楼面，屋顶为轻钢屋面。本次改造内容为：1.二层局部增加钢结构夹层（层高 3.4m，建筑面积约 892 m<sup>2</sup>），2.二层装饰面积 1245.5 m<sup>2</sup>。
