# 常山经济开发区浙江奥胜工贸有限公司 “10·9”一般触电事故调查报告

常山经济开发区浙江奥胜工贸有限公司

“10·9”一般触电事故调查组

2025 年 11 月 20 日

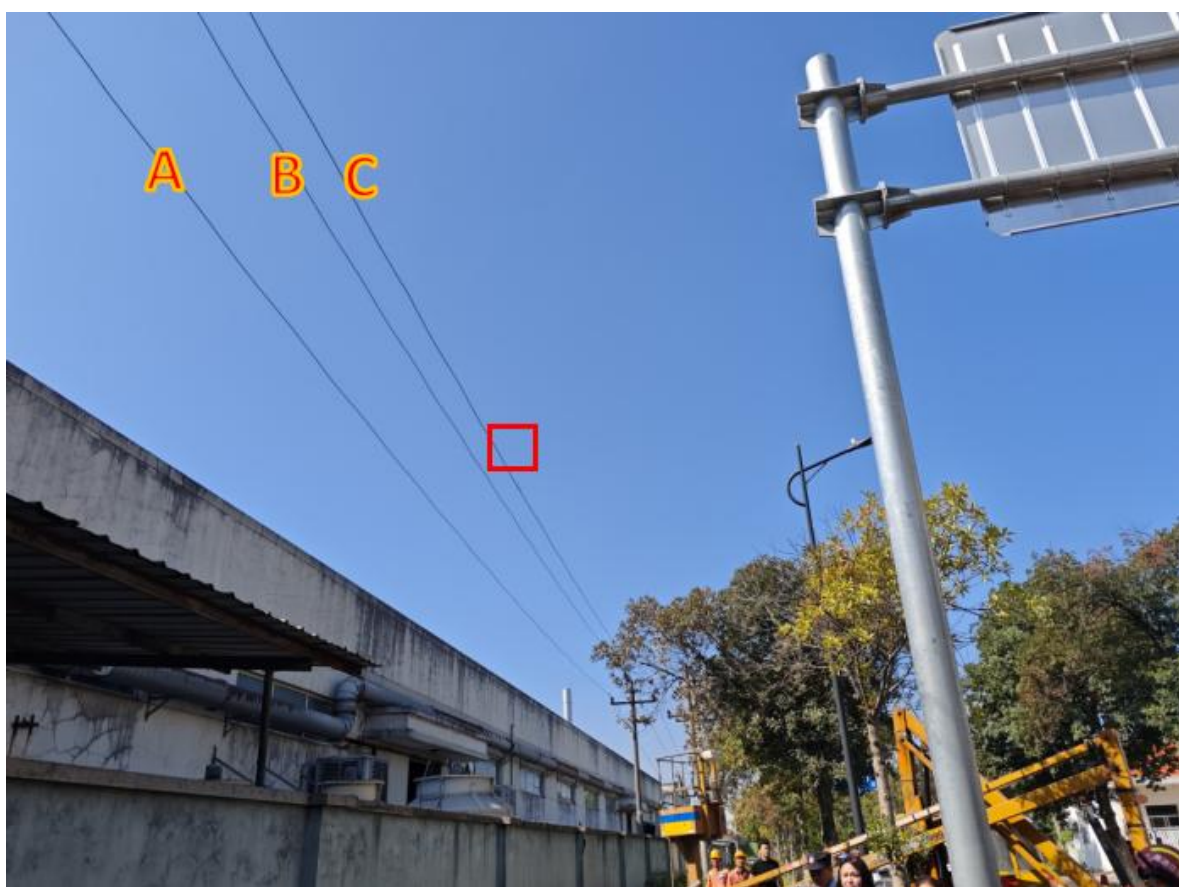
10KV，线路名称为荣盛 5709 线宏大玻纤支线。该支线在厂房通道内设有三基水泥单电杆，线路为东西走向，线路导线呈三角形布置。因线杆上未见三相相序标识，为方便表述，假设靠近厂房的相线为 A 相，中间相为 B 相，靠围墙外马路侧为 C 相（即：发生电击的一相线）。发生电击的位置在第一基杆与第二基杆间的 C 相相线上，线路电击点有明显的损伤痕迹。

图 1 事故现场图片，红框部位为涉事人员触碰导线位置。

毛\*水安全意识淡薄，未经批准、未采取安全措施，违规冒险在 10KV 高压线下作业，未与导线保持足够的安全距离，导致头部触碰 10KV 高压导线，造成触电死亡。

（一）严格落实企业主体责任。奥胜工贸要深刻吸取事故教训，认真组织召开事故分析会，举一反三，对相关责任人员进行严肃处理，切实增强职工安全意识。要全面落实企业安全生产主体责任，强化委外作业安全管理，杜绝“违法违规发包、委外作业一委了之”问题，要落实本单位制定的各类安全管理制度，扎实抓好承包方资质条件审查，签订安全生产管理协议约定安全职责，如实告知作业场所存在的危险因素，高风险作业须按流程审批，落实专人进行现场检查，及时发现并制止违章作业行为。要根据专家建议，及时与供电公司对接，对厂区范围内的架空高压线路进行提升改造。

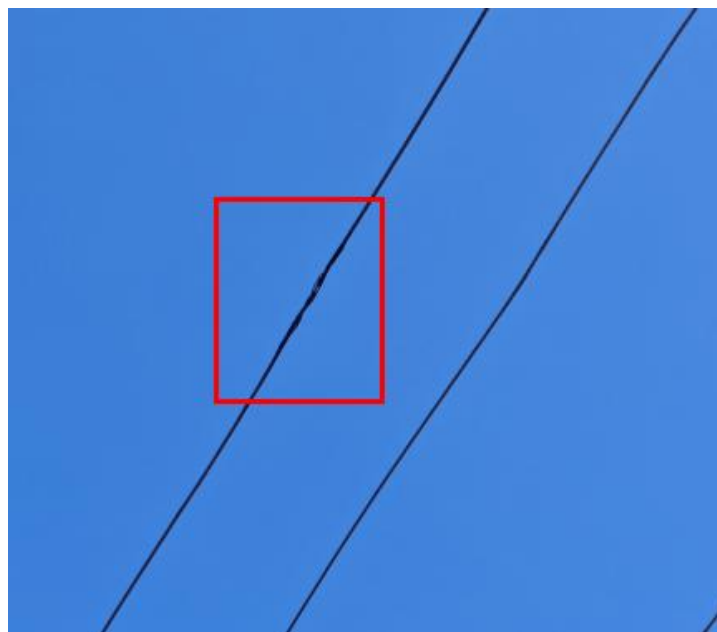
图 2 导线损伤处

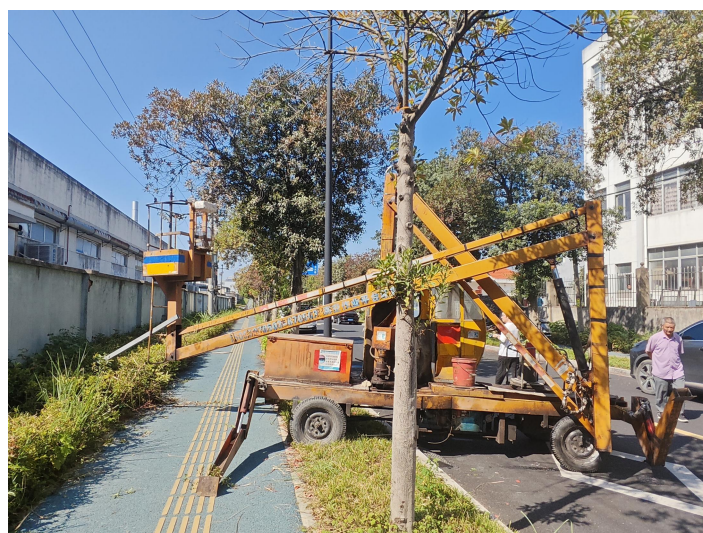
厂房北侧围墙外为金都路，现场停有一辆曲臂式高空作业平台车，前轮停在金都路上，后轮停在绿化带上，前后蛙式支撑腿正常展开。作业平台下方设置有爬梯，爬梯上绑有 1 根约 2 米长的槽钢。

图 3 涉事高空作业平台车

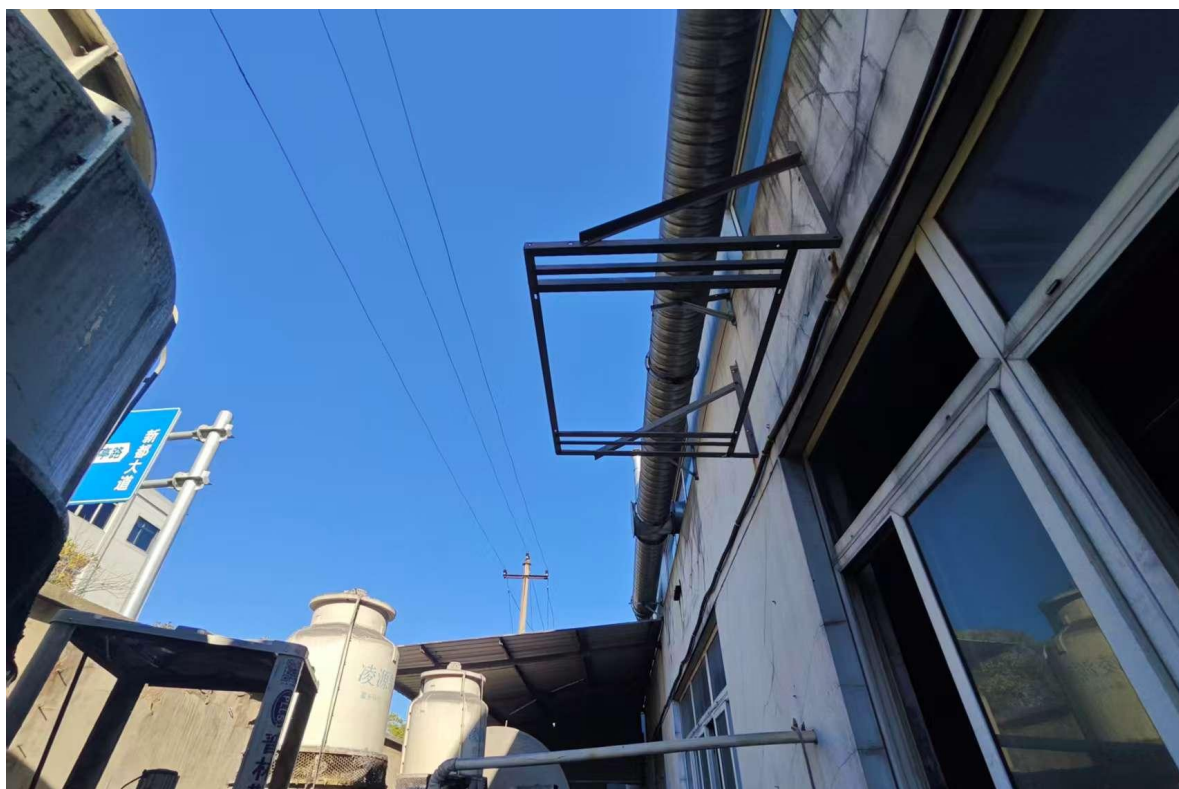
厂房北侧通道地面上自东向西依次有三轮摩托车、环保设备、简易钢棚、循环水箱体、冷却塔等物品及建构筑物。循环水箱体上放置有一个冷风机外机，外机上印有“普林勒仕”等内容。最高的冷却塔距上方导线垂直距离约 4.4 米。厂房北侧外墙上有一支架，支架底部距地高度约为 3.36 米。

图 4 厂房北侧外墙支架
