## 衢州市人民政府关于衢州常山 浙江紫晶矿业有限公司“10·1” 一般斜井运输（跑车）事故调查报告的批复

# 衢州常山浙江紫晶矿业有限公司 “10·1”一般斜井运输（跑车）事故 调查报告

# 衢州常山浙江紫晶矿业有限公司 “10·1”一般斜井运输（跑车）事 故技术分析报告

编制人：周友生 吴文波  
2023 年 10 月 20 日

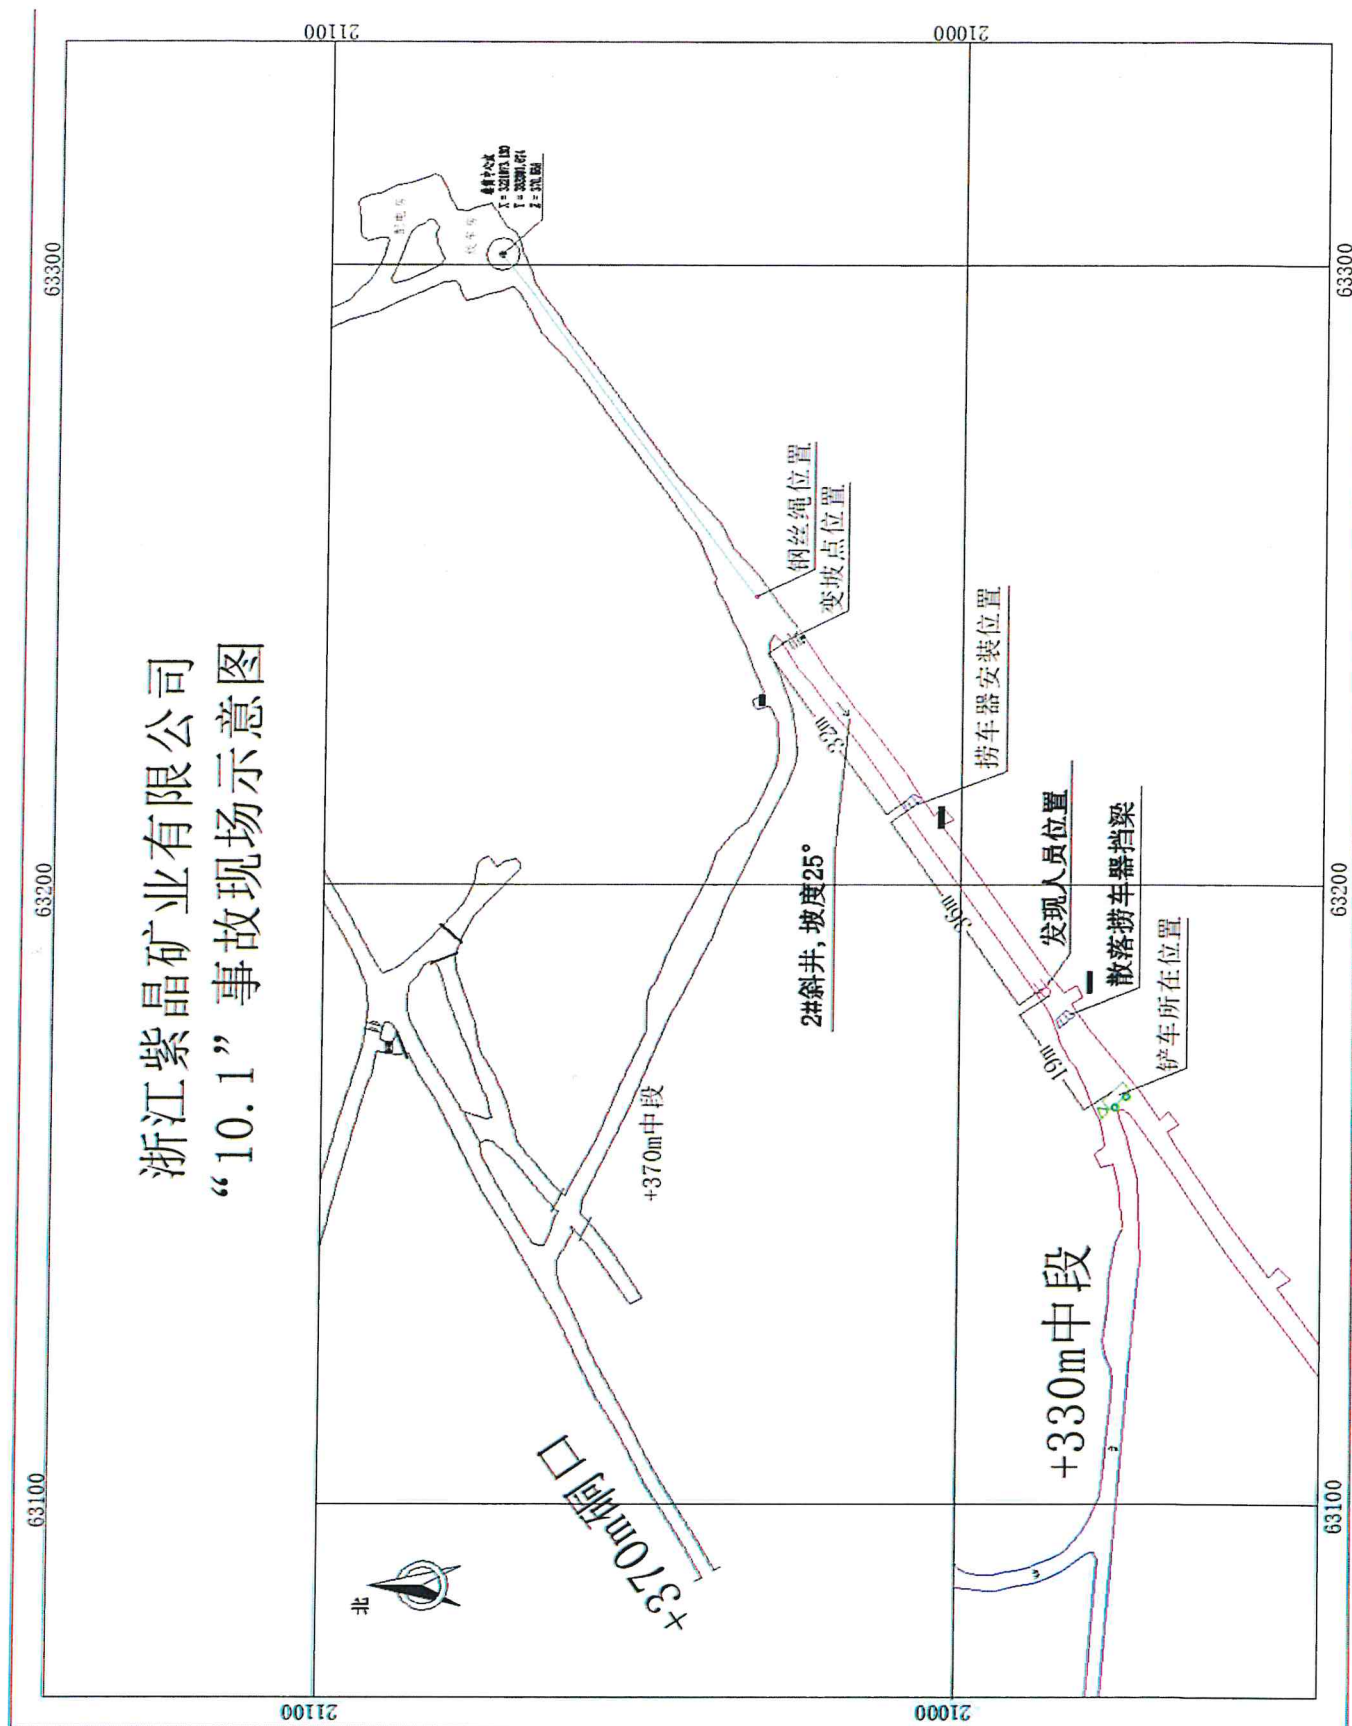
图1 事故现场示意图

1)发生事故现场为+370 中段盲斜井,斜井巷道断面  $3.2\text{m} \times 3.0\text{m}$ ,坡度  $25^\circ$  (详见图 1:事故现场示意图);

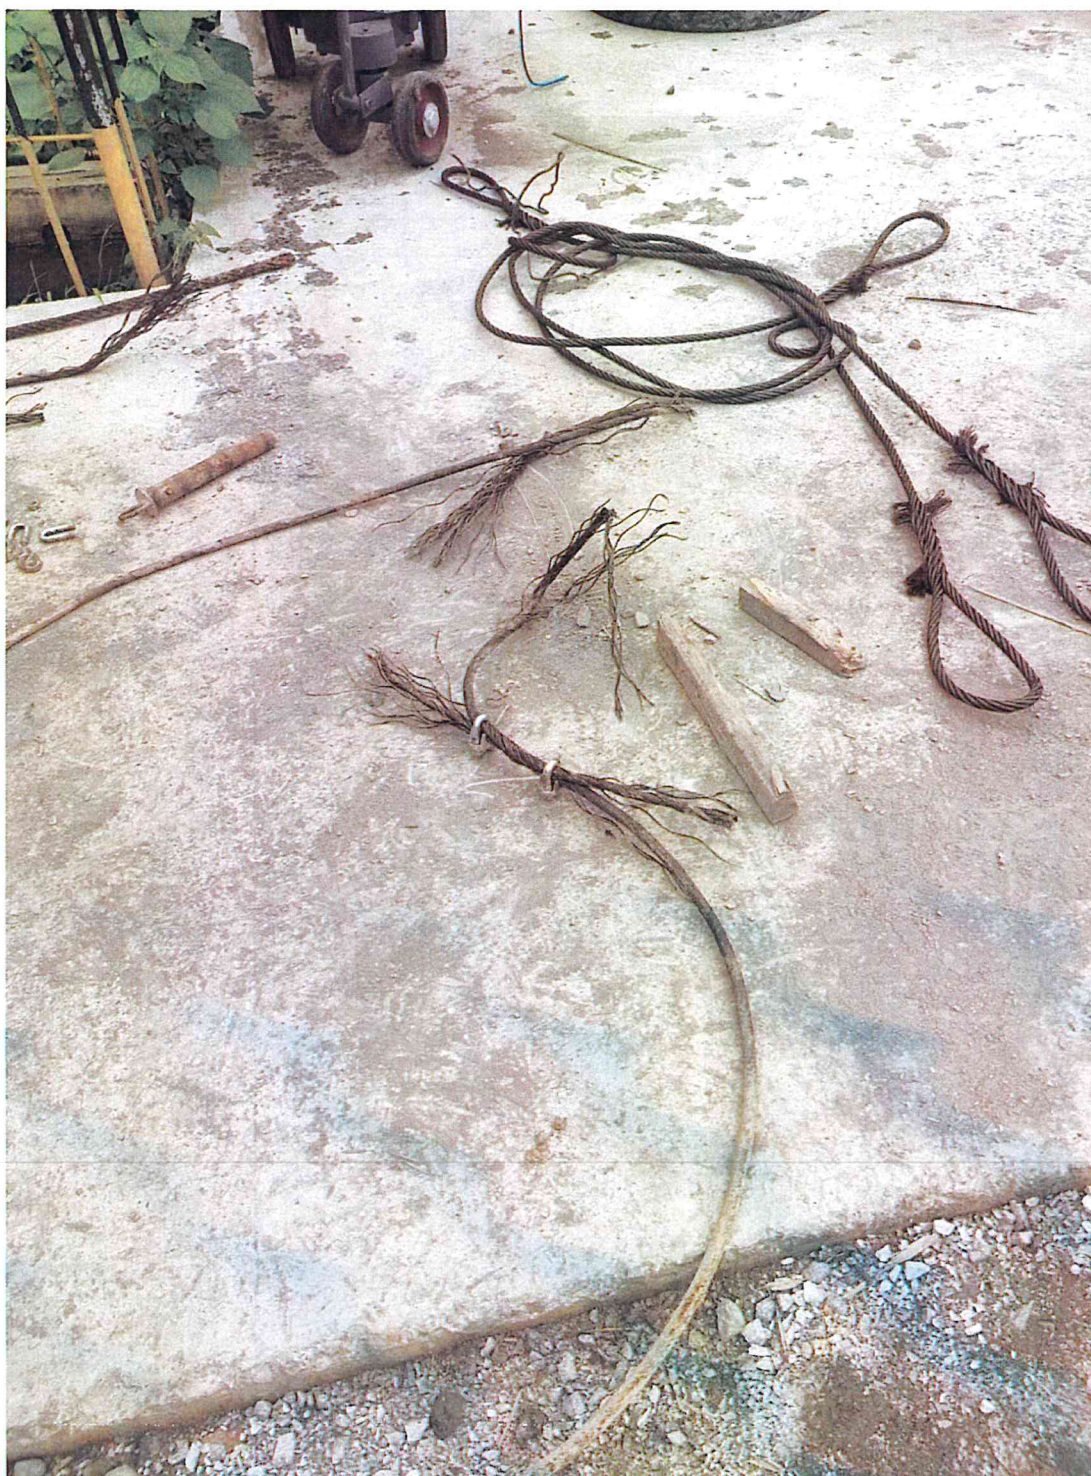
连接提升机主绳桃型环和铲运机的钢丝绳，长度约5.1m，型号为6\*29Fi+IWR-15.5mm，该钢丝绳在连接铲运机插销孔位置断裂，钢丝绳卡扣未脱落，钢丝绳断口2/3基本呈齐整规则如剪断形式，另有1/3显示崩断痕迹。

井下铲运机通过斜井下放的准备工作中，毛依姑子违反《斜井下放无轨设备操作规程》规定，未采用 8 吨卸扣、插销将桃型环直接相连接的方式连接铲运机与绞车钢丝绳，而是采用辅助防护用的钢丝绳（6\*29Fi+IWR-15.5mm）一头穿过斜井主提升钢丝绳的桃型环后用绳卡固定，另一头穿过铲运机尾部的插销孔缠绕后用绳卡固定方式连接铲运机。在铲运机下放钢丝绳绷紧受力时，钢板棱角对钢丝绳形成正向剪切作用，钢丝绳副绳瞬间绷断，铲运机快速下滑与捞车器撞击后，铲运机司机从铲运机内摔出，是导致事故发生的直接原因。

照片 1 断裂的钢丝绳（已拆卸至地表）

从事故断裂钢丝绳、事故现场人员询问笔录、事故监控视频可以看出，作业人员直接采用  $\phi 15.5\text{mm}$  的钢丝绳作为牵引钢丝绳，且  $\phi 15.5\text{mm}$  钢丝绳直接穿过铲运机机架尾部的连接孔，未采用销扣进行连接； $\phi 15.5\text{mm}$  钢丝绳未缠绕铲运机主体机架，且用作牵引绳直接与绞车主钢丝绳连接，违反《斜井下放大件运输安全技术措施》要求。从视频中可以看出铲运机停止后，因铲运机轮胎被卡，操作人员有明显的送油加速操作不当行为，使铲运机冲过变坡点后，钢丝绳与铲运机连接处受剪切作用力影响，无法承受铲运机自身重量及下行冲击力发生断裂。违反《铲运机安全操作规程》及《大型设备移动吊装管理制度》的要求，是本起事故发生的主要原因。

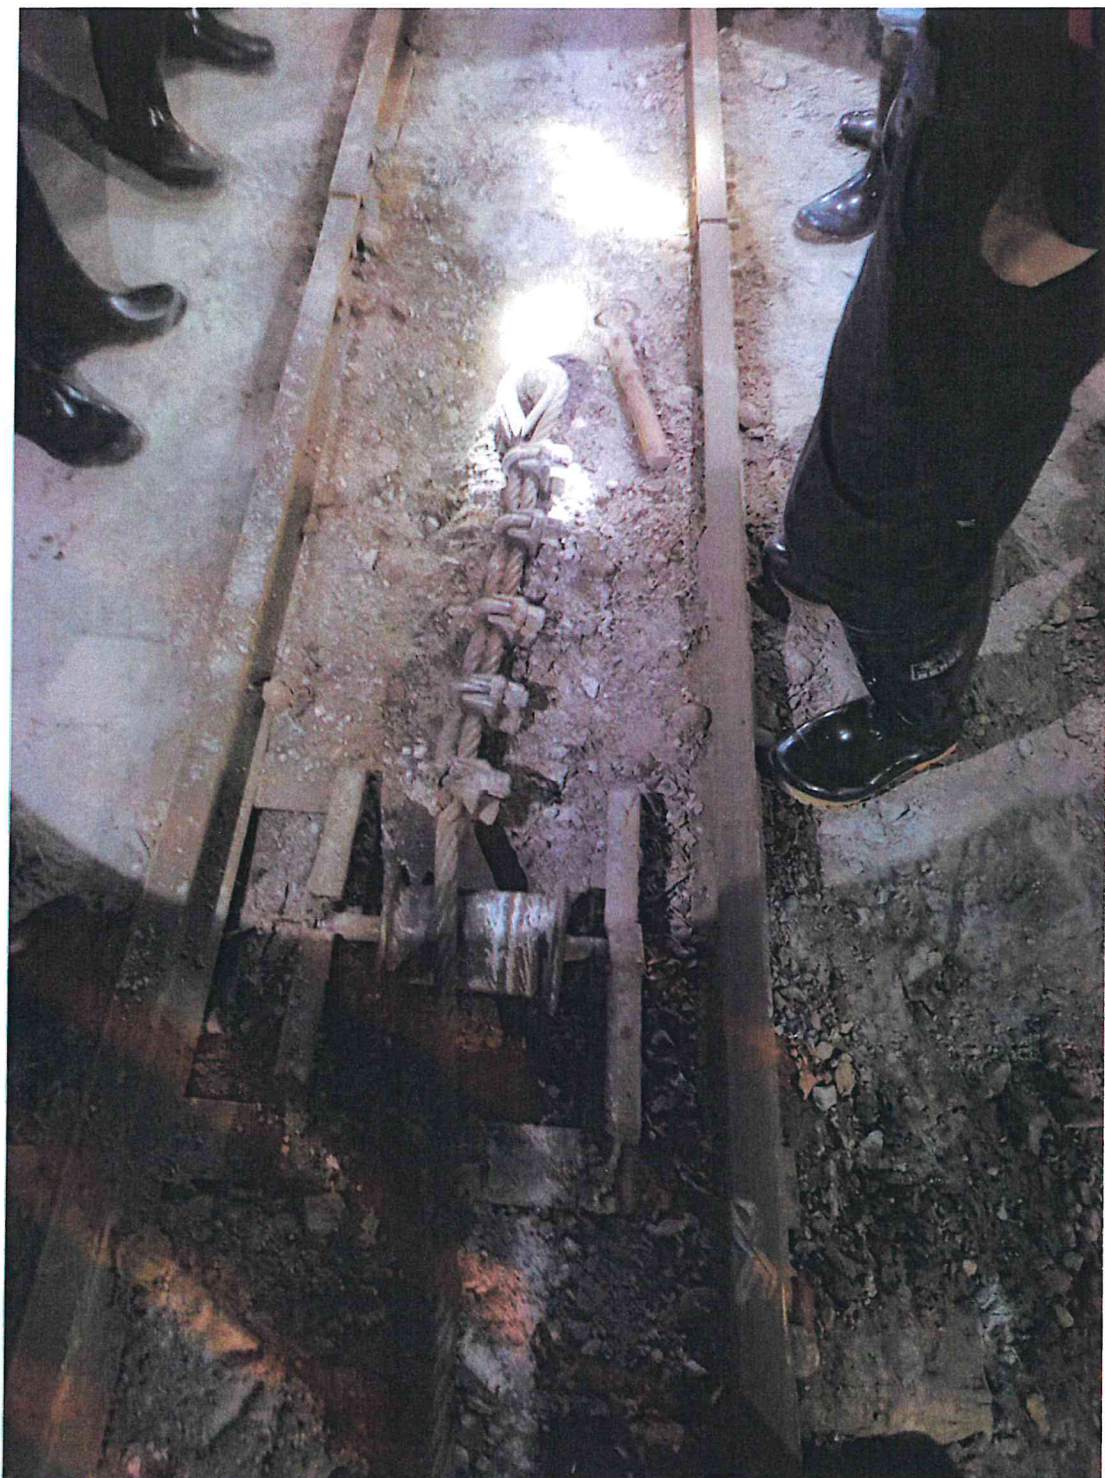
照片 2 主钢丝绳桃形接头

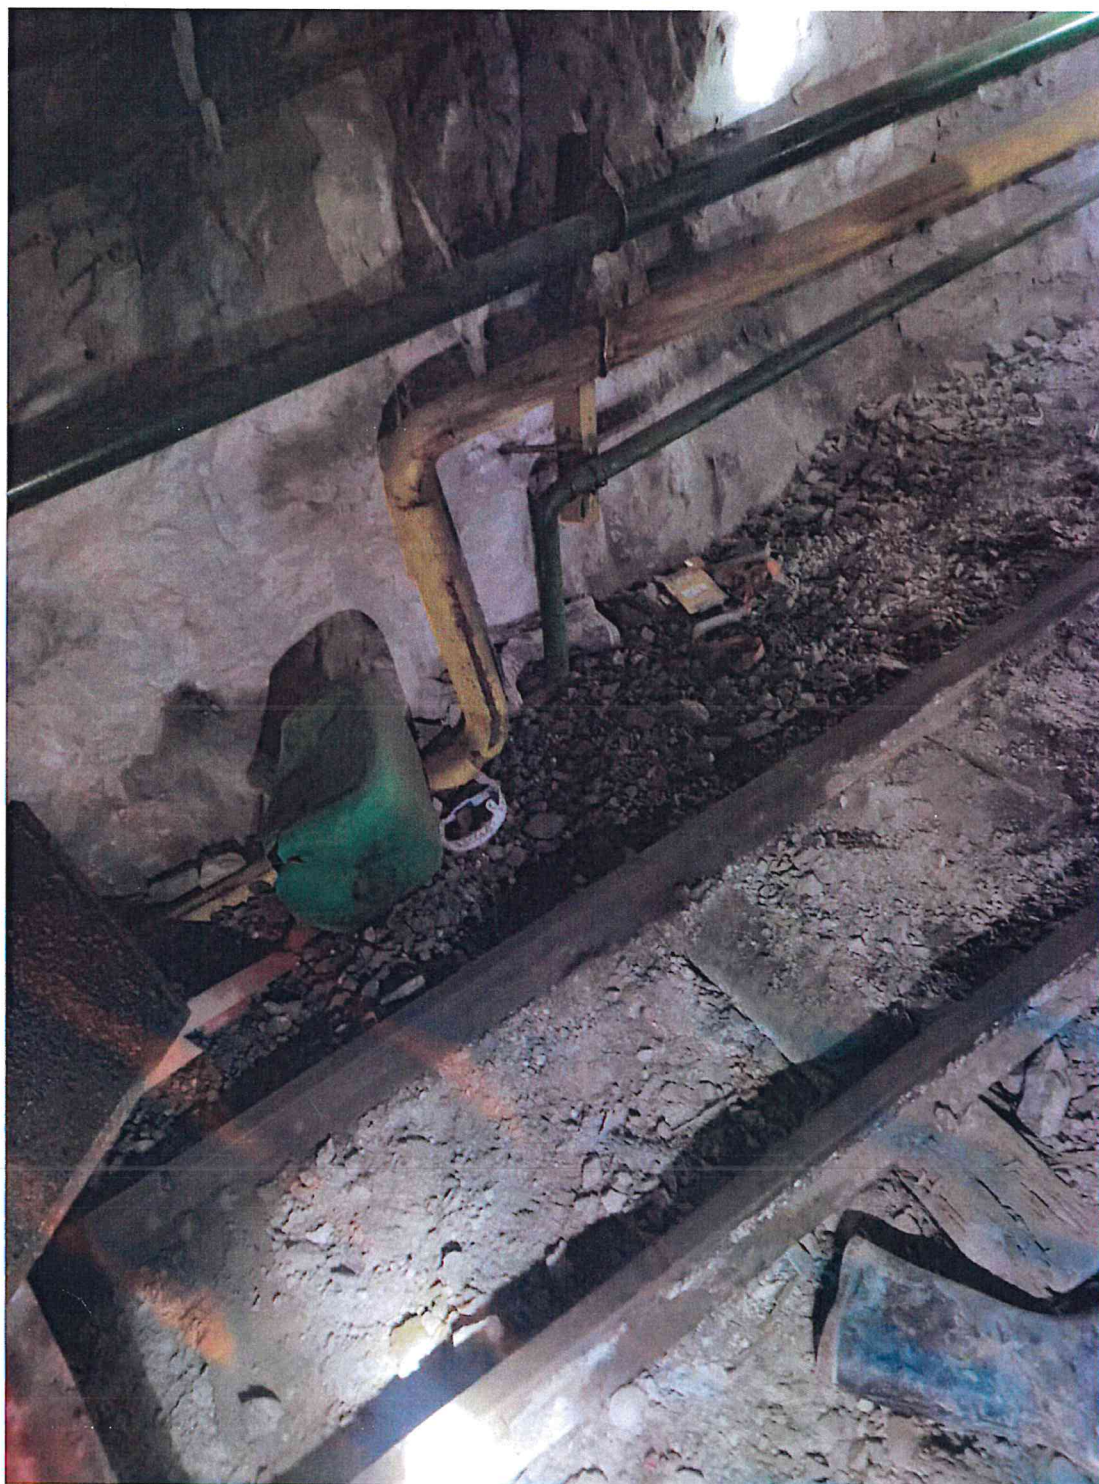
在盲斜井向下68m处，可见明显血迹，以及当事人残留的安全背甲、安全帽、胶鞋等。

照片 3 发现伤员位置（盲斜井向下 68m）

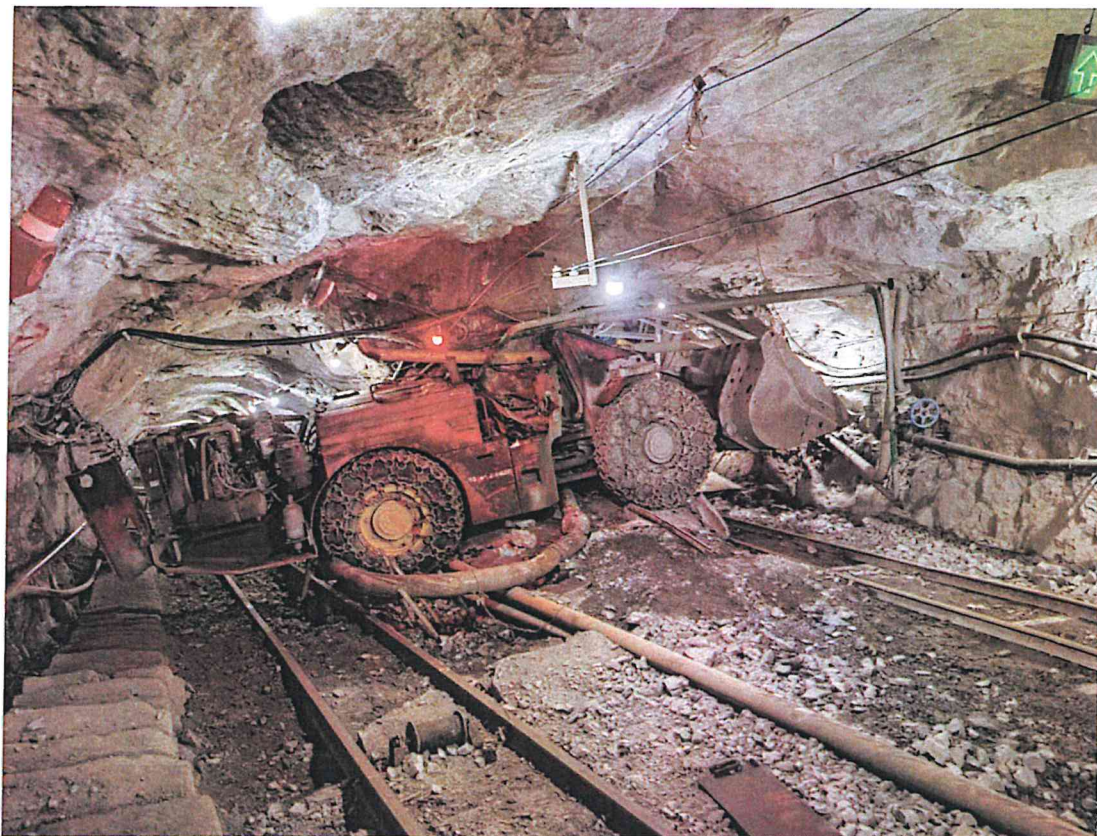
铲运机在冲至斜井与+330m中段交叉处被阻挡停住，呈横向状态。铲运机外壳损坏严重，发动机明显位移变形。

照片 4 事故铲运机（斜井与+330m 中段交叉处）

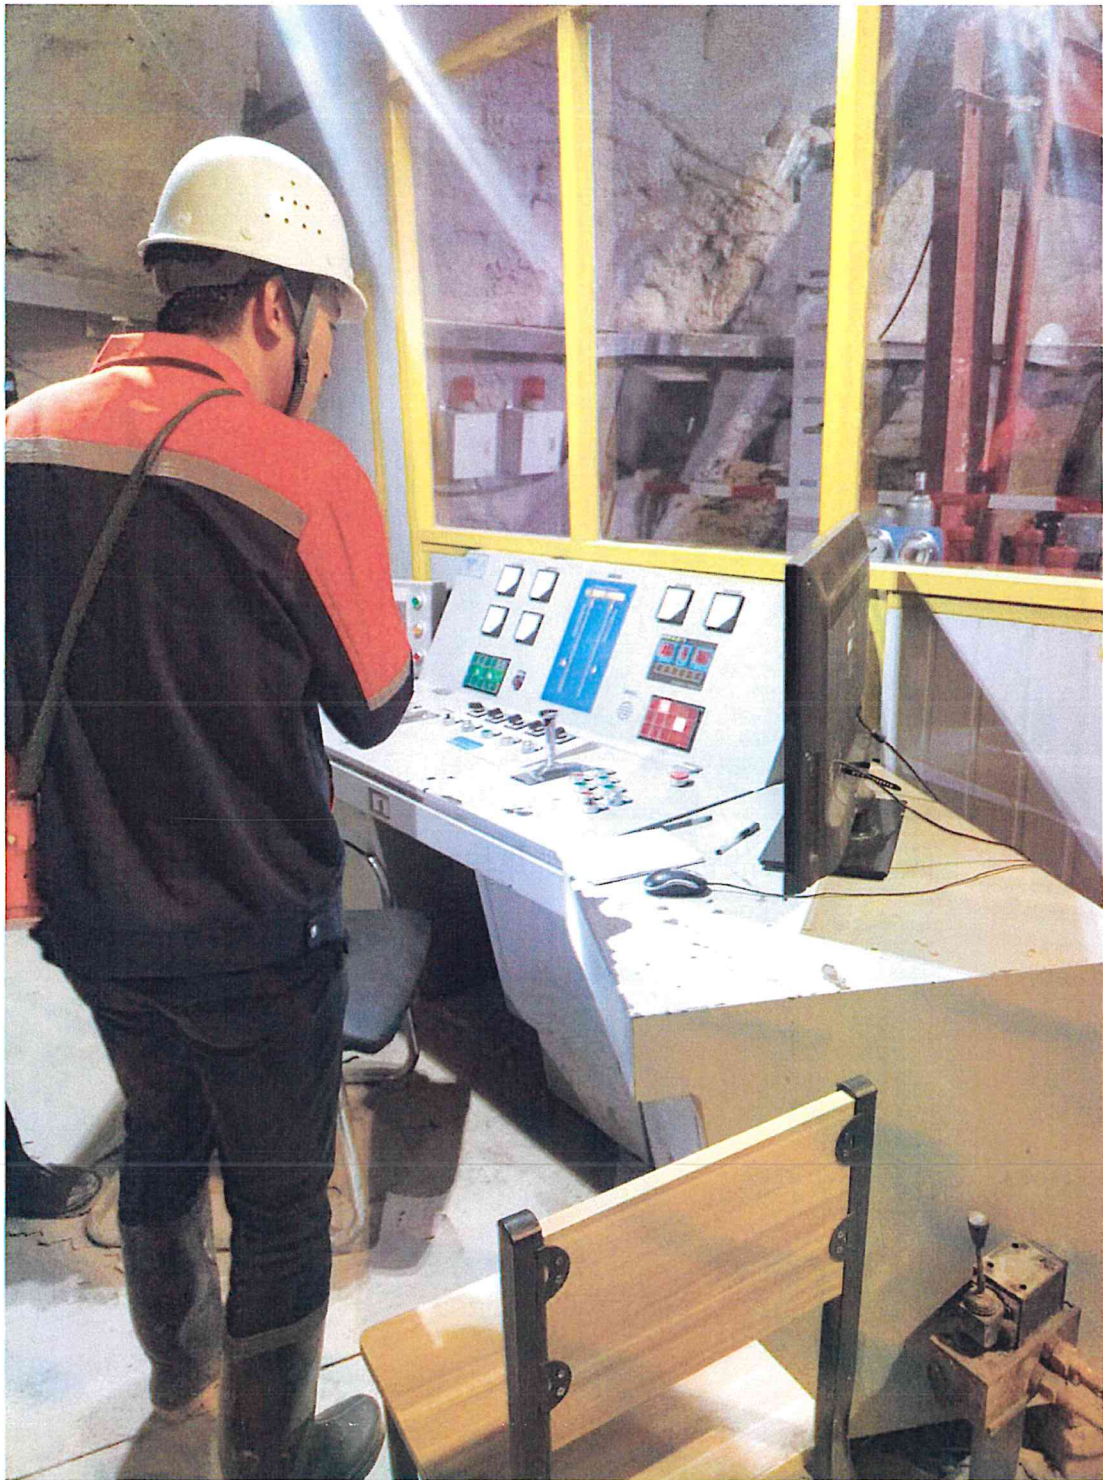
照片 5 卷扬机控制室

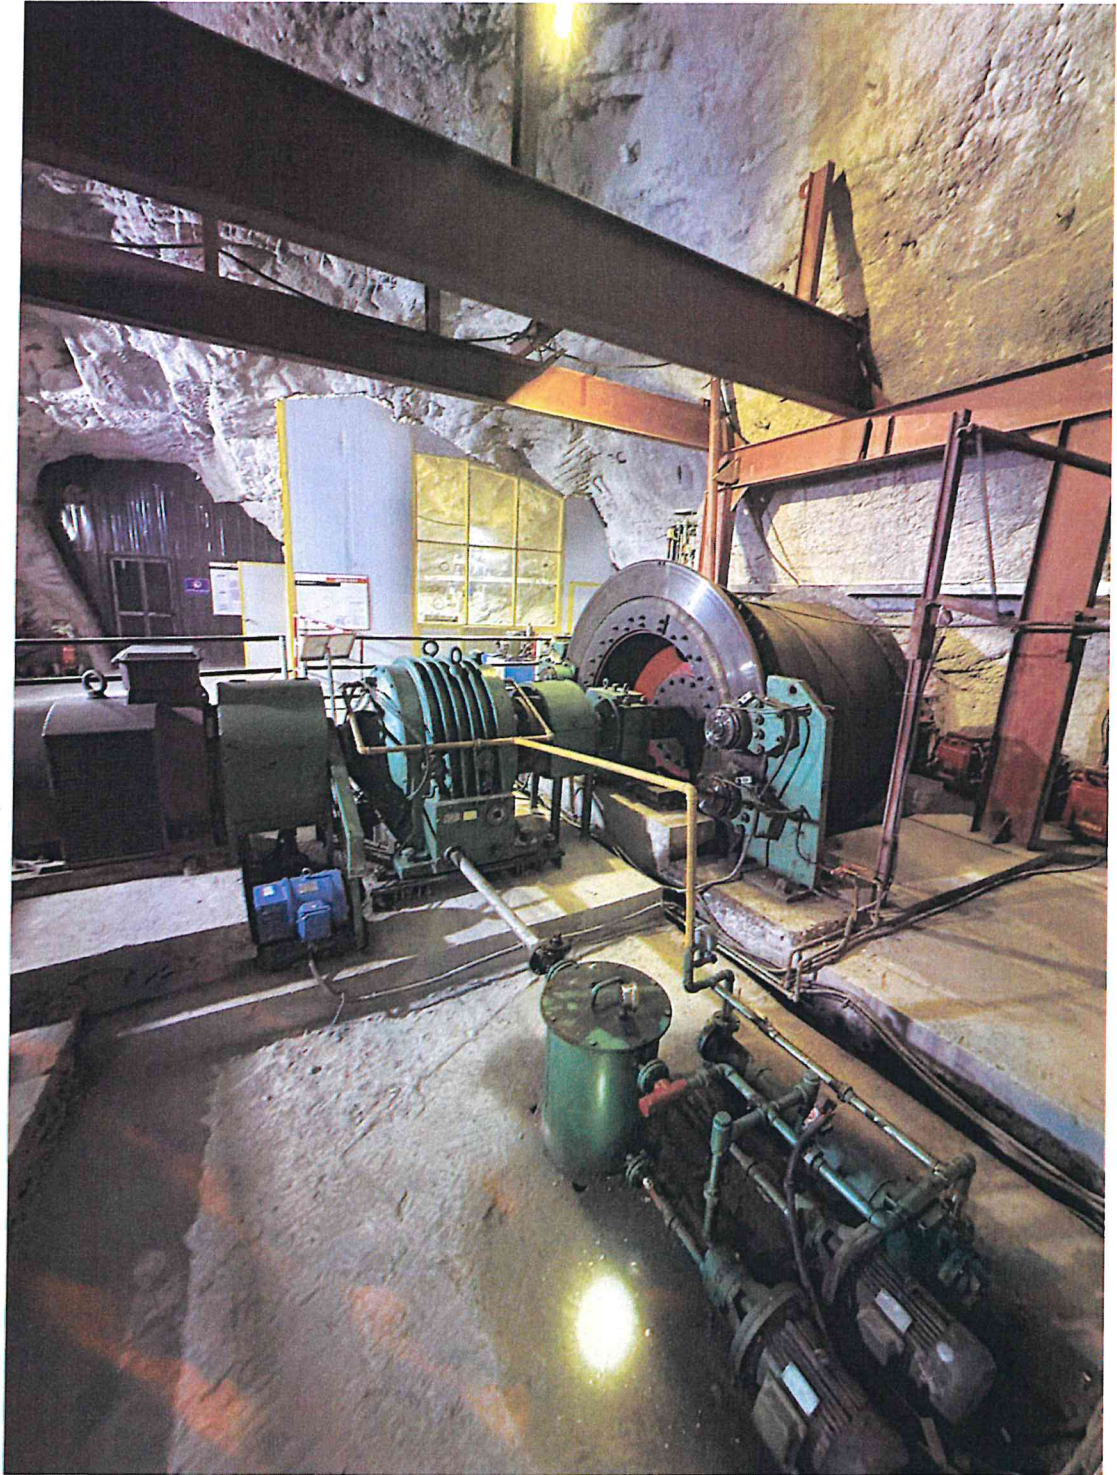
照片 6 盲斜井提升绞车

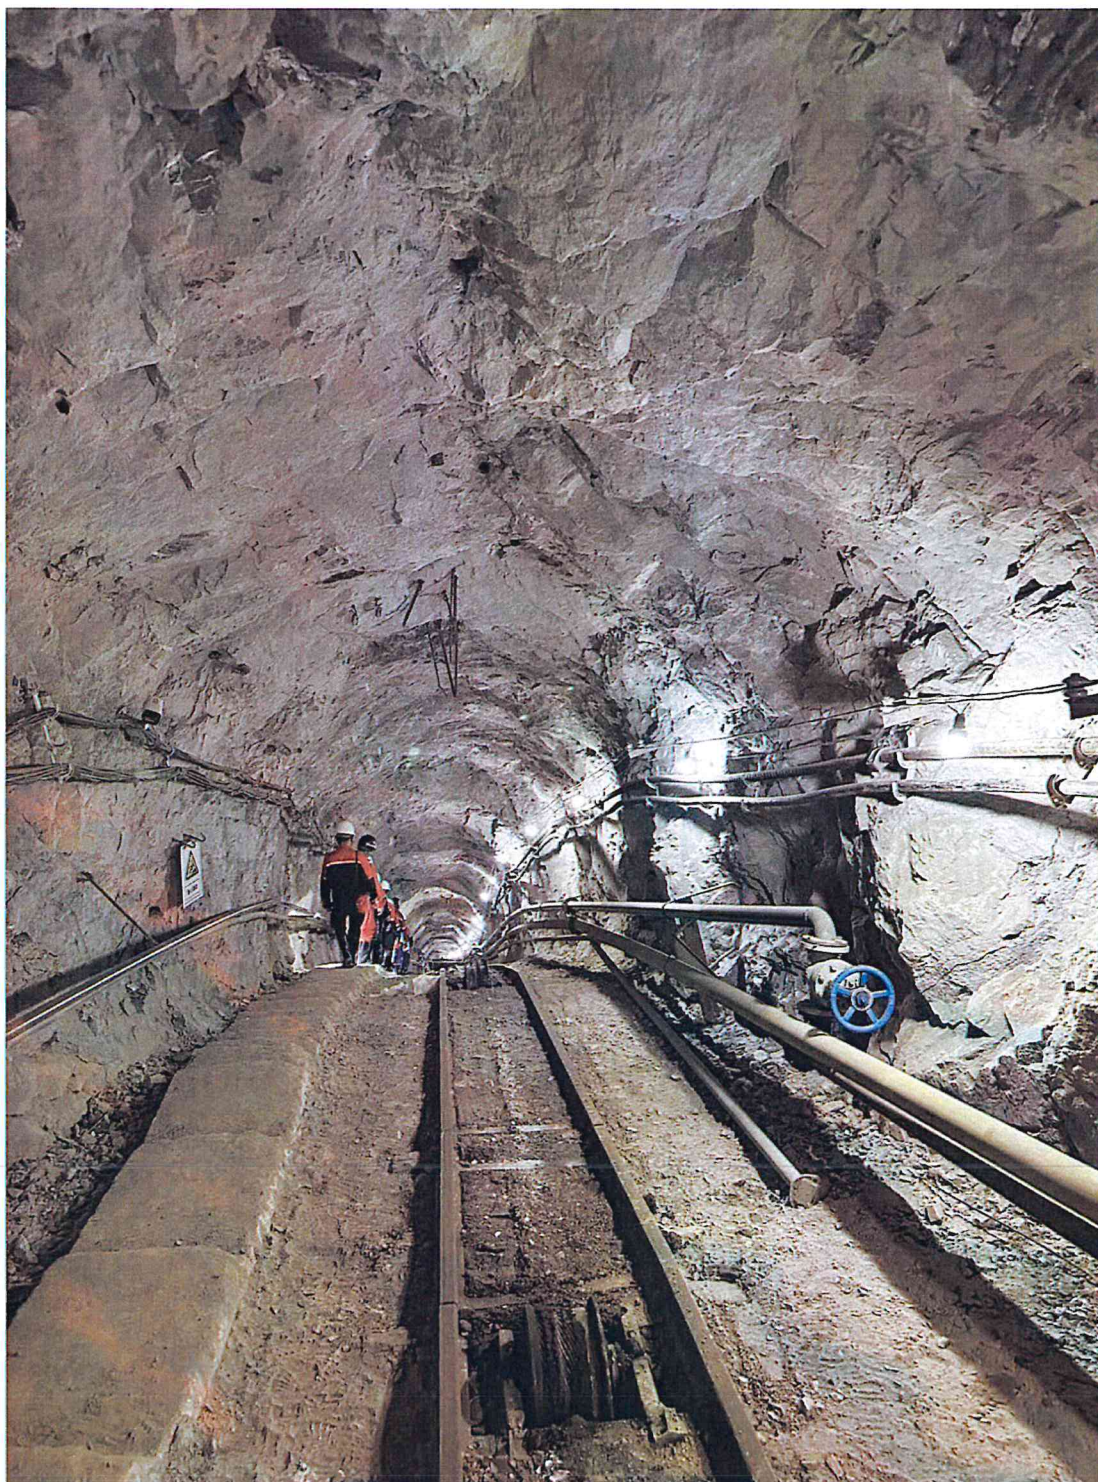
照片 7 盲斜井起坡处（阻车器）

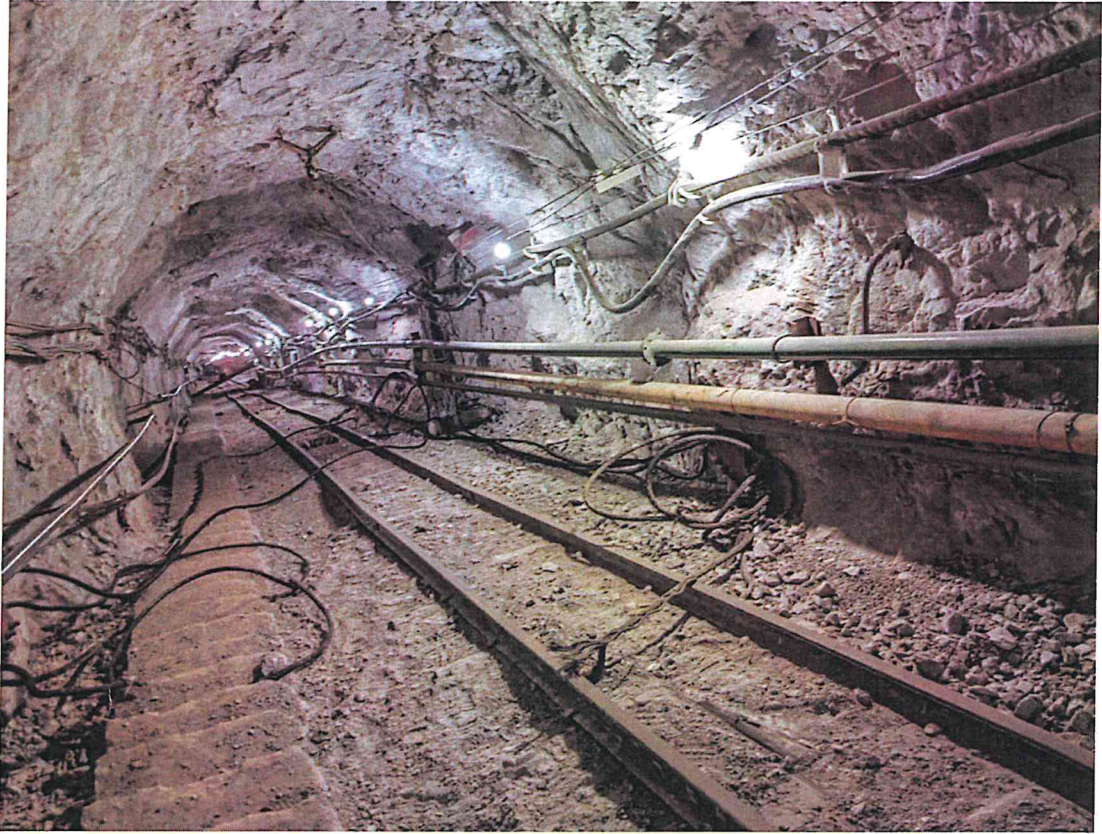
事故现场位于岩前萤石矿+370m盲斜井内，第一道捞车器固定锚杆被从巷道左壁拔出，散落下方，捞车器钢梁断裂，+340m标高位置可见其残骸，钢丝绳（3根，直径24.5mm）被冲击断裂。

照片 8 断裂的捞车器钢丝绳

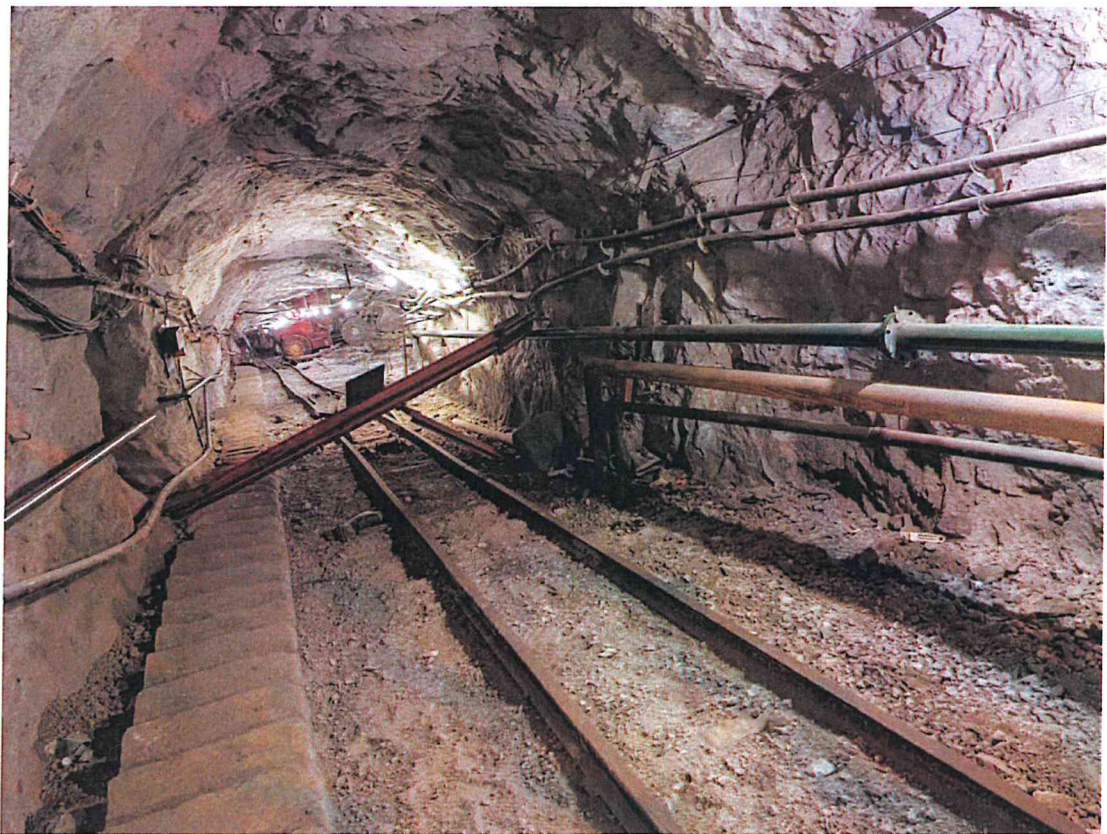
照片 9 断裂的捞车器横梁

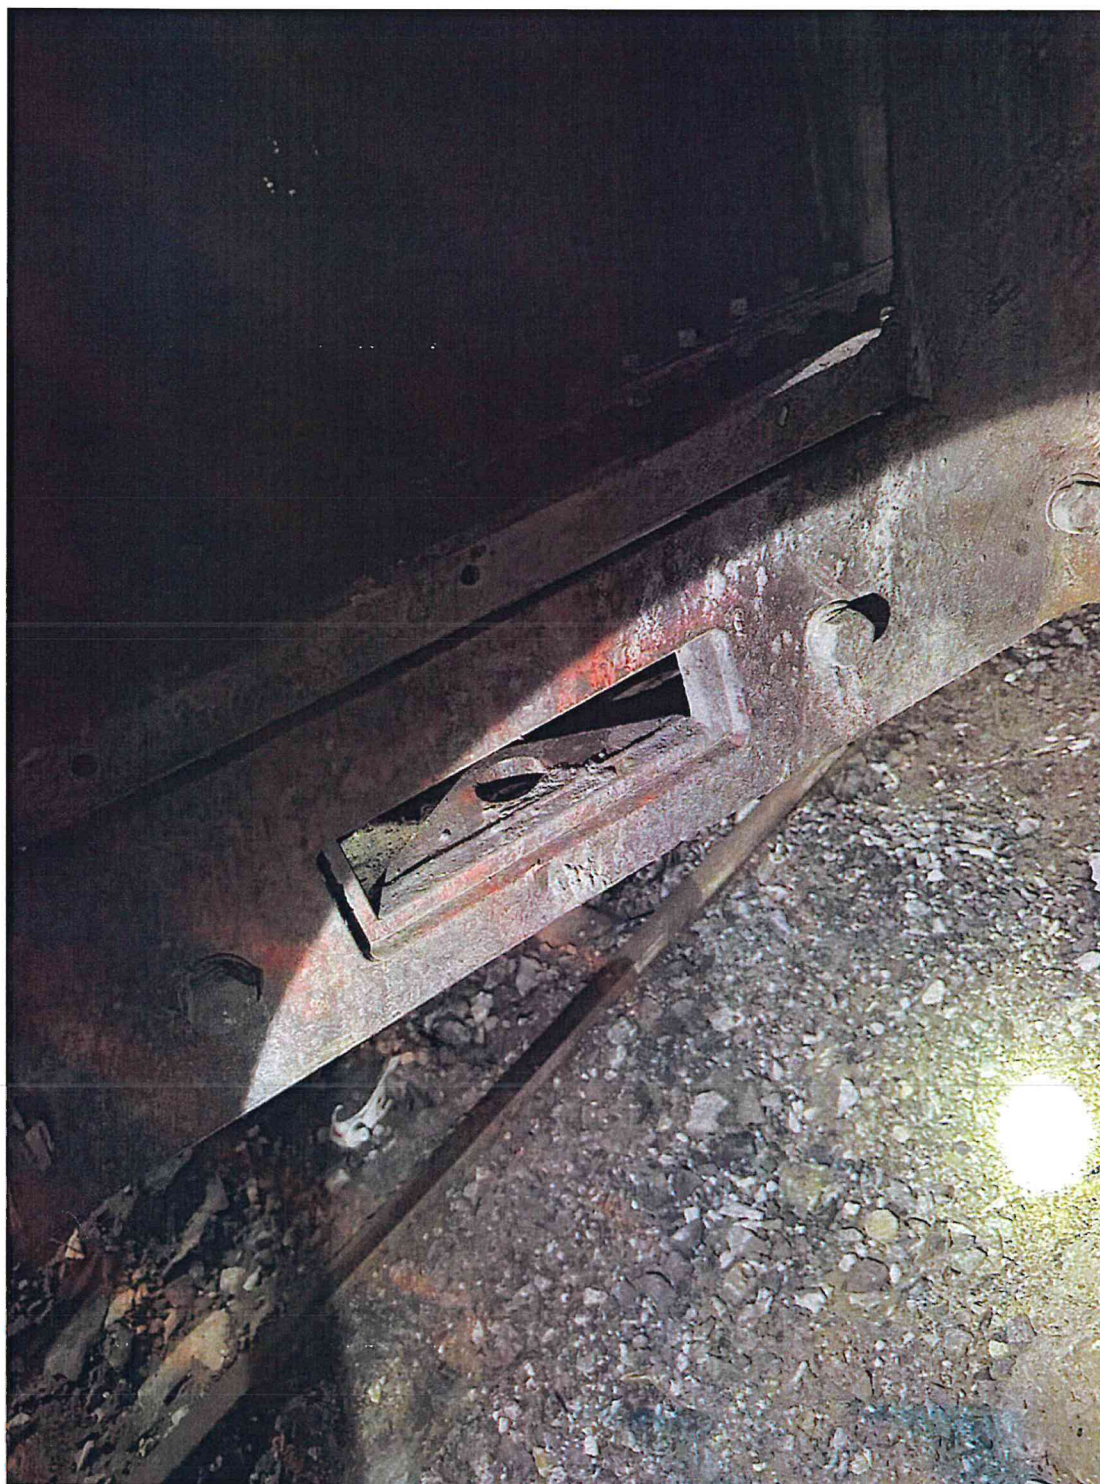
照片 10 铲运机尾部牵引栓洞

3) 铲运机牵引连接装置存在不合理性，根据图片可以看出，铲运机尾部牵引连接孔位于槽孔内的下部，不便于销扣从上往下的插入，而从下往上插入，销扣容易脱落，使作业人员为图省事未采用销扣连接，是事故发生的原因之一。

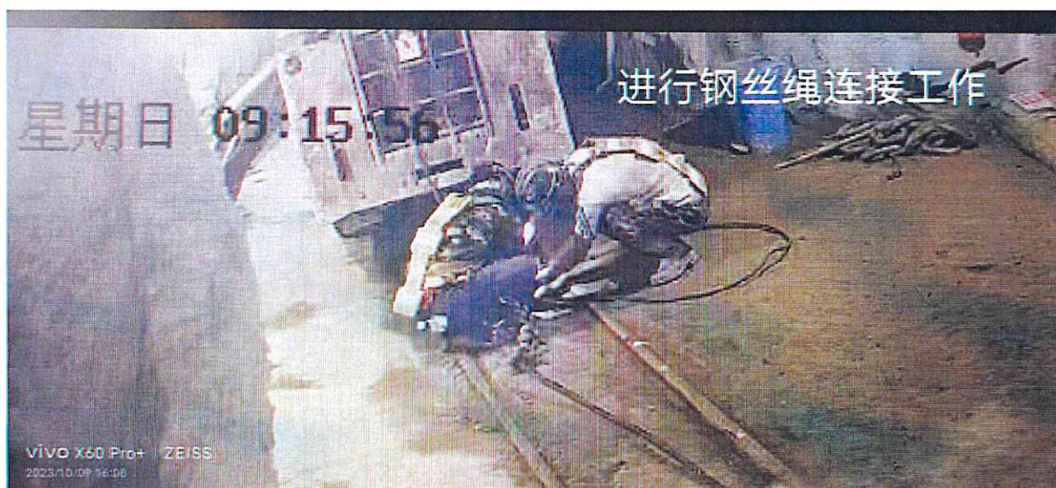
照片 11 主副钢丝绳连接

1) 紫晶矿业公司、浙江天增公司应针对本次事故发生特点，进一步完善胶轮式无轨设备斜井提升与下放安全技术措施，原技术措施仅对警戒及矿车落道提出处理措施，应完善大型无轨设备提升时的安全要求和处理措施。
