# 普陀东港舟山市定海区箱当快经营部“7·5” 一般高处坠落事故调查报告

舟山市普陀区人民政府事故调查组

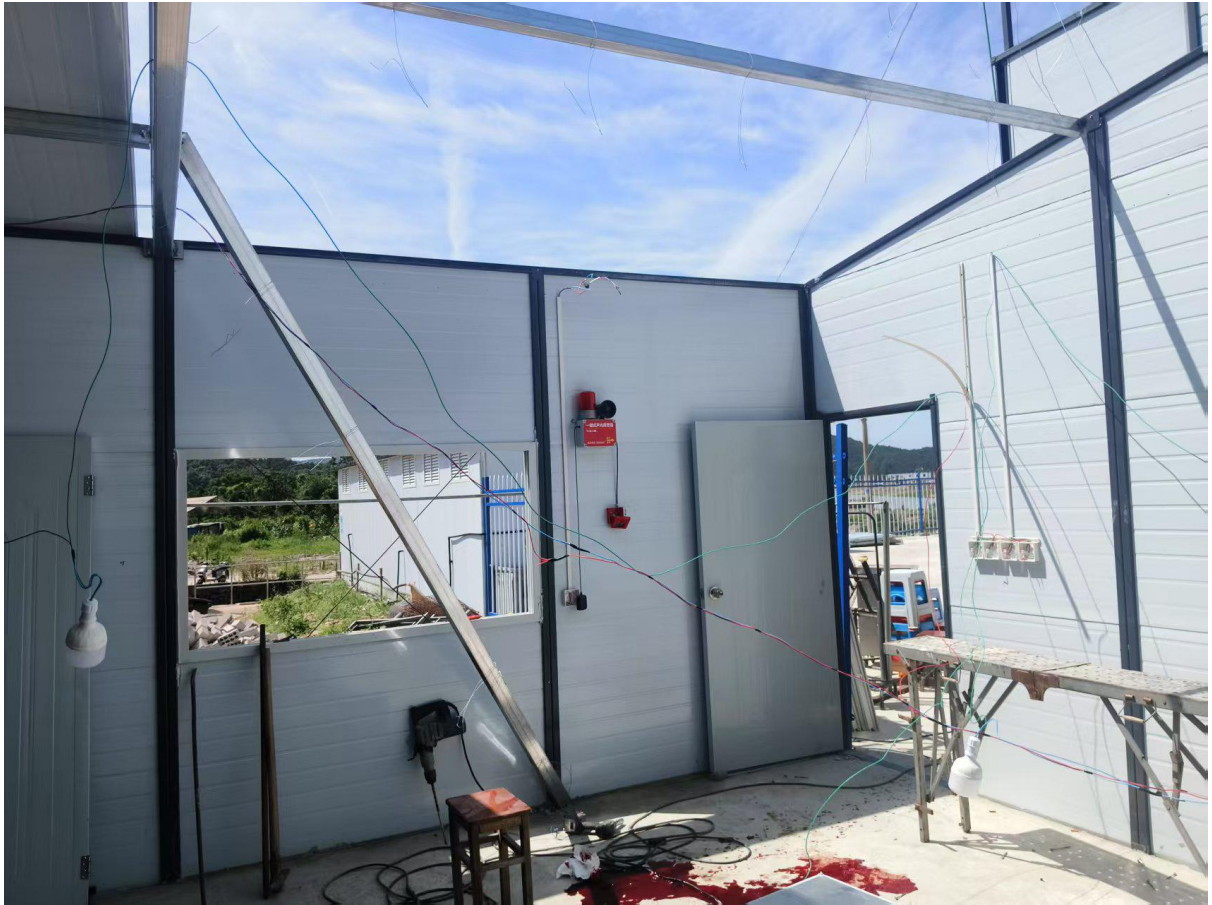
(图 1)

2025 年 7 月 5 日，箱当快经营部安排李\*1、李\*2、李\*3 三名工人到达施工现场拆除活动板房。当日 7 时，李\*1、李\*2、李\*3 三名工人到达施工现场后，旺京建设普陀分公司的王\*和郑\*\*向三名工人交代工作时注意事项后，三名工人开始施工，李\*2 拆电线盒，李\*1 和李\*3 拆板房吊顶。李\*2 拆除完电线盒后，和李\*3 上屋顶拆除活动板房顶瓦。上午 9 时 30 分左右，李\*2、李\*1 下来喝水，李\*3 在屋顶继续坐在八字梁上拆卸檩条；李\*2、李\*1 在下面喝水时，听到“哐当”一声响，扭头一看，发现李\*3 脸朝下身体趴在地上，李\*2 和李\*1 一起过去，把李\*3 翻过身来，叫他无反应，地上和嘴角有很多血液（见图 1）。李\*1 立即拨打

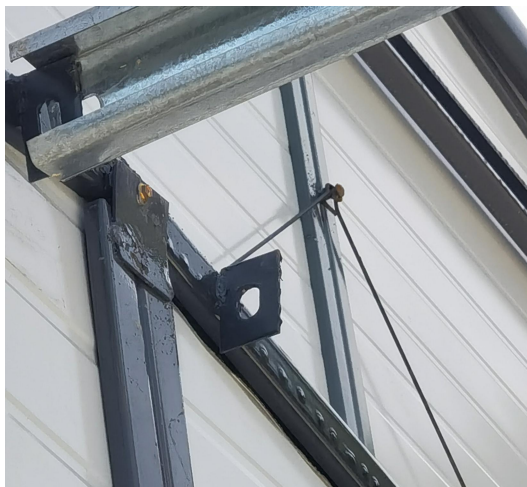
经调查，箱当快经营部拆除的临时板房为钢结构，八字梁主体用“□”镀锌管、檩条用“□”镀锌管搭设，“□”镀锌管与八

（见图 2，完好的金属铁片）

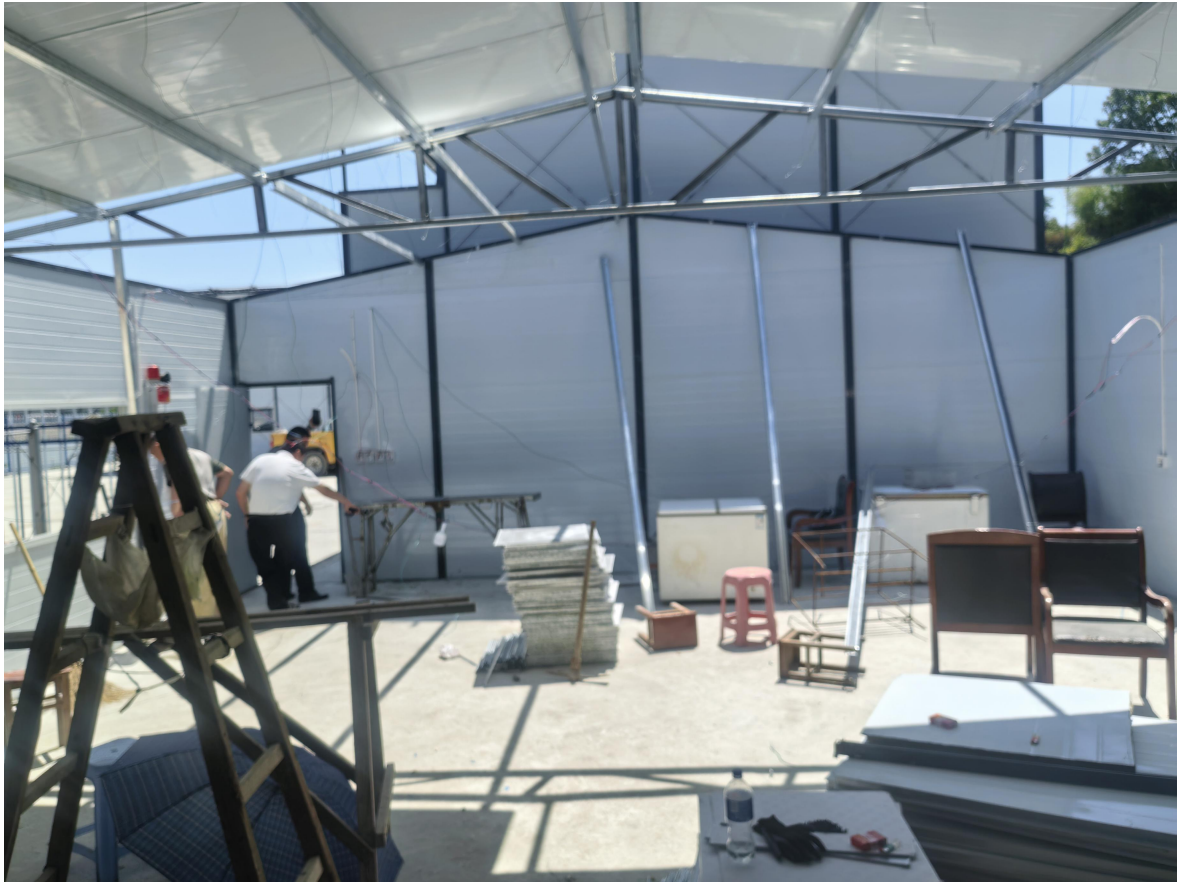
(见图 3)

”形处用金属铁片焊接连接（见图 2）。事发时已拆除八字梁上顶板、吊顶，部分电器线路及后幅 3 根檩条（见图 3）；前幅第一根檩条靠近进门处一头落地，其连接边侧墙体上面“

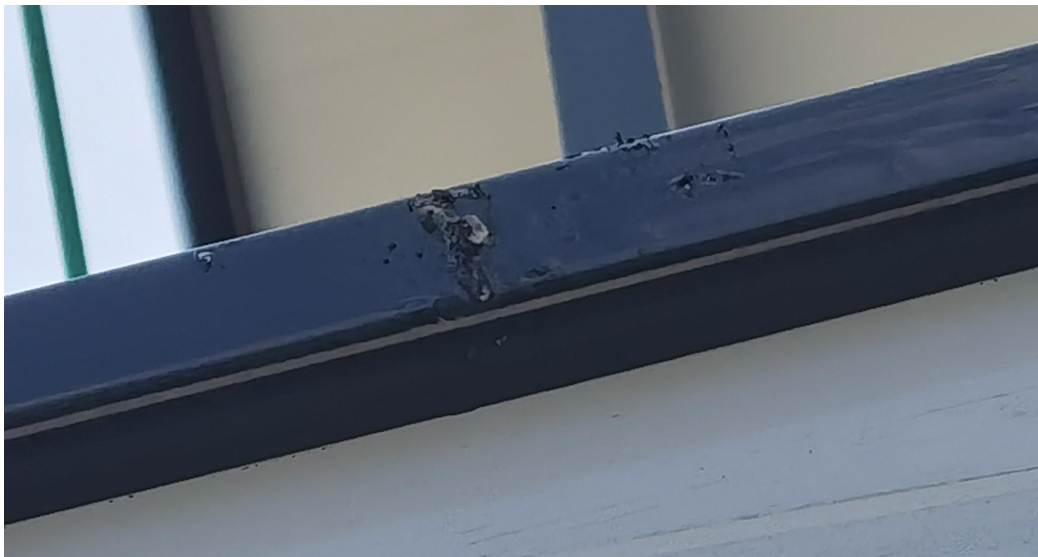
”形钢结构有明显焊接痕，对比其它焊接处，焊接处金属已脱落（见图 4），但事故现场未能发现该连接金属片。事故发生前箱当快经营部未为高处作业人员提供高度足够的高凳或脚手架等设备，李\*3 个人未采取安全带防护措施，坐在 2.8 米高的墙缘上拆卸檩条，坠落后安全帽脱离死者头部；未在作业区域挂安全网等防坠措施。从事发后李\*3 坠落所处位置，及医院检查诊断，系高处坠落导致呼吸骤停死亡。

(见图 4，事故发生部位断落铁片的位置)

箱当快经营部未给工人配备用于高处作业的高凳、安全带等安全防护措施，安全帽佩戴不正确，李\*3 支撑的靠墙处檩条连接的固定铁片焊接点断裂，导致李\*3 发生高处坠落并死亡。

箱当快经营部要深刻吸取事故教训，认真剖析事故原因，加大安全经费投入，购置必要的劳保防护器材，并举一反三开展针对性的安全警示和教育培训工作，保证从业人员具备必要的安全生产知识，熟悉有关的安全生产规章制度和安全操作规程，掌握本岗位的安全操作技能，作业时做好安全防护。
