# 普陀蚂蚁岛浙江东海岸船业有限公司 “1.13”一般高处坠落事故调查报告

舟山市普陀区人民政府事故调查组

2026 年 1 月 13 日 12 时 58 分许，舟山宁兴船舶修造有限公司停靠在浙江东海岸船业有限公司舾装码头 2 号泊位的在建船舶“秀山之星”轮，在准备离泊前拆除登船梯作业过程中，发生一起高处坠落事故，造成浙江东海岸船业有限公司总装工程处起重科科长张\*\*死亡，直接经济损失约为人民币 160 万元。

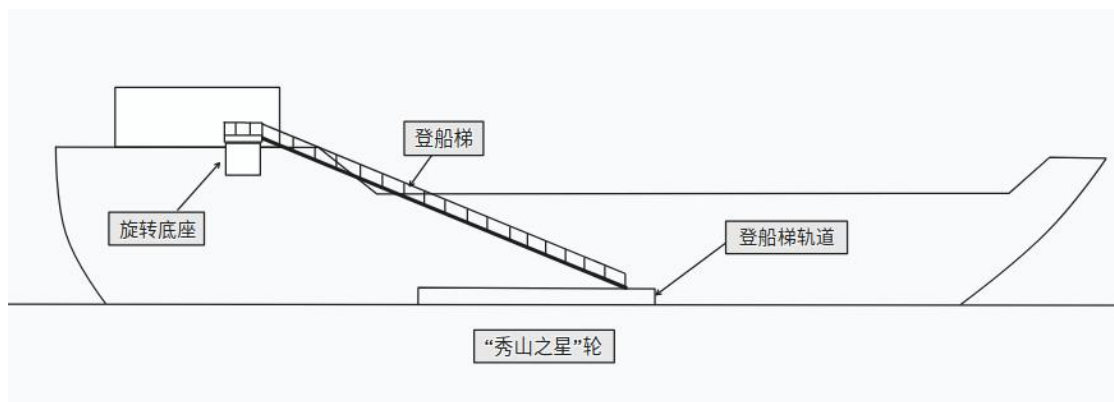
图 1

“秀山之星”轮（建造编号“万荣 1 号”）为宁兴公司为上海万荣公司新建的油轮，于 2025 年 12 月 19 日借用东海岸公司舾装码头 2 号泊位靠泊，进行试航后的扫尾及交船前准备工作，于靠泊前（2025 年 12 月 16 日）签订《安全协议》，双方拟定了《“Xiushan star”船舶修理及配套服务合同》，但一直在审核中，直至事故发生后（2026 年 1 月 13 日下午）才盖章补签。根据协议及合同约定，东海岸公司提供码头、起重机械、登船梯及动能等，并负责登船梯的安装与拆卸吊离；宁兴公司负责船舶内部施工及登船梯固定钢板的动火切割。事故发生时，双方正在执行登船梯拆卸这一交叉作业任务（见图 1）。

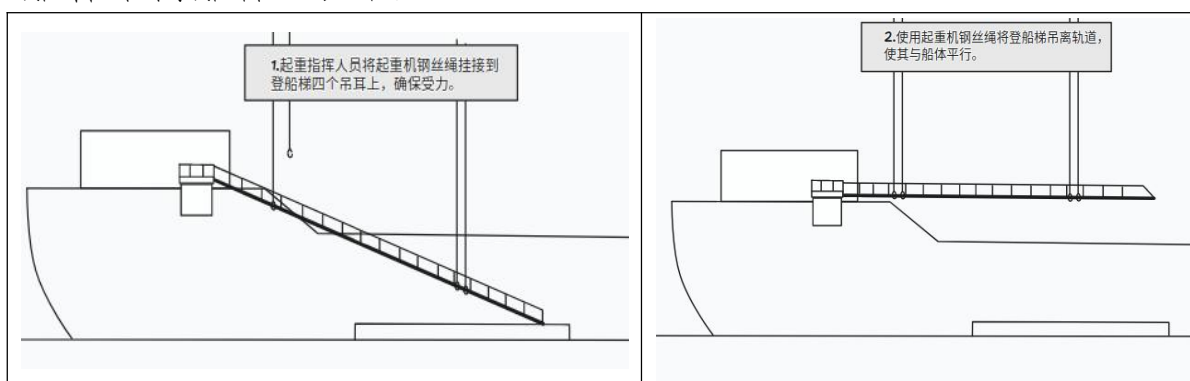
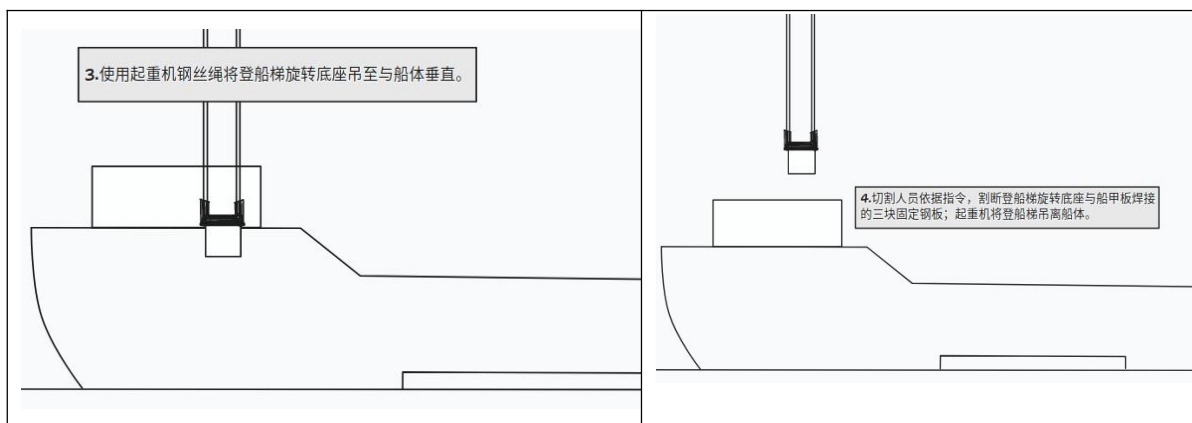
图 2

登船梯拆卸作业属于多工种交叉的高风险组合工序，同时涉及起重吊装、动火切割和高处作业三项危险作业。规范作业情况下，该作业应遵循“先受力固定、后分离切割”的安全技术原则，标准工艺流程为：①起重指挥人员将起重机钢丝绳挂接到登船梯四个吊耳上，确保受力；②使用起重机钢丝绳将登船梯吊离轨道，使其与船体平行；③使用起重机钢丝绳将登船梯旋转底座吊至与船体垂直；在确认登船梯已通过起重设备稳定受力后，由起重指挥发出明确指令；④切割人员依据指令，割断登船梯旋转底座与船甲板焊接的三块固定钢板；起重机将登船梯吊离船体（见图 2）。

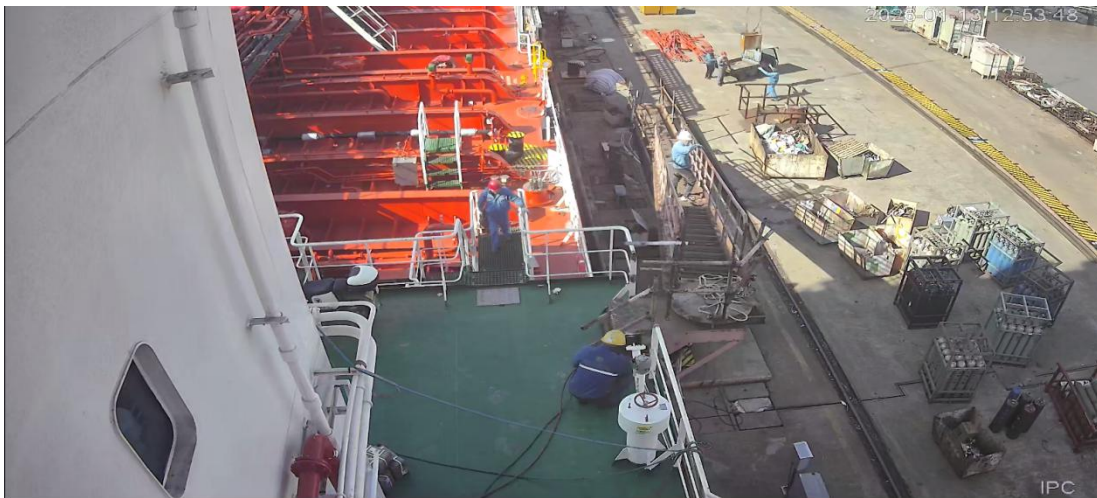
图 3

12 时 50 分许，张\*\*登上登船梯，准备将塔吊钢丝绳挂到登船梯上部的吊耳上。罗\*随后登上登船梯，准备挂下部吊耳。此时，塔吊钢丝绳尚未与登船梯吊耳连接，登船梯未受力。宁兴公司轮机组主管俞\*询问张\*\*“什么时候拆卸”。张\*\*回应“可以切割了”。俞\*随即安排王\*\*进行切割（见图 3，戴黄色安全帽为王\*\*）。

王\*\*在登船梯与船甲板连接处，使用气割工具开始切割固定登船梯的钢板。王\*\*从左至右再中间依次切割三块固定钢板。王\*\*开始切割时，监护人黄\*\*不在切割作业现场，登船梯处无其他监护人员。

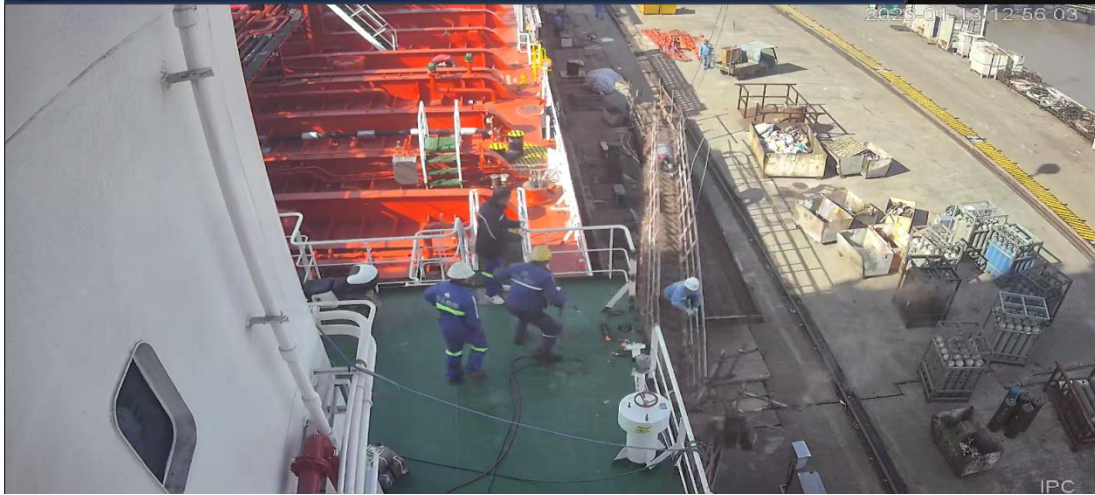
图 4

约 12 时 56 分，王\*\*将第三块固定钢板割断。此时，登船梯与船甲板之间三处焊接固定点全部解除，塔吊钢丝绳尚未与

登船梯吊耳连接，登船梯无其他防倾倒固定措施。登船梯随即向码头方向侧倒（倒塌瞬间见图 4）。

1.切割作业违章操作：宁兴公司电焊工王\*\*，在未确认登船梯是否已由起重设备稳定固定、未确认动火作业监护人是否在场的情况下，违反动火作业安全规程，擅自提前切割固定登船梯的三块钢板，导致登船梯与船体之间的唯一连接解除，登船梯瞬间失稳侧倒，是事故发生的直接原因。

**四是全面加强安全设备设施管理。**对高处作业区域，必须按规定设置防坠网、安全绳、防护栏杆等安全设施。对登船梯等易发生倾覆的设施，应研究增设防倾倒钢丝绳、限位装置等技术措施。建立设备设施专项管理制度，使用前必须进行检查和登记，发现破损、老化立即报废。

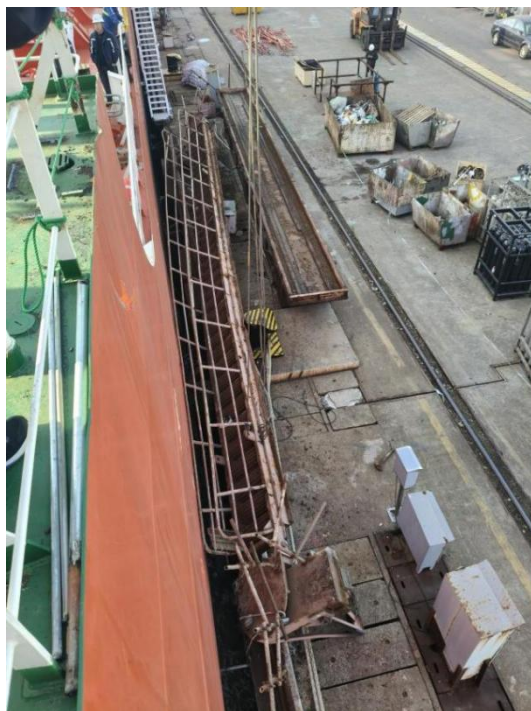
图 5

登船梯长 18 米、宽 0.84 米，侧倒在码头与船体之间（见图 5）。

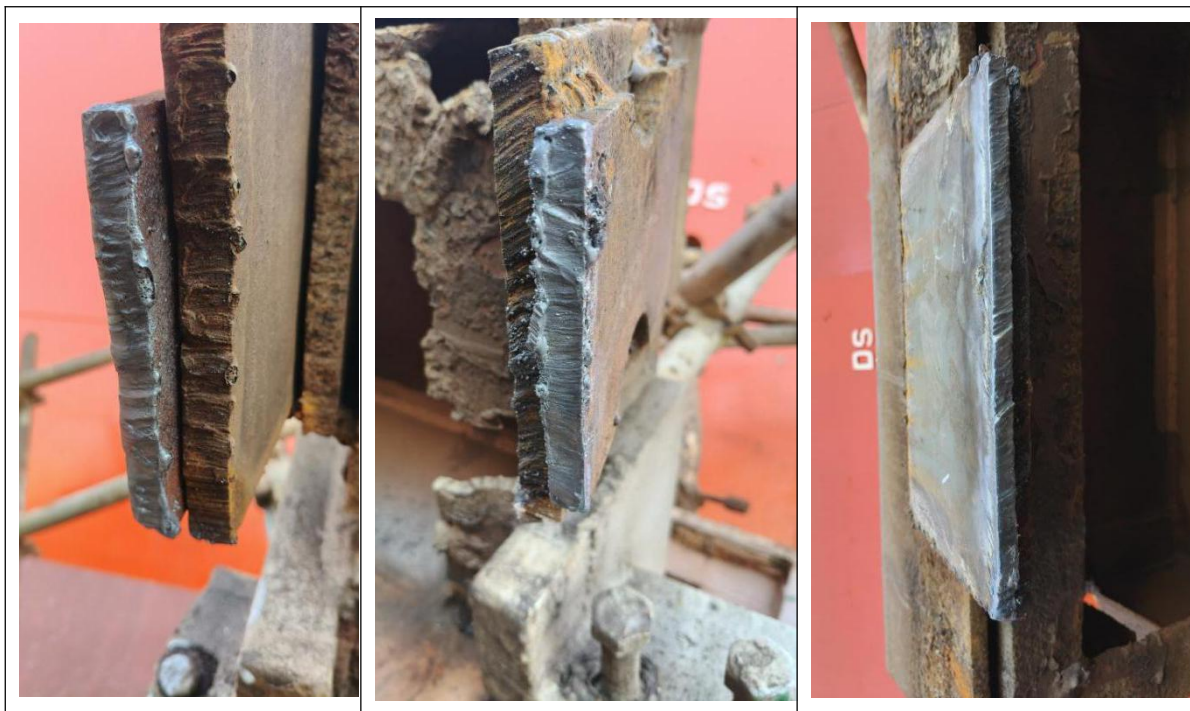
图 6

梯子与船甲板连接处为转动的圆盘底座，底座上有三处明显的被切割的钢板切口，为原焊接固定点。“秀山之星”油轮主甲板右舷边缘有三处对应的钢板切割痕迹（见图 6）。

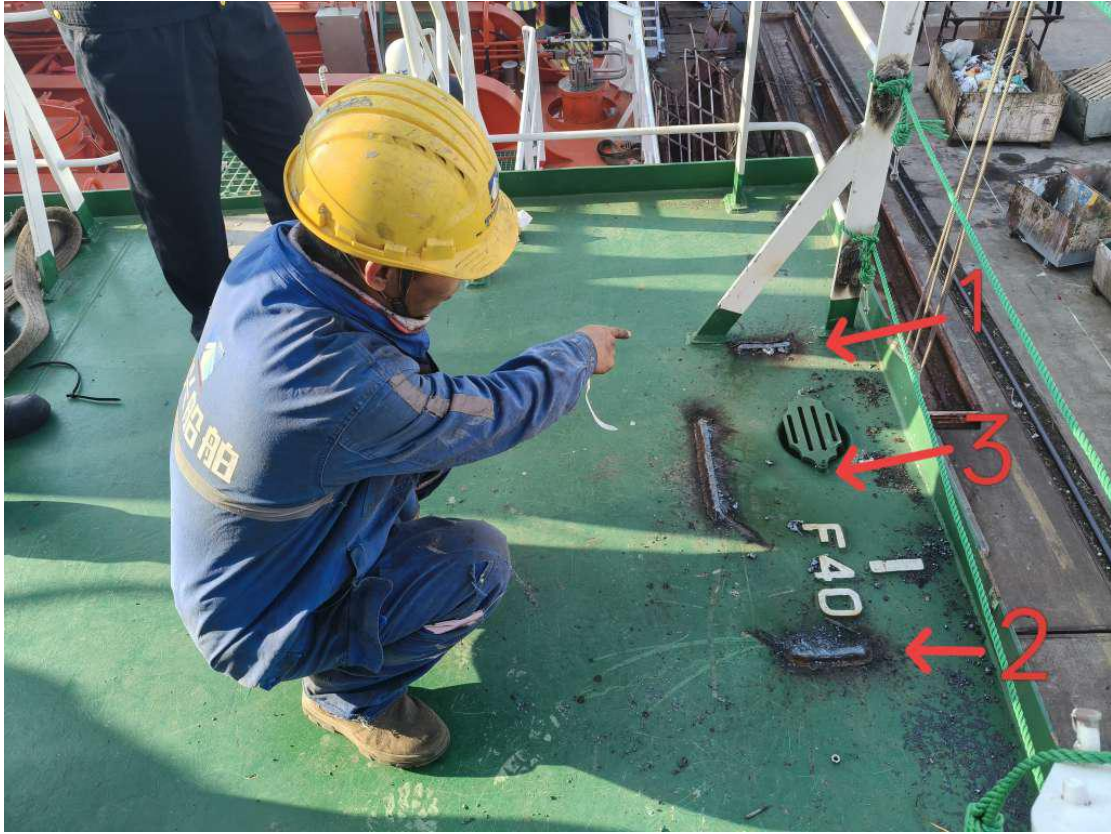
图 7

经动火人员王\*\*现场指认，其切割顺序为从左至右，再中间依次割断三块固定钢板（见图7）。
