# 仙居浙江省仙居县联明化工有限公司

## “5·30”一般爆燃事故调查报告

2023年5月30日16时57分,位于仙居县经济开发区内的浙江省仙居县联明化工有限公司发生一起爆燃事故,无人员伤亡,直接经济损失372.6万元。

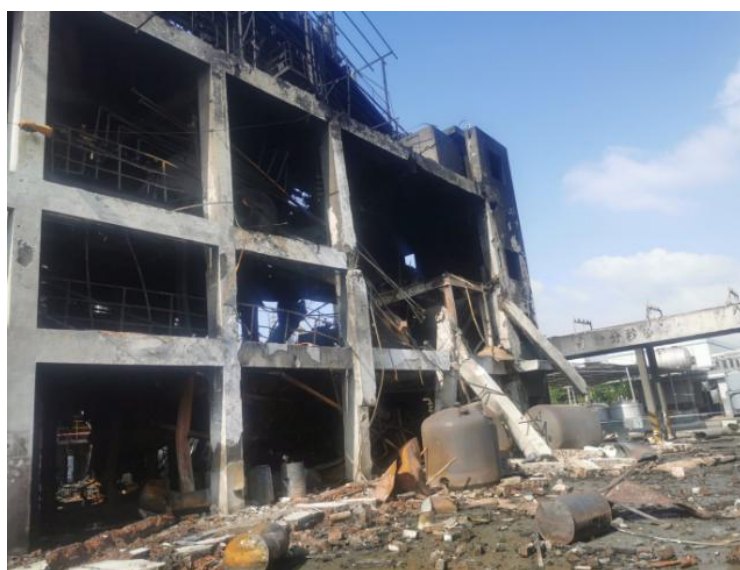
事故发生后，T04 车间部分房屋和设备损坏；T10 危废仓库（甲类）烧毁。见下图：

上图为事故后的 T04 车间

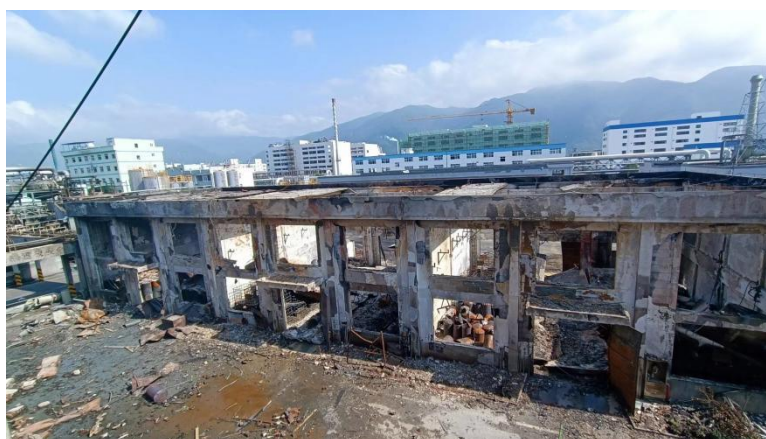
上图为事故后的 T10 危废仓库（甲类）
