# 莲都区雅溪镇丽水帆阳矿业有限公司“6·9” 一般其他伤害事故调查报告

丽水市莲都区人民政府事故调查组

2024 年 7 月

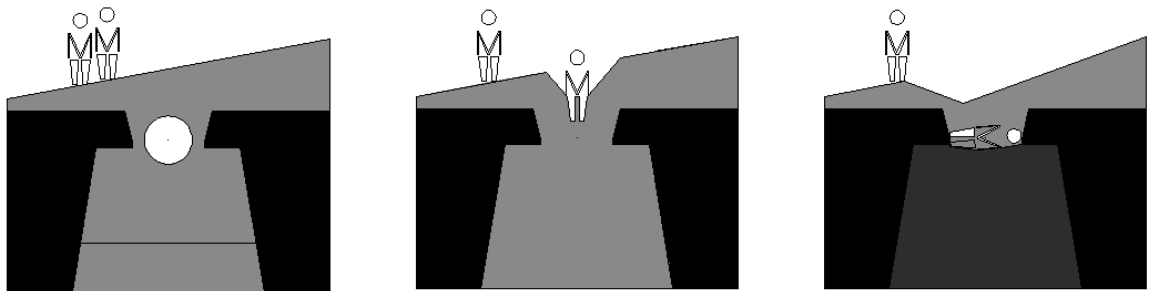
图 3 事故发生简要示意图

7 时 4 分，俞某某进入 3 号矿洞+150 平硐开展安全日常巡查，在巡查过程中发现+150 平硐 15#进路矿房内下料颈口部位被石块堵住，下部进路处悬空后没有矿石形成自然渣堆，随即交代在 15#进路矿房上部作业的包某某和李某某“漏斗堵住了，下面是空的，有危险，暂时不要站在 15 号漏斗上方工作”。

代“注意安全”后离去。之后，李某某看见包某某向 14#进路矿房方向移动时突然在 15#进路矿房漏斗处掉下，就在 15#进路矿房上、下部呼喊包某某姓名，没有收到回复，李某某就去硐外寻找救援。

作业人员包某某安全意识淡薄、风险辨识不到位，站位不当，撬动卡住的石块，致石渣下溜，连人一同塌陷至漏斗内。

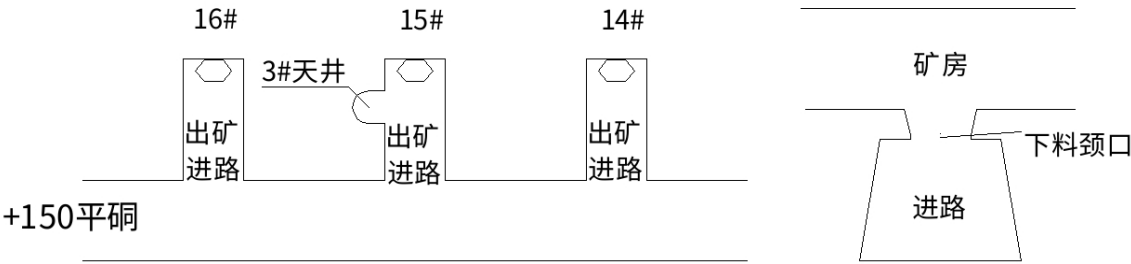
图 4 进路矿房示意图

事故地点位于丽水市莲都区雅溪镇谢山头萤石矿Ⅲ号矿体基建工程+150 平硐 15#进路矿房内下料颈口部位，距离+150 平硐口 280 米。该处目前处于建设期，准备拉通形成完整的矿房，现矿房高约 2.5 米，宽约 2 米；其下部出矿进路与+150 平硐相距约 6 米，宽约 3 米、高约 3 米。下料颈口直径约 1.5 米，自下而上逐渐扩大。
