# **金华金东第二污水处理厂新建工程项目 “7·2”较大中毒事故调查报告**

金华金东第二污水处理厂新建工程项目  
“7·2”较大中毒事故调查组

# 金华金东第二污水处理厂新建工程项目 “7·2”较大中毒事故调查报告

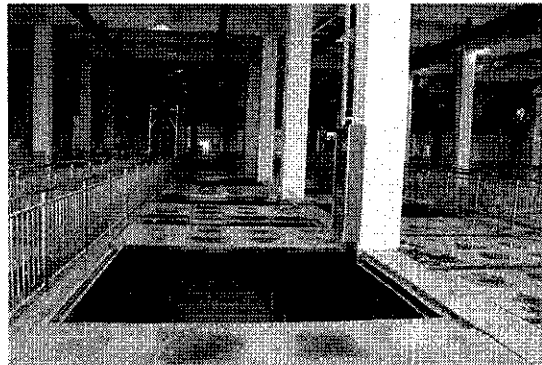
图3 现场照片

3. 事故发生现场环境情况。事故发生地点位于金华金东第二污水3#MBR膜池，现场未进行有限空间辨识，未配备有毒有害气体检测报警仪器等必要的劳动防护用品（现场模拟图以及照片见图 3）。根据金华生态环境检测监测结果显示，

事发3#MBR膜池水中硫化物含量3.74mg/L，空气中硫化氢含量为54.3mg/m<sup>3</sup>。国家规定地表V类水中硫化物含量限量为1mg/L，空气中硫化氢的最高允许浓度为10 mg/m<sup>3</sup>。本事故所涉MBR膜池符合有限空间的定义认定为有限空间<sup>1</sup>。

4. 有毒气体主要来源。现场膜池中的污水来源为普通城市污水。该污水中有机物质含量丰富，有较多的含硫有机物，为硫化氢的产生提供原料基础。事发膜池尚未开启曝气处理，处于厌氧状态，有利于硫酸盐还原菌等厌氧微生物繁殖。随着气温较高，厌氧细菌繁殖活跃，产生大量的硫化氢气体。部分硫化氢气体溶解于水中，部分硫化氢扩散于膜池内空气中。同时，硫化氢气体在水中的溶解度，随着温度的上升而下降（30℃时水中溶解度只有20℃时的77%左右）。事发时金华地区即将“出梅”，气温逐步升高，更多的硫化氢气体逐渐从池水中溢出。加之员工在膜架上进行管道连接时，膜架会带动池水发生晃

动，导致水中已经饱和的硫化氢气体加速溢出，膜池空气中硫化氢含量出现严重超标。

1. 金华金东第二污水处理厂3#膜池内硫化氢浓度严重超标，员工在未经有限空间作业审批、未按规定进行气体检测、未采取有效安全防范措施情况下进行安装作业，吸入硫化氢后中毒晕倒并坠入膜池中溺水窒息死亡。
