# 宁海一市浙江万里学院海洋生物种业产教融合 宁海实训基地建设项目“9·20”一般物体打击 事故调查报告

宁海县人民政府事故调查组

2025 年 11 月

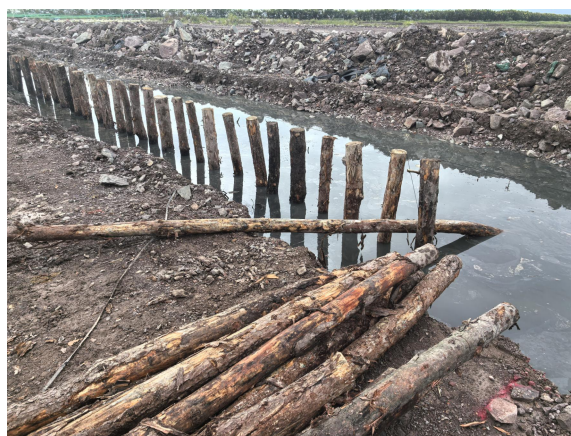
图2 事故现场图

吊带进行捆扎，卢某某负责操作挖机进行吊运及打桩入地。7点20分左右，在第6根松木桩吊高至3米左右时从吊带处脱滑出来砸中叶某某头部，造成叶某某佩戴的安全帽破碎并仰面躺倒在沟渠中。事故发生后，童某某和卢某某立即将叶某某从沟渠里扶出并通知工地安全员吴某某。吴某某赶到现场后对叶某某进行了心肺复苏，闻声过来的工人卢某某拨打120报警求救。7点50分急救车赶到现场并将叶某某送往宁海县第一医院抢救，后于2025年9月24日救治无效死亡。

死者叶某某安全意识淡薄，违反安全操作规程，在吊运过程中未离开桩机作业半径，松木桩意外脱落砸中其头部，是此起事故的直接原因。

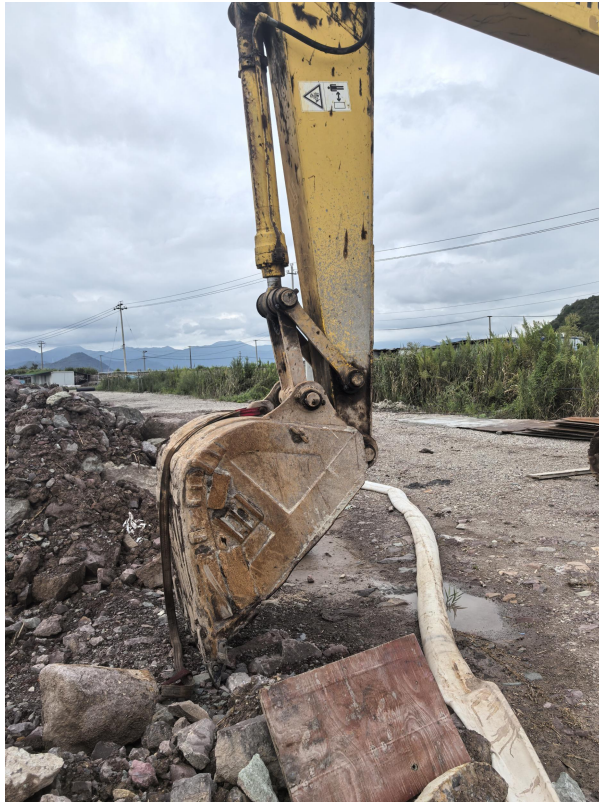
图 3 事故现场挖掘机图片

根据施工单位制定的《专项施工方案》第五部分第5.1条规定，桩身吊装时，必须确保吊装牢固，吊运过程中桩机作业半径内严禁施工人员入内，该项目施工过程中违反《建筑机械使用安全技术规程》（JGJ33-2012）5.1.10：机械回转作业时，配合人员必须在机械回转半径以外工作，当需在回转半径以内工作时，必须将机械停止回转并制动。

- （1）吊运过程中，施工人员违规进入机械作业半径；
- （2）松木桩打设作业未严格按照《专项施工方案》施工。
