# 自贡高新“3·31”一般道路交通事故 调查报告

自贡高新“3·31”一般道路交通事故调查组

2026 年 9 月

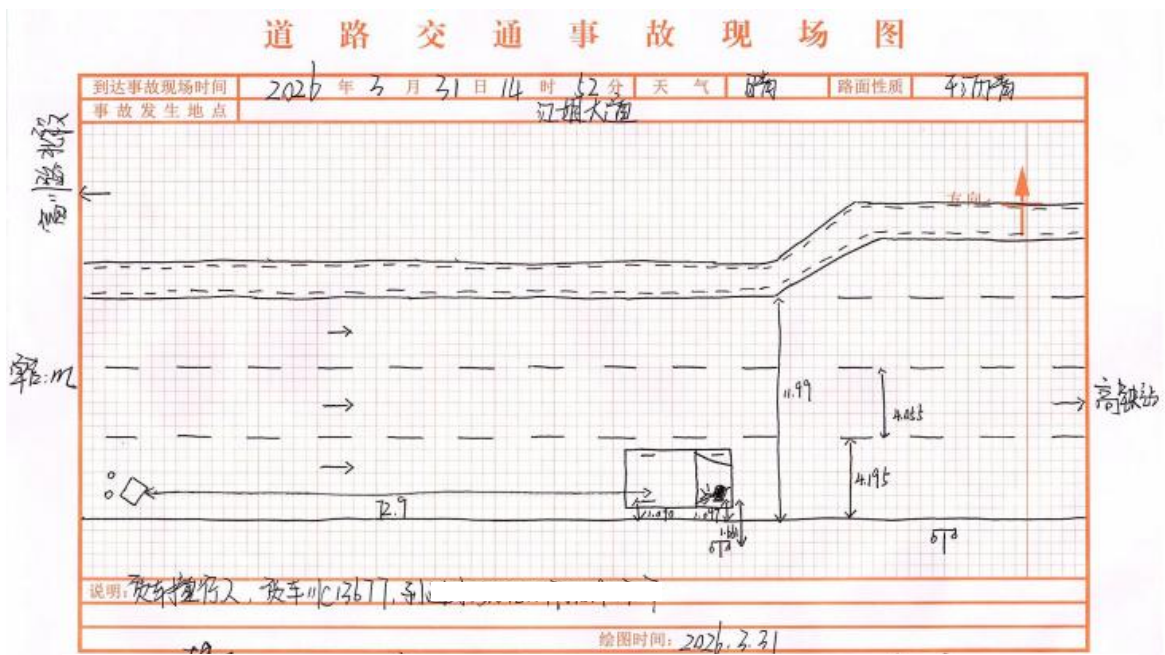
图 1 道路交通事故现场图（自贡市公安局交通管理支队直属五大队提供）

向，东至“高铁自贡站”方向，西至“富川路”方向，为双向六车道，道路中央隔离设施为绿化带，道路两侧有人行道，路面为干燥沥青，事发路段右侧车道摆放有1只塑料水马围挡、2只橡胶锥桶。

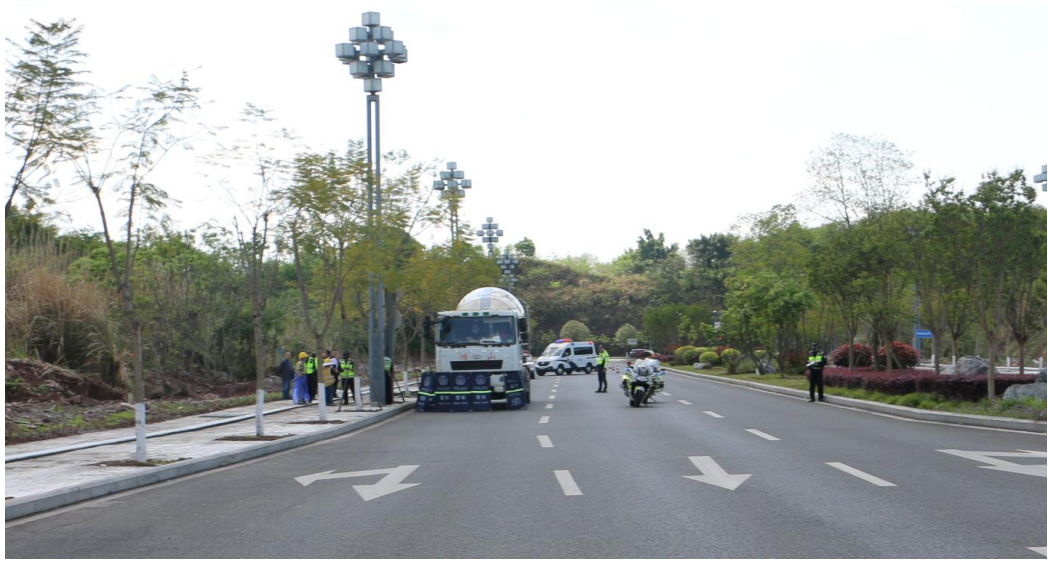
图 2 事故现场照片

孙某才驾驶川 C13677 重型特殊结构货车在道路上疲劳驾驶，导致车辆方向往右发生偏移后碰撞并碾压到道路右侧车道内行走的兰某新，造成兰某新死亡。

（1）川 C13677 重型特殊结构货车。该车转向系、制动系的安全技术性能符合 GB7258-2017《机动车运行安全技术条件》之规定；右四轴外轮胎过度磨损，其安全技术性能不符合

GB7258-2017《机动车运行安全技术条件》之规定；无前下部防护装置，不符合 GB7258-2017《机动车运行安全技术条件》之规定。

鸿山建材要切实履行安全生产主体责任，强化车辆运输源头管控，杜绝各类违法违规行为。要严格落实车辆出厂逐车过磅称重制度，做到一车一称，留存完整称重台账记录，严禁超载运输；要强化车辆全周期维护保养，落实车辆“一车一档”，完整记录维修、保养、检测、检查记录，对安全设施不全、部件磨损超标的车辆一律停运，杜绝“带病”上路；要规范从业人员安全教育培训档案管理，严格执行从业人员岗前培训规定，未经安全生产教育培训并考核合格的从业人员，不得上岗作业；要完整、真实建立安全培训档案，如实记录教育培训时间、内容、参加人员及考核结果等情况；要采取务实有效的监管举措，强化对驾驶员疲劳驾驶行为的管控治理；要认真开展安全设施设计诊断，落实关键环节风险防控措施。
