# 大亚湾澳头中兴六路“10·21” 一般坍塌事故调查报告

2018年10月21日18时许，大亚湾开发区澳头中兴六路北端道路内涝点改造工程（疏港大道至沿海高速段）项目发生1起污水管沟侧壁土方坍塌事故，造成1人受伤。

经调查认定，大亚湾澳头中兴六路“10·21”一般坍塌事故是一起因管沟侧壁土方坍塌导致1名作业人员受伤的生产安全责任事故。

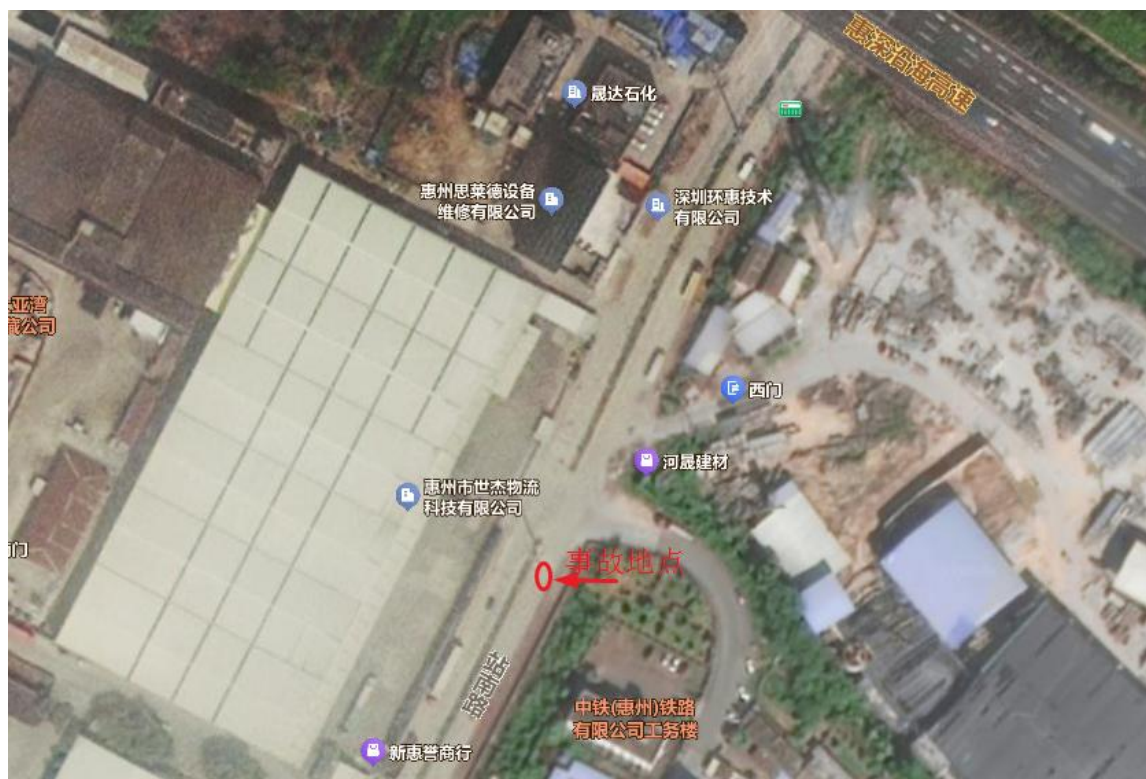
图 1 事故位置示意图

位于大亚湾开发区澳头街道中兴六路北段道路区域(疏港大道往格木洞方向)，在惠州市世杰物流科技有限公司仓库东侧、惠州市中铁(惠州)铁路有限公司工务楼的西北侧，离 T 字形路口

15.6 米，离道路中线 7.5 米（见图 1）。

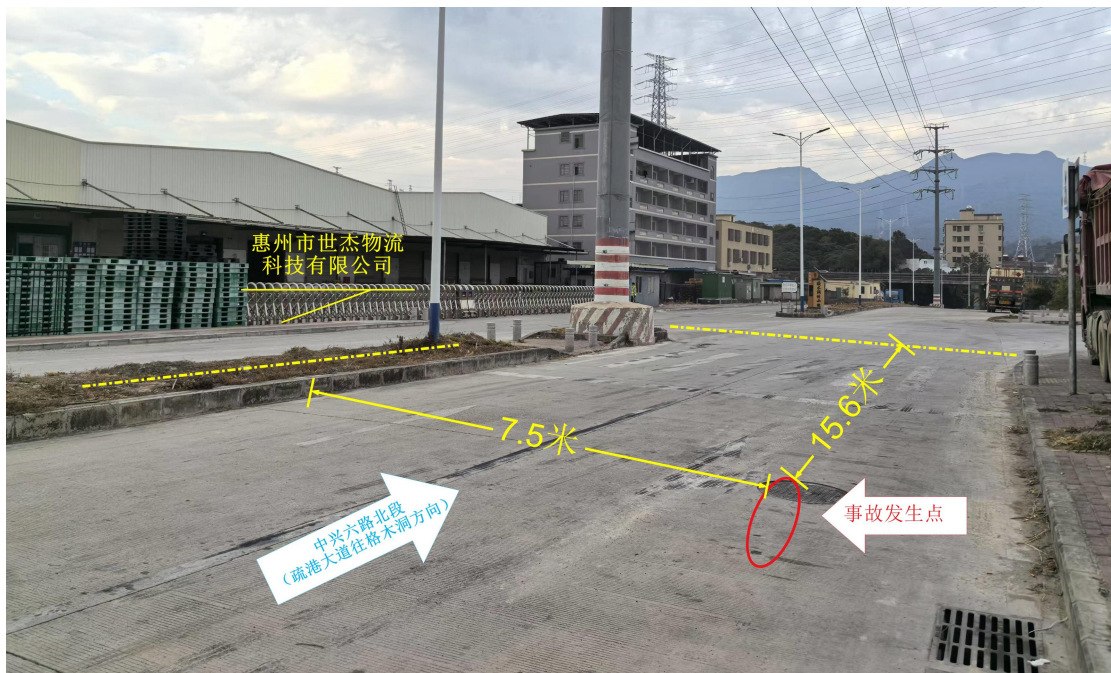
图 2 事故地点现状图

由于事故发生时间久远，事故点周边已有建成的市政道路。
