# 嘉善干窑浙江绿能体育产业股份有限公司 “3·1”一般机械伤害事故调查报告

编制单位：嘉善县政府事故调查组

编制日期：2026 年 3 月 11 日

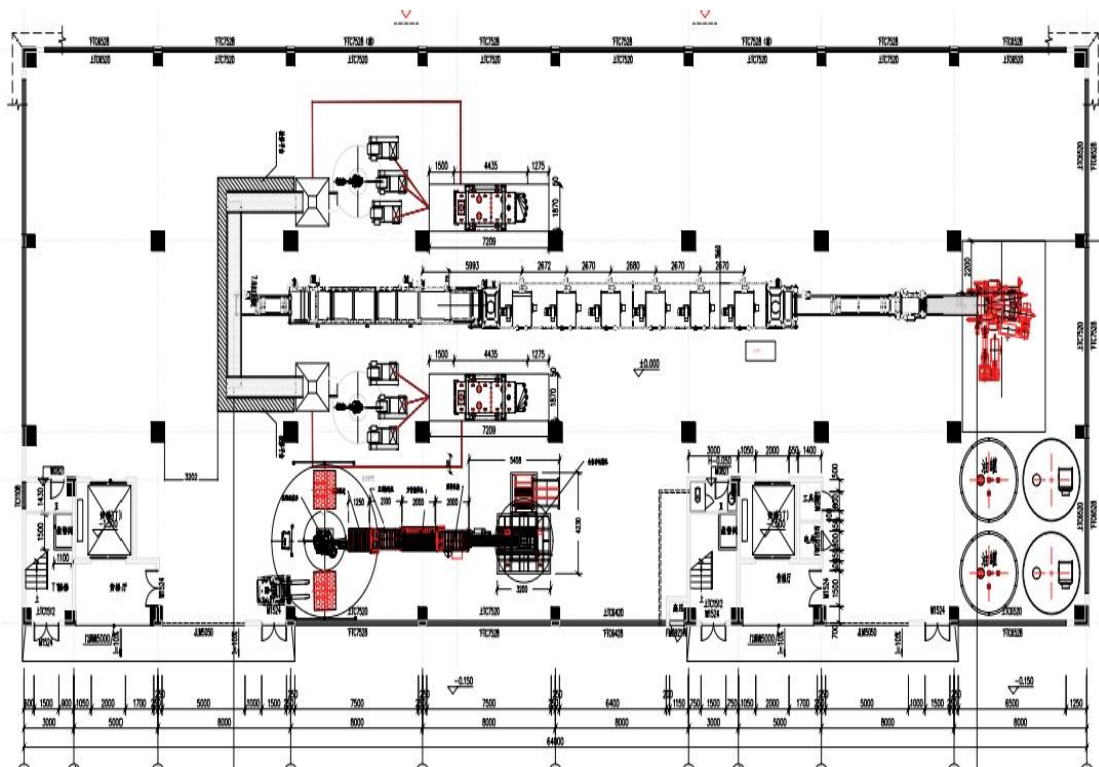
图 2: 造粒车间机器设备分布平面图

1.事故发生区域概况：发生事故的区域属于浙江绿能体育产业股份有限公司造粒车间，该造粒车间位于嘉善县干窑镇万洋 B 区 8 号楼厂房，厂房为 5 层钢筋混凝土结构建筑物，造粒车间位于厂房 1 楼，车间东西长约 64 米，南北宽约 24 米，1 楼车间层高约为 7.5 米，厂房总建筑面积约 7680 平方米，1 楼造粒车间设有 2 条造粒生产线，南北各 1 条。造粒车间机器设备情况：橡胶破碎机 8 台，搬运机械手 3 台，密炼机 1 台，切片机 1 台，冷却塔 1 台，硫化烘道 1 台，全自动包装机 1 台，输送带 4 条。事发区域为南侧生产线 7 号橡胶破碎机处。（厂房位置分布图见图 1、造粒车间机器设备分布平面图见图 2 ）

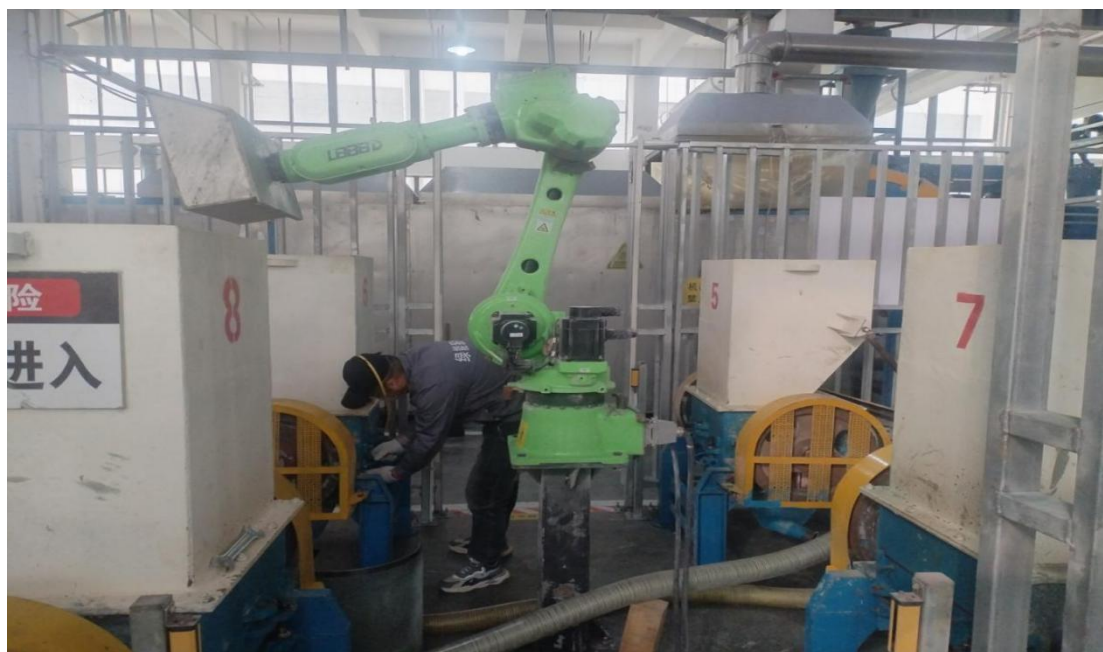
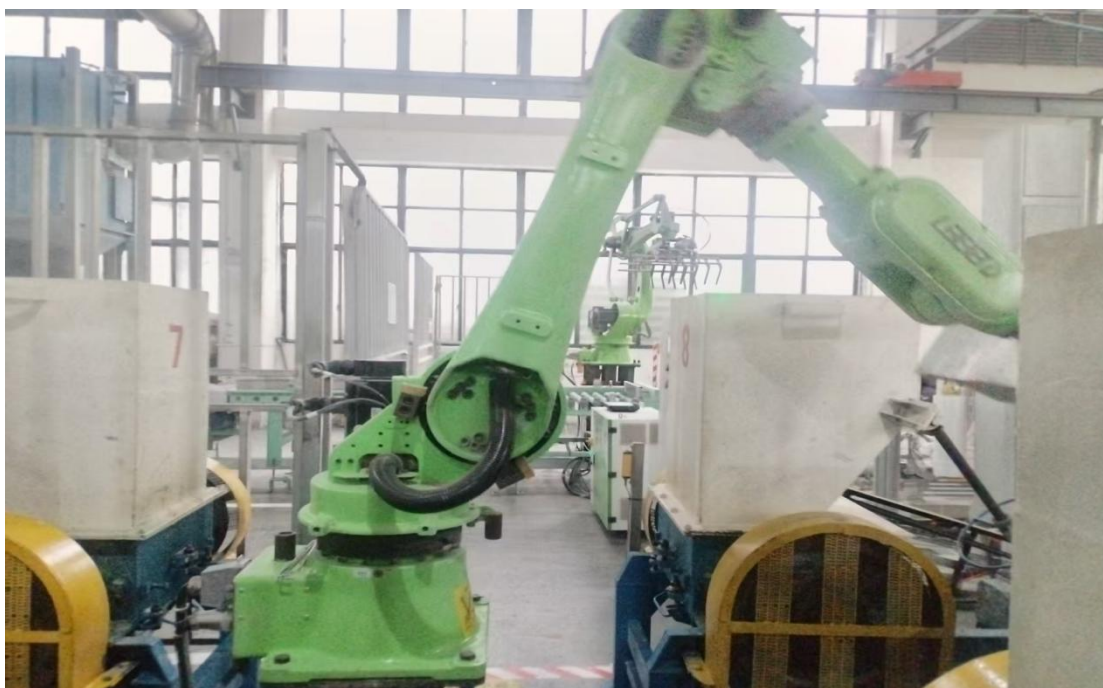
图 3：LT1850-D-6 搬运机械手

开展破碎机疏通、清理作业。该生产线橡胶破碎机有 4 台，编号为 5、6、7、8 号，呈正方形分布，正中间为搬运机械手。陈\*\*站在 7 号破碎机副斗隔网上，手持塑料棍，搅拌斗内的橡胶块。此时正值机械手装完橡胶块，运行至 7 号造粒机卸料，机械手将陈\*\*卡在了 7 号破碎机副斗上，陈\*\*脑部受损，受伤严重。

2.发生事故的造粒车间造粒生产线设备情况：发生事故的设备为 LT1850-D-6 搬运机械手，生产厂家为枣庄恒深机器人有限公司，浙江绿能体育产业股份有限公司于 2023 年 4 月购买，并在 8 月安装调试完成，投入使用，LT1850-D-6 搬运机械手，臂长 1850mm，负载 20kg，6 轴，最大运动半径 1722mm，

最大运动速度  $360^{\circ}/s$ ，本体重量 236kg。（事故发生设备 LT1850-D-6 搬运机械手见图 3、图 4）。

事故直接原因：造粒工陈\*\*在橡胶破碎机运行过程中，未关闭设备设施电源的情况下，进入作业区域，身处搬运机械手运行轨迹内，背身查看橡胶块破碎情况，开展破碎机疏通、清理作业，导致其被机械手挤压，脑部受损而受重伤。

企业要深刻吸取这起事故教训，严格按照《中华人民共和国安全生产法》、《浙江省安全生产条例》等法律法规，履行各项安全生产法定职责，按照“一必须、五到位”的要求，严格落实安全生产主体责任。要强化源头治理，要建立健全并落实本单位全员安全生产责任制，要按计划开展从业人员的安全生产教育培训工作，尤其是岗前教育和专项作业培训，要建立健全并落实生产安全事故隐患排查治理制度，认真开展内部危险、危害因素辨识工作，要加强对作业现场的安全管理，要向从业人员如实告知作业场所和工作岗位存在的危险因素、防范措施。要督促从业人员严格遵守、执行公司管理制度和操作规程，确保操作规程的遵守和安全措施的落实。
