# 大兴西红门节节高公司“4·28” 一般起重致害事故调查报告

大兴区事故调查组

2026 年 8 月

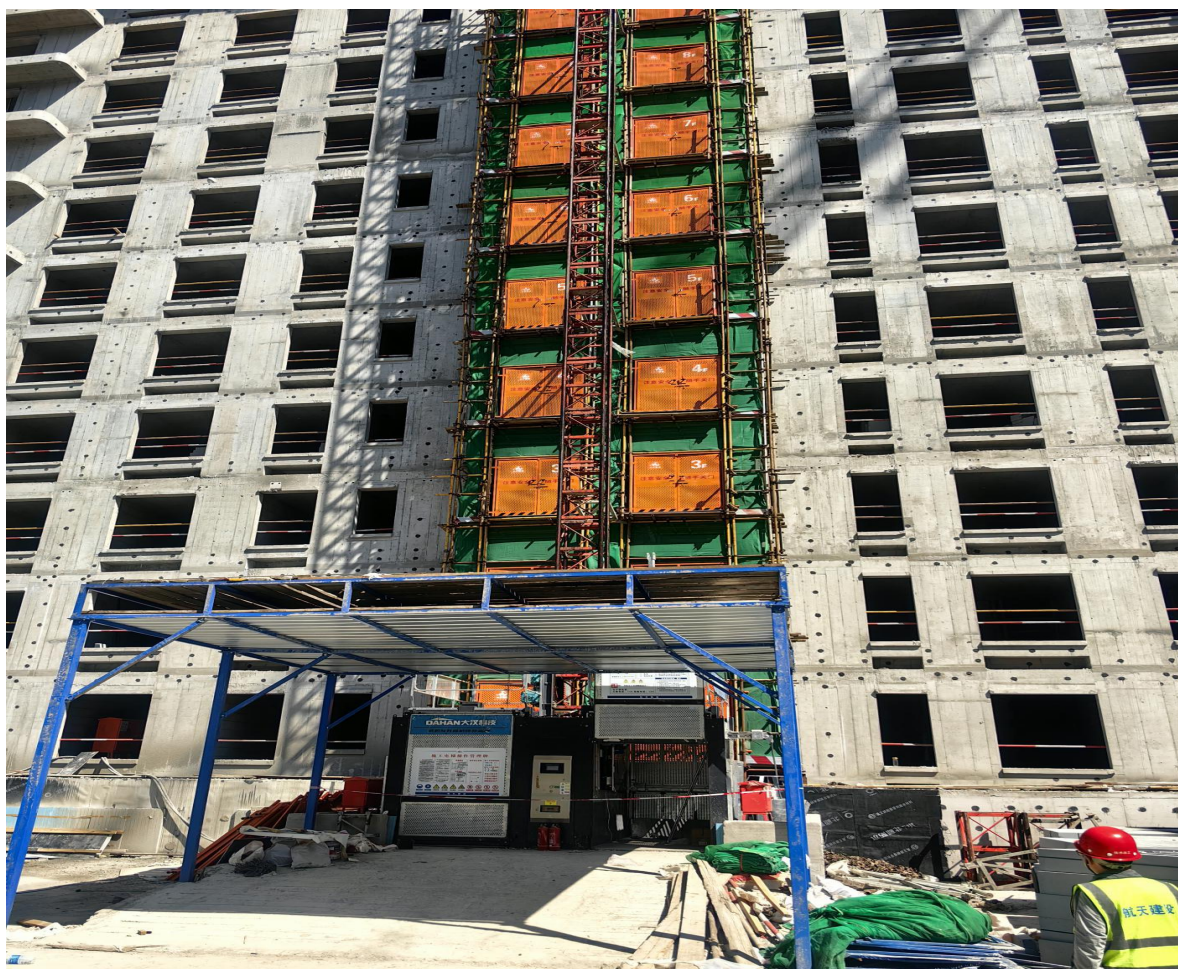
事发设备名称为齿轮齿条式施工升降机(以下简称升降机), 安装位置在项目 5 号楼南侧（见图 1）。设备规格：SC200/200.ZNDB3 型 2t/2t，出厂编号：202507SC034，制造单位：大汉科技股份有限公司，产权、安装、维保单位：节节高公司。

图 1 事发升降机（自南向北拍摄）

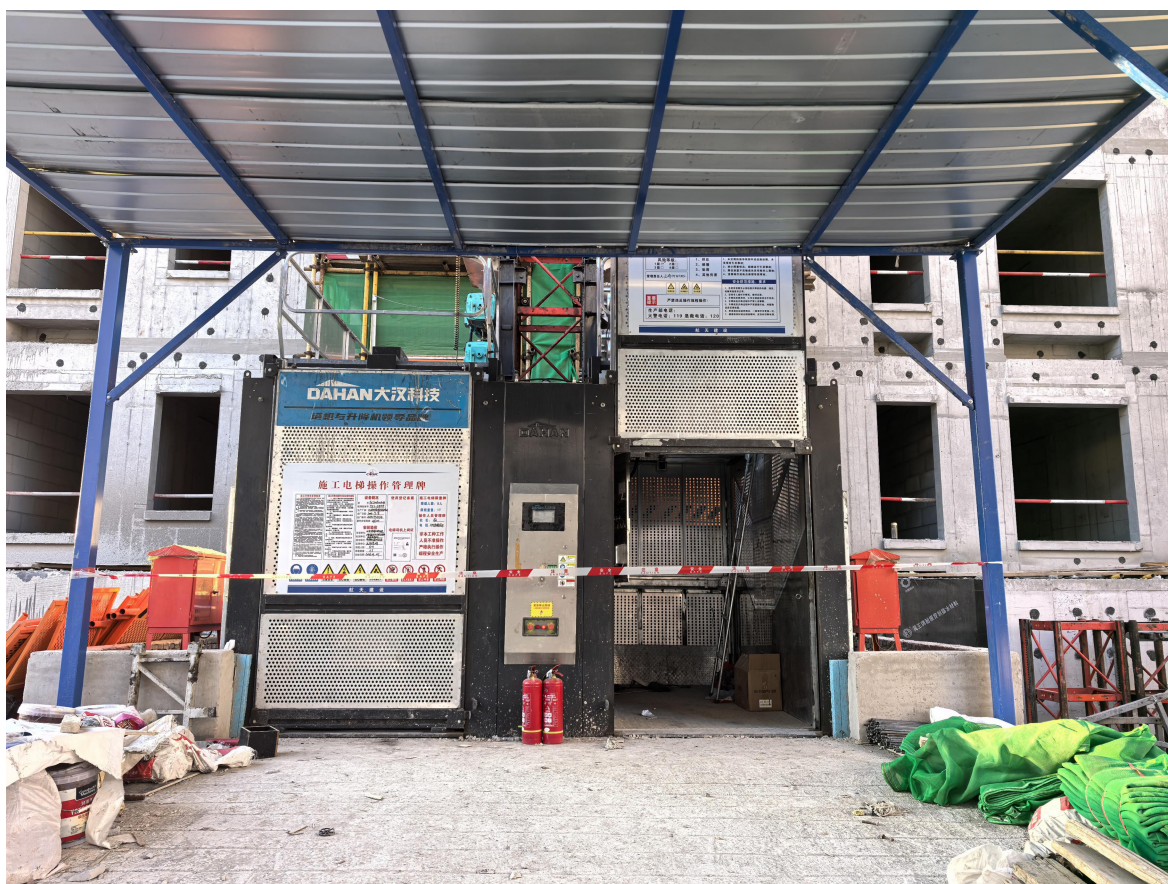
图 4 （由南向北拍摄）

事发升降机中间设置导轨架，左右两侧各设置一个吊笼，吊笼之间距离约为 0.9 米；面向楼体右侧吊笼为事发吊笼，从南侧进入，进门处张贴有施工升降机铭牌、操作管理牌和安全风险告知牌（见图 4）；笼内左侧设置有施工升降机操作台，操作台设置有启动按钮、操作手柄、钥匙开关、操作位置转换开关、笼顶操作盒接线端和防坠实验盒操作端，操作台上部设有紧急停止开关；笼内张贴有升降机操作说明、升降机操作注意事项、安全操

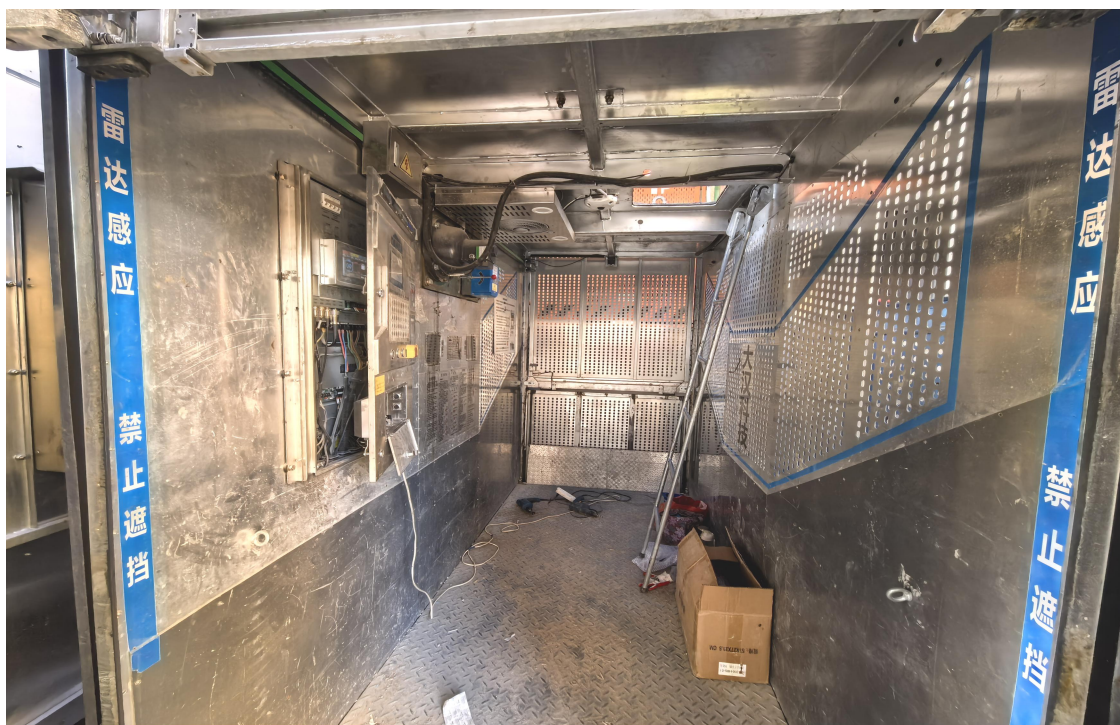
作规程、安装安全规程；笼内地面上摆放电钻、纸箱、安全帽等物品（见图 5）；吊笼顶部安全窗开启，笼内设置爬梯与安全窗相连（见图 6）；吊笼顶部四周设置护栏，护栏高约 1.1 米，南北长约 3.1 米，东西宽约 1.5 米，北侧护栏与导轨架之间距离约为 0.92 米，西侧护栏处张贴有黄色警示牌，警示牌内容为“升降时禁止身体任何部位及所持物品探出护栏”（见图 7、图 8）；导轨架与楼体之间设置附墙架，附墙架长约 1.63 米。

图 5 吊笼内图示

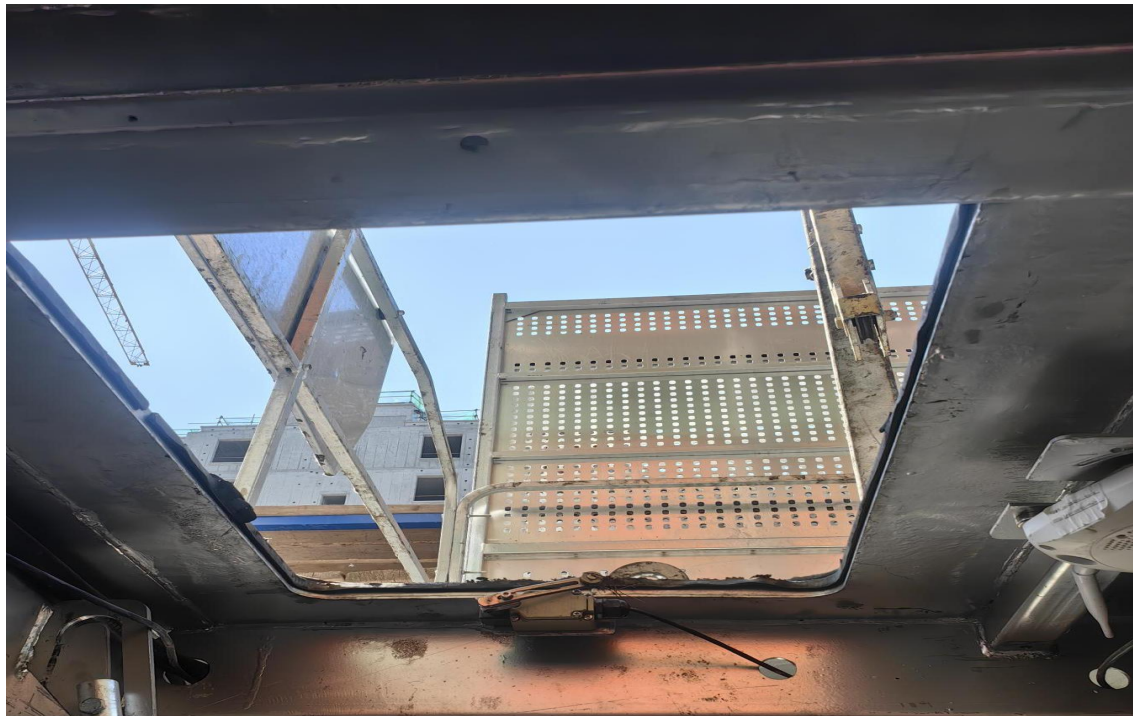
图 6 安全窗图示

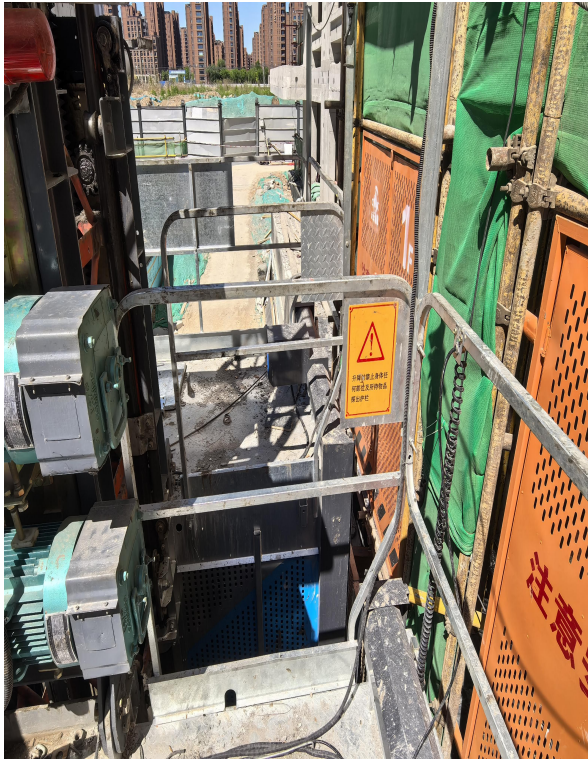
图 7 吊笼顶部图示

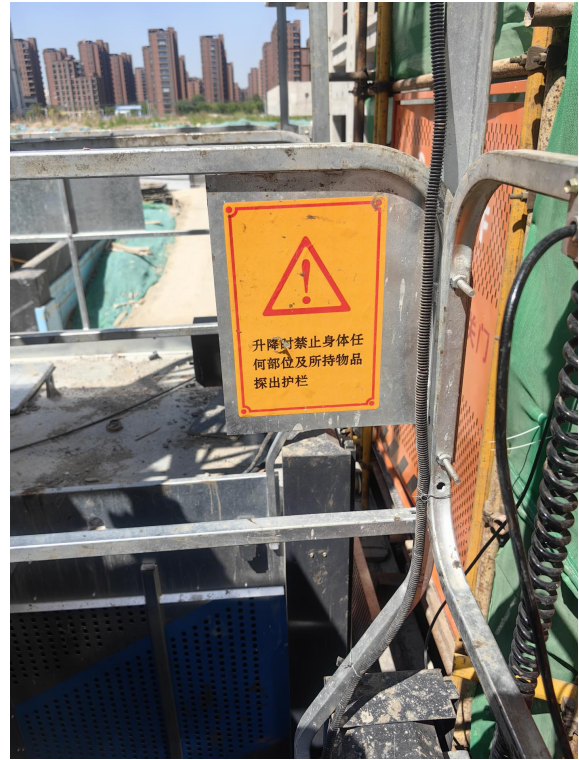
图 8 警示标识图示

事故调查组通过现场勘验、询问调查、技术鉴定、分析论证，认定事故直接原因为：作业人员未按照设备使用说明书操作，杨某某违反警示规范及安全事项要求<sup>[2][3]</sup>，违规将身体部位伸出笼顶围栏外，造成头部与附墙架形成挤压事故。具体情况如下：

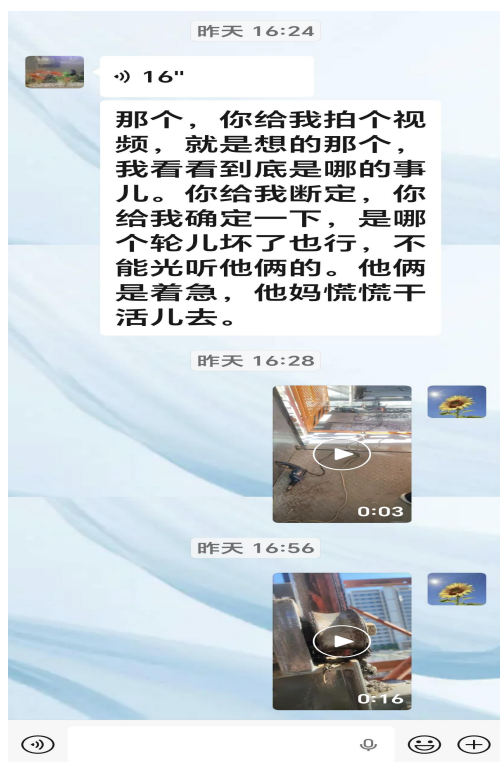
丰迎发了故障视频（见图 9）。卢清莲最后一次听到杨某某喊停后，操作吊笼停止，随后听到杨某某脚擦了两下笼顶的声音后再无其他声响。卢清莲在吊笼内看手机，约 7、8 分钟左右，卢清莲发现吊笼上没有声音，呼喊杨某某没有回应，便通过吊笼顶部安全窗查看，发现杨某某头部卡在吊笼顶部护栏与 2-3 层附墙架之间（见图 10），呼喊杨某某没有反应，随即喊人，工人陆续到场开始施救。

图 9 死者手机微信截图

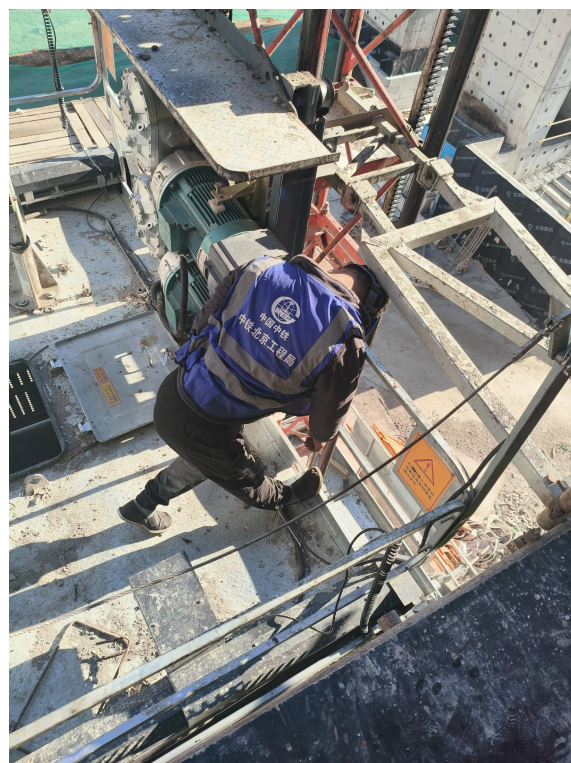
图 10 工人提供事发照片

笼顶护栏只能防止人员意外坠落，仅满足规范最低要求的防护设施，对于防挤压、防剪切的防护功能不足。无法杜绝人为失误、违章作业，应通过物理防护升级弥补人为漏洞，提升设备本

节节高公司要制定笼顶作业专项管理制度，明确凡是上笼顶作业必须办理审批手续，必须双人作业，一人作业、一人监护，必须低速运行。审批单应载明作业内容、风险点、监护人员等信息，无审批、无监护人坚决不准作业。

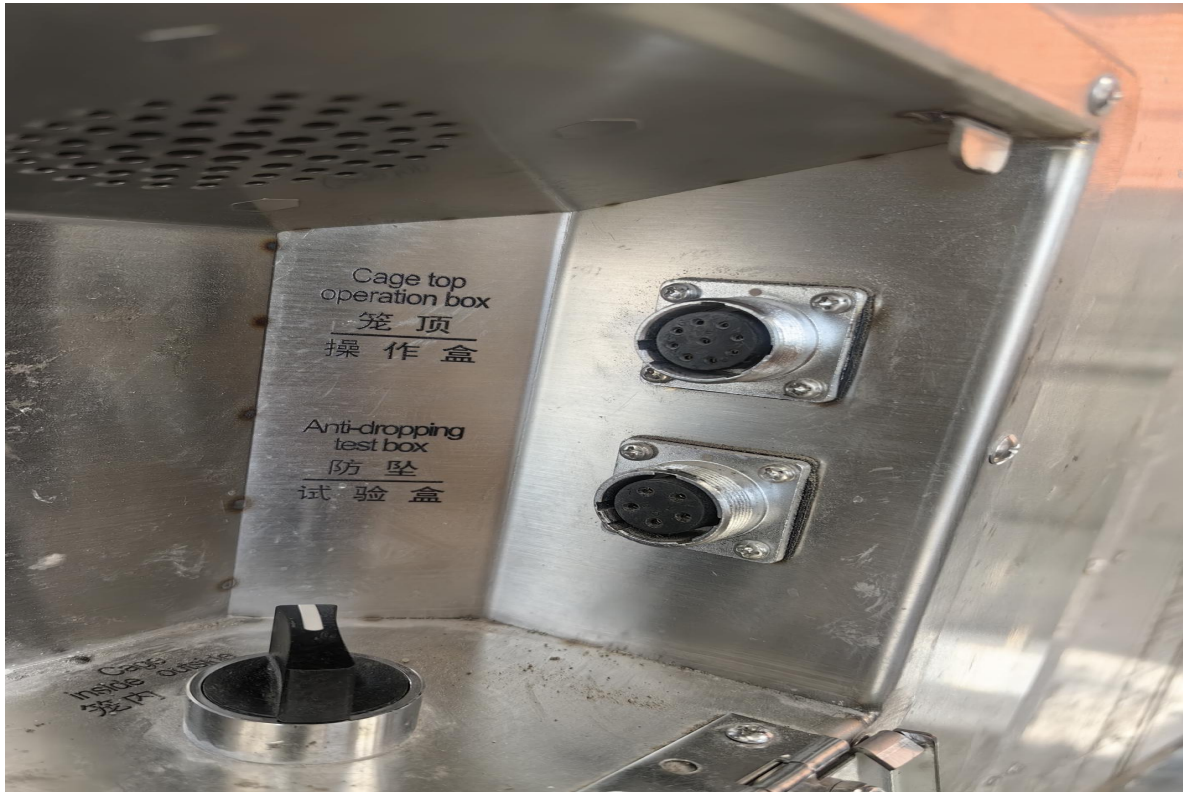
按照施工升降机使用说明书规定，事发作业应选用“加节检修模式”，应把加节检修盒插入对应的航空插件，把笼内笼外转换开关开至笼外，屏蔽其他模式功能。事发检修作业，笼顶人员未按照使用说明书操作，仅通过打开笼顶安全窗与笼内操作员口头交流操作施工升降机动作（见图 11）。杨某某无视警示规范要求，造成事故发生。

图 11 笼顶操作盒图示
