# 南江口镇恒广货场码头“7·30”临水作业 一般生产安全事故调查报告

2026年7月30日14时13分,位于郁南县南江口镇恒广货场码头发生一宗临水作业一般生产安全事故,导致1人死亡,直接经济损失93万元。

工程名称：恒广码头2#输送架维修作业

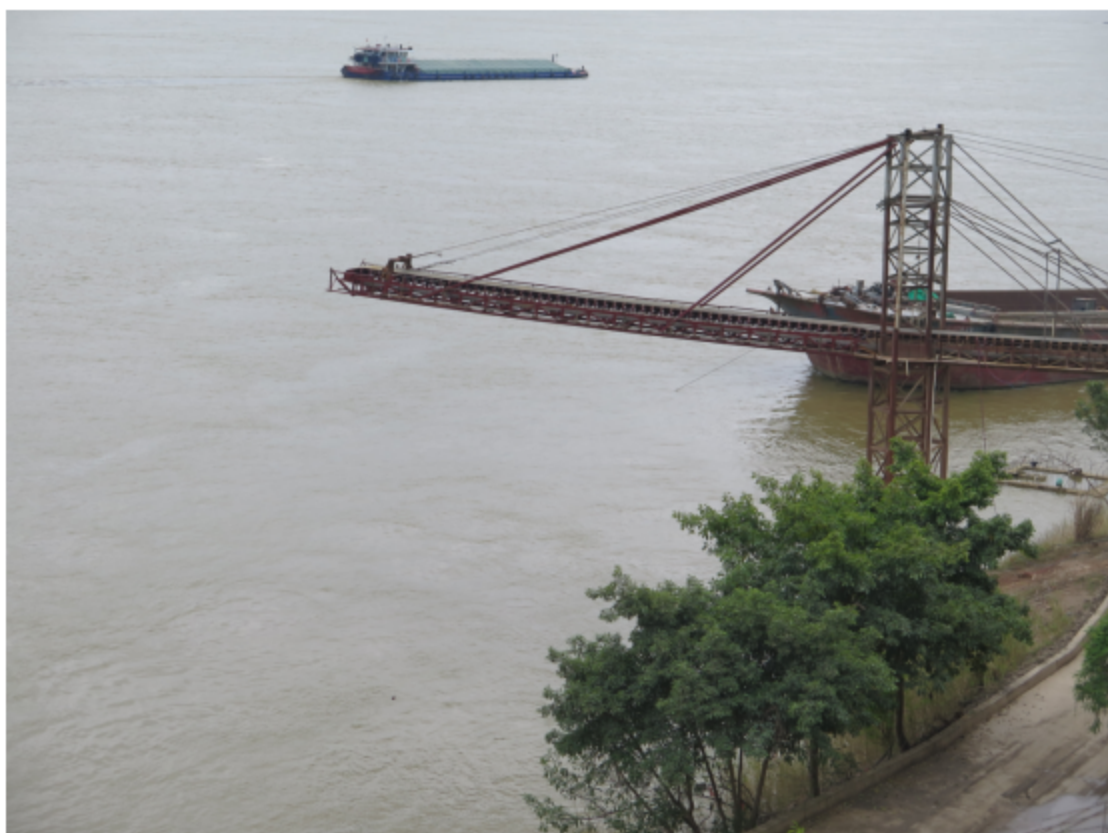
(恒广码头2#输送架)

近期，受近期西江河水位上涨等多方原因，导致恒广码头2#输送架无法正常使用。刘\*明与外来工廖\*威以口头形式达成：以包食、宿、材料外2.5万元作维修酬劳为协议。自2026年7月16日起，先后通过廖\*威等人招募4名员工：高\*、张\*发、何\*文、何\*清（死者）到恒广码头2#输送架维修作业。

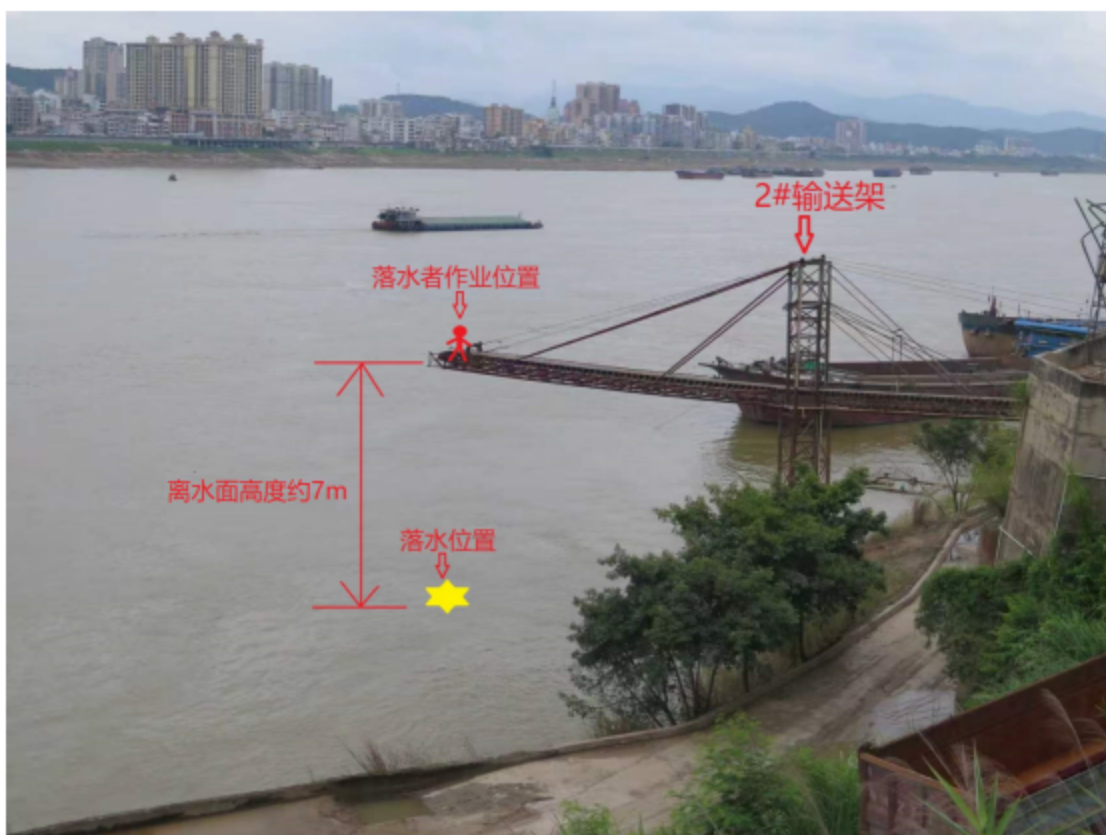
(事故现场发生基本情况)

2026 年 7 月 30 日 14 时 13 分,何\*清 1 人在恒广码头 2#输送架履带前端维修作业时,在没有戴安全绳和没有穿着救生衣情况下不慎跌落西江河中。(监控视频显示何\*清落水挣扎约 20

维修作业人员安全生产意识淡薄，在靠近江河作业时无现场安全监护人员，未穿系好临水、高空作业安全防护措施情况下，独自在临水区域作业，不慎落水溺亡是导致本次事故发生的直接原因。

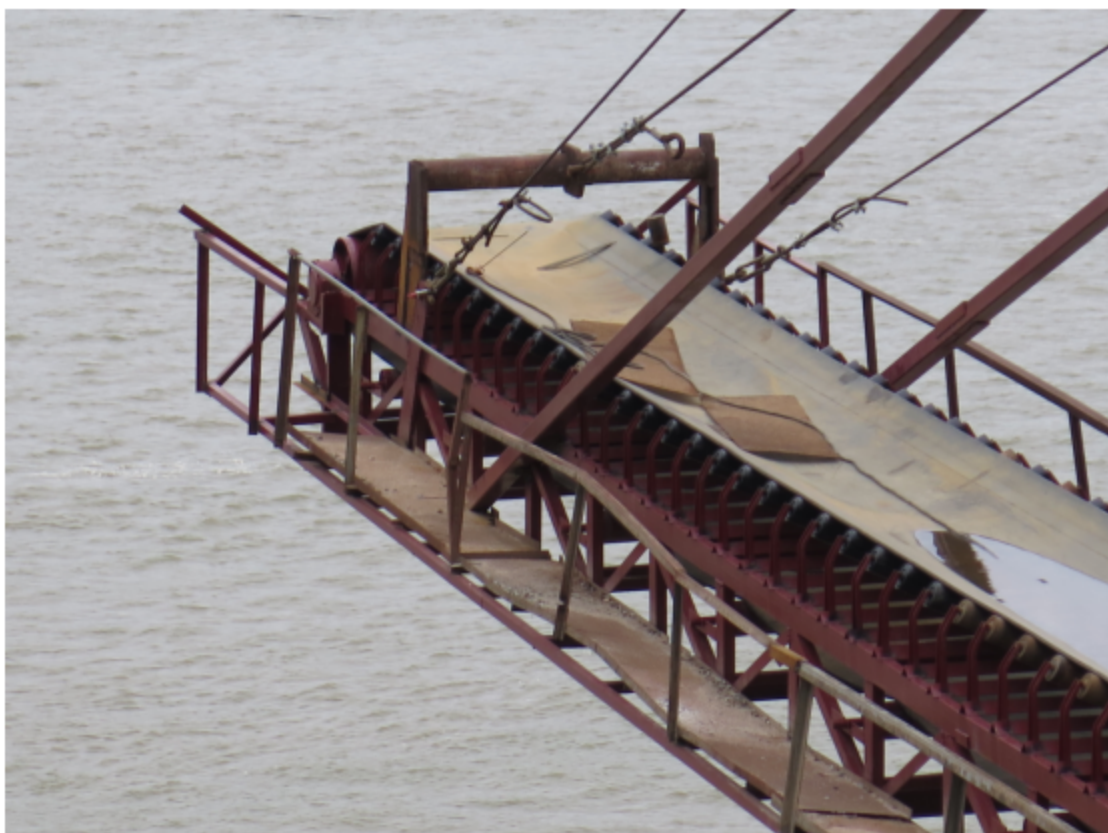
(何\*清在 2#输送架前端使用的电焊作业工具及作业点)
