# 经济技术开发区(头屯河区)王家沟街道新疆恒力金源金属制品有限公司“8·6”一般起重致害事故调查报告

编制单位：经济技术开发区(头屯河区)政府事故调查组

编制时间：2026年9月4日

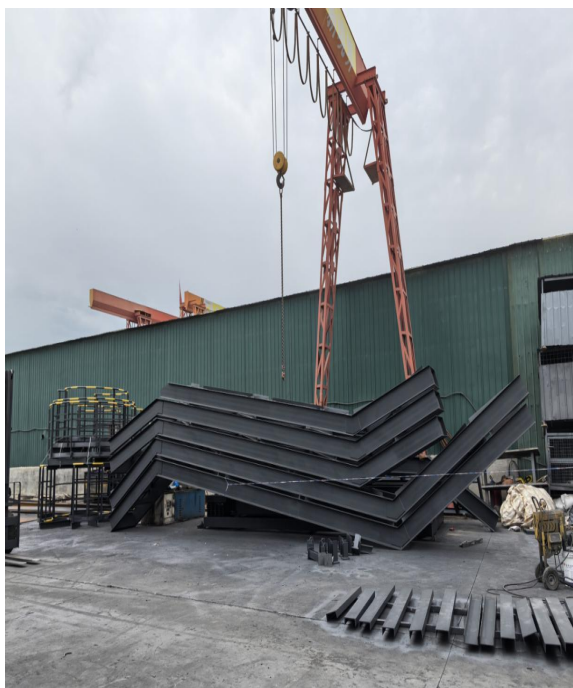
事故发生于新疆北方钢铁国际物流股份有限公司物流园内新疆恒力金源金属制品有限公司的物料摆放区。该物料摆放区距大门18米，南侧有2个钢构件码放在一起，形状成L型，都是宽1米、长6.3米，重约400公斤；北侧有4个钢构件码放在一起，

形状成 N 型，下面的 2 个宽 1 米、长 9.5 米，上面的 2 个宽 1 米、长 8 米。现场使用一台龙门吊吊运钢结构件，吊具为两个齿牙型挂钩，吊运钢结构件时需要移动挂吊点进行试吊、找准重心点后方能平稳吊起。

图 1 事故现场

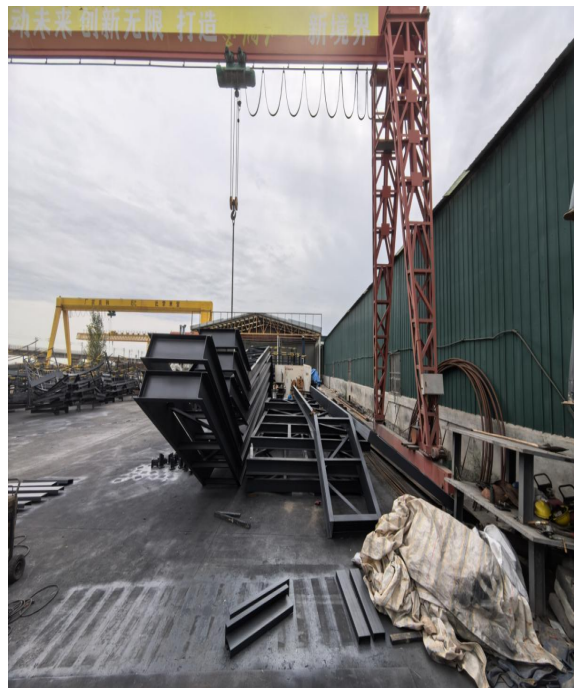
图 2 事故现场

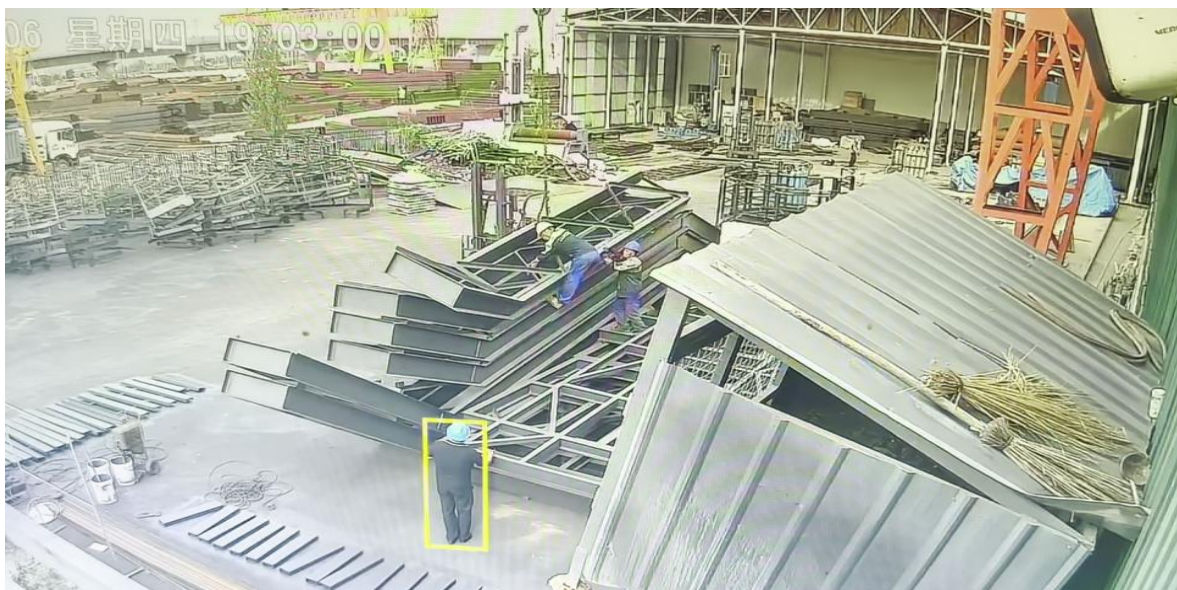
解某青在操作龙门吊吊运钢结构件码放过程中注意力不集中，和挂吊人员之间的信息沟通不畅、指挥手势不明，摘完挂钩操作吊具上升时一直长按上升按钮，导致挂钩上升时摆动，挂住钢结构件致其倾翻造成马某月死亡、柴某成受伤。

图3 吊运钢结构件发生事故瞬间

1、违章作业，未安排专人现场安全管理。新疆恒力金源金属制品有限公司在吊运作业时违反该公司的《龙门吊安全操作规程》，未安排“专人指挥”、未“鸣铃示警”、未“试吊确认”，龙门吊操作人员与挂吊人员通过喊话方式通报挂钩是否摘除，信息沟通方式不规范，未根据《起重机 手势信号》（GB/T 5082-2019）的规定采用标准的手势信号，也未试吊和检查确认。

资金投入，对从业人员开展操作规程的再教育、再培训，严格执行本单位的安全生产规章制度和安全操作规程。作业前开展现场危险源辨识、制定针对性的防范措施，作业时做好现场安全检查，及时发现、消除作业现场存在的安全隐患，严禁违章作业。
