经开区（头屯河区）嵩山街街道新疆大唐彩  
广告装饰工程有限公司“7·9”  
一般触电事故调查报告

编制单位：经开区（头屯河区）政府事故调查组

编制时间：2026 年 10 月 22 日

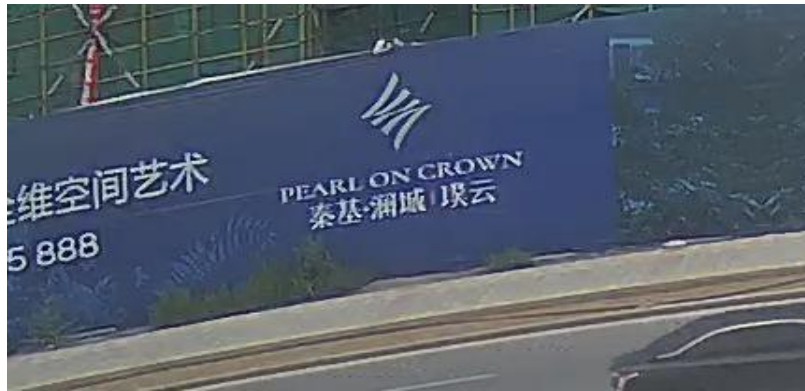
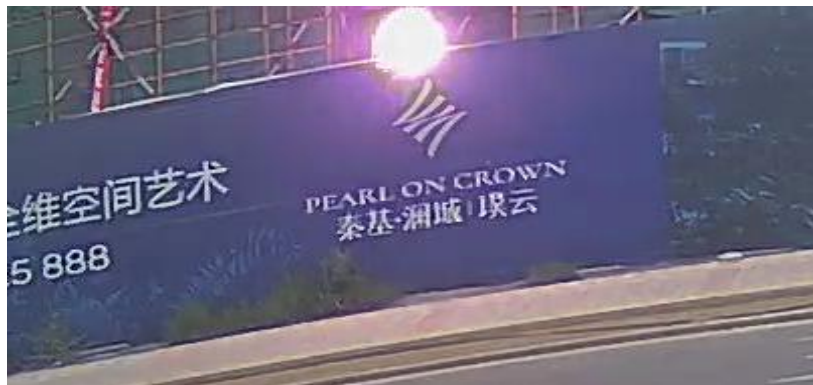
2026年7月9日18时30分新疆大唐彩广告装饰工程有限公司作业人员刁\*\*、张\*\*按照公司负责人唐\*\*的作业安排，驾车抵达秦基璞云项目工地，刁\*\*下车对南侧围挡脱落的广告布进行粘贴修补。18时32分刁\*\*通过围挡北面桁架爬上围挡顶部，站在距地面5米的方管上对脱落的广告布进行整理粘贴，期间未佩戴安全带、安全帽，仅穿戴一双劳保手套。18时33分，刁\*\*移动至涉事架空线附近时，上半身探出围挡上缘，临近10千伏铁开二线西部荒山支线38号杆支线带电运行线路，导线绝缘破损处发生电弧放电造成人员触电，约6秒后人员坠落。

（事发瞬间现场监控画面）

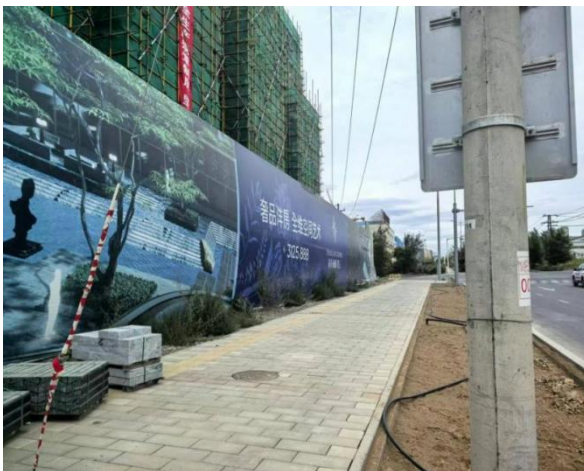
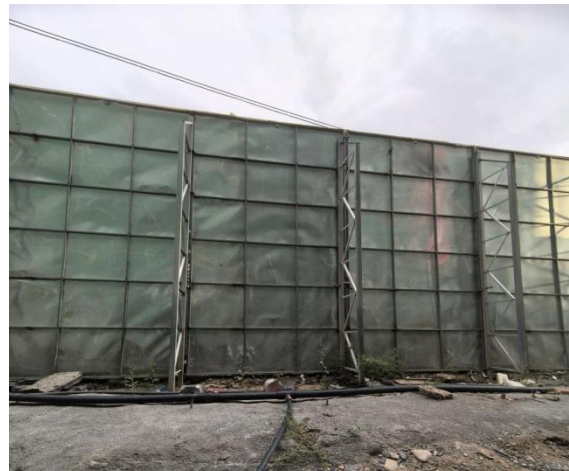
事故发生地位于经开区（头屯河区）泰山街 469 号秦基澜城璞云项目工地南侧沿泰山街人行道北侧安装的围挡处，围挡为方管及镀锌铁皮焊接制成，围挡高 6 米，南面覆盖有喷绘广告布。高压线距离地面 6.18 米，距围挡顶端最小垂直距离 0.18 米。

（事故现场围挡南侧、北侧画面）

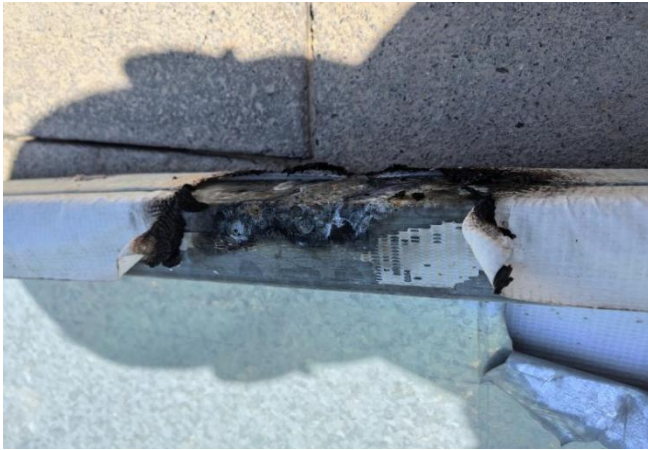
（人员触电部位围挡画面）

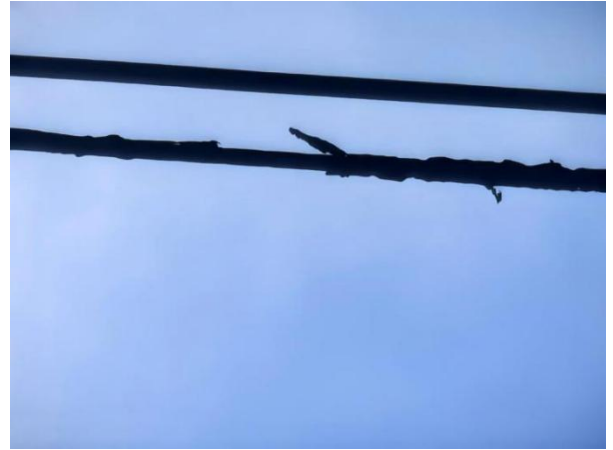
（高压电线绝缘破损情况）

刁\*\*未穿戴高处作业安全防护用品，违规攀爬至围挡 5 米高处进行作业；未采取绝缘防护措施，在 10 千伏高压带电线路区域下方作业，绝缘层破损的高压电线发生电弧放电造成刁\*\*触电。

发现刁\*\*触电倒地后，张\*\*于 18 时 35 分拨打 120 急救电话，急救人员到达现场开展心肺复苏，随后将刁\*\*送往医科大第八附属医院（烧伤医院）急救。区应急管理局到场后立刻对现场封闭隔离，布置警戒带，同时要求供电部门到场排查放电原因，对现场发现的高压线绝缘破损部位安装绝缘套筒。
