# 重庆万州河南省豫七建设发展有限公司 “5·25”一般车辆伤害事故调查报告

重庆万州河南省豫七建设发展有限公司“5·25”  
一般车辆伤害事故调查组

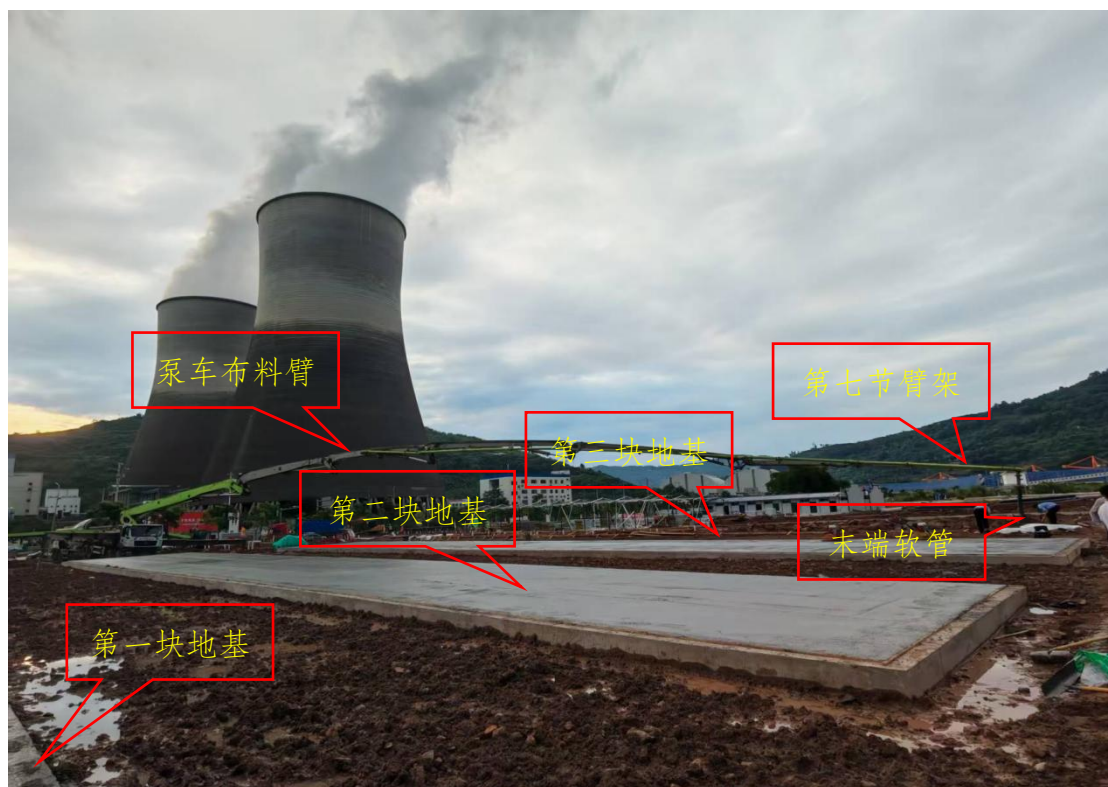
图 1（临建工程现场正视图）

事故现场位于重庆市万州区，事故发生时河南豫七公司正在河南二建公司临时生活区混凝土浇筑作业。作业现场为渣土

回填地面，现场有已完成混凝土浇筑地基 3 块，支模完成横梁 1 处，混凝土搅拌车 1 辆，混凝土泵车 1 辆。混凝土泵车型号为：ZLJ5440THBKF，车辆商标为：中联牌，车辆识别代码 vin 为：LZZ8BYVF4LC317758，外廓尺寸为：长 13842mm、宽 2550mm、高 4000mm，最大布料高度 62.1m，最大布料半径 56.9m。事发时泵车处于作业状态，4 支支腿完全展开，左前支腿从支撑位置滑移下陷至泥土中约 60cm，旁边可见用于支撑的垫板、木方及石头，右前支腿处于正常支撑状态，下有垫板及部分石块，左后支腿下陷约 10cm，从垫板中心滑移至垫板边缘，右后支腿呈悬空状态，离地约 60cm，下有垫板；泵车布料臂 7 节臂架完全打开，整体与地面呈近平行状态，末端软管位于车辆最左侧地基横梁旁，软管出料口有少许混凝土。

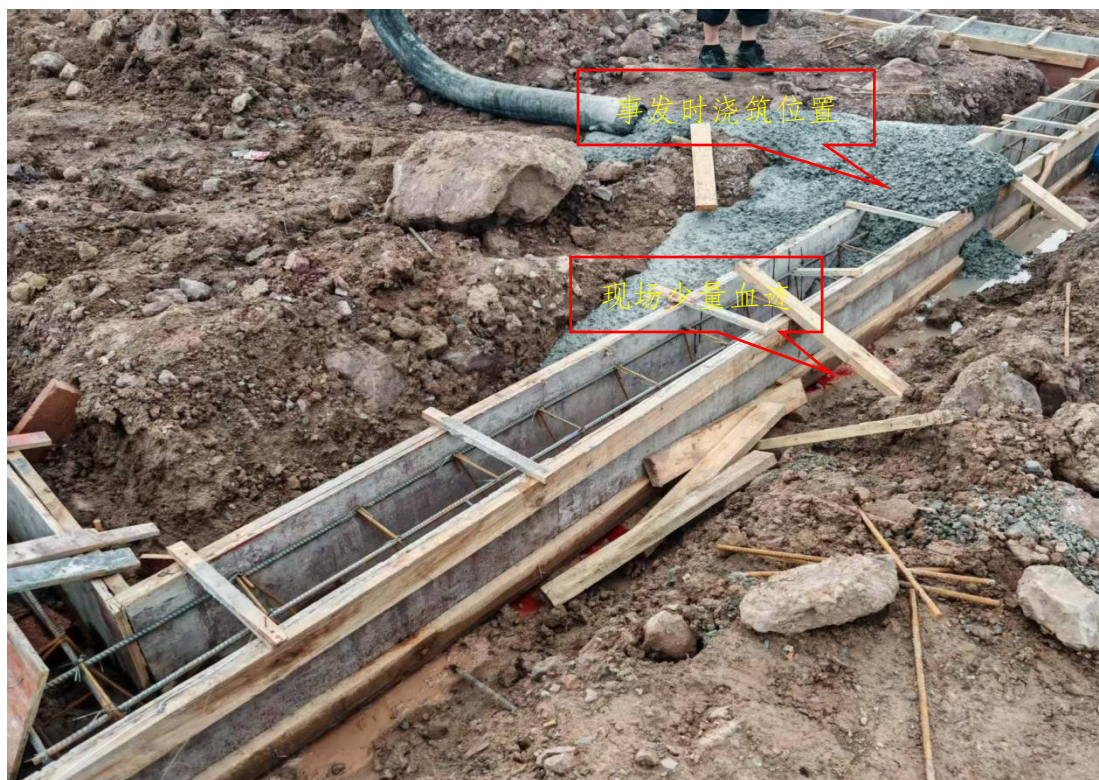
图 3（事故发生现场正视图）

事发地点位于泵车最左侧地基旁横梁处，事发现场正上方约 2m 高处为泵车布料臂第 7 臂架，其上有部分人体组织残留及血迹，其旁为泵车布料臂末端软管，软管前端约 80cm 与地面接触，软管出料口距作业横梁约 1m，周围有少量血迹及 2 顶安全帽，其中 1 顶安全帽破损，其上有少量血迹。经现场指认系作业人员谢某某、冉某某事发所在区域。

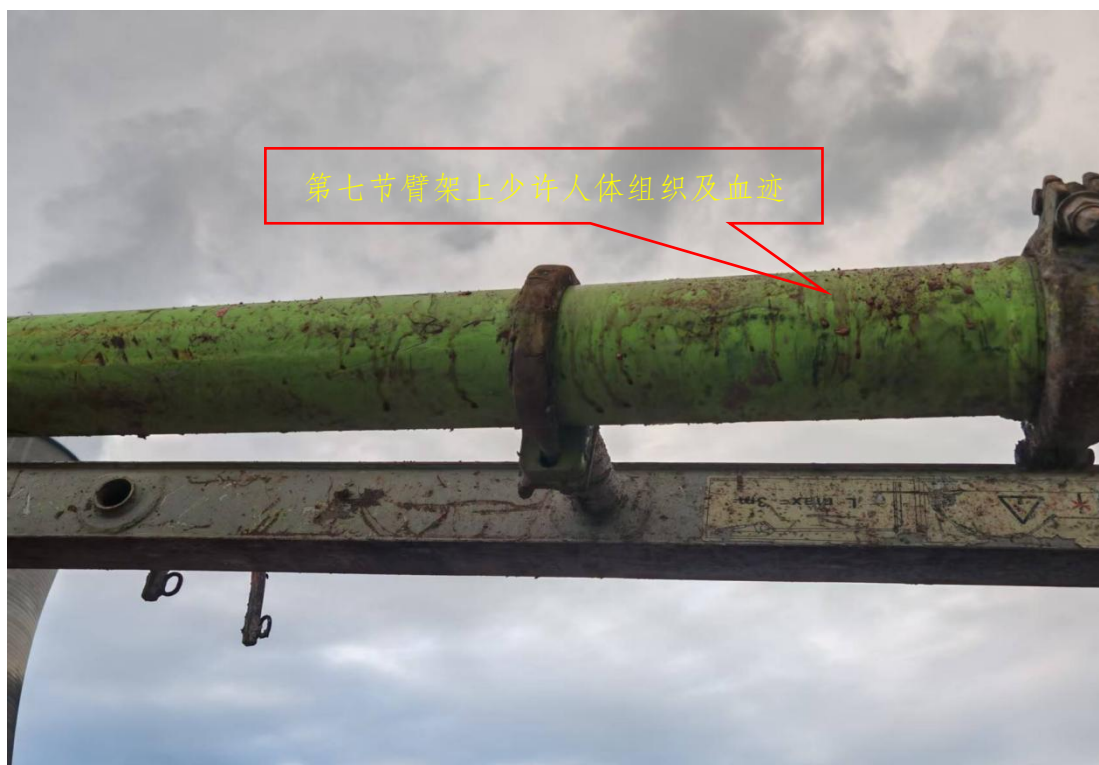
图 4（谢某某、冉某某被第七节臂架打击处）

2. 谢某某、冉某某在辅助渝 DN5859 号混凝土泵车泵送作业过程中操作不规范，未按要求用牵引绳牵引软管作业，与泵车布料臂安全距离不足，泵车支腿不稳下陷时，泵车整体倾斜，致使谢某某、冉某某被泵车布料臂末端击中，导致事故发生。

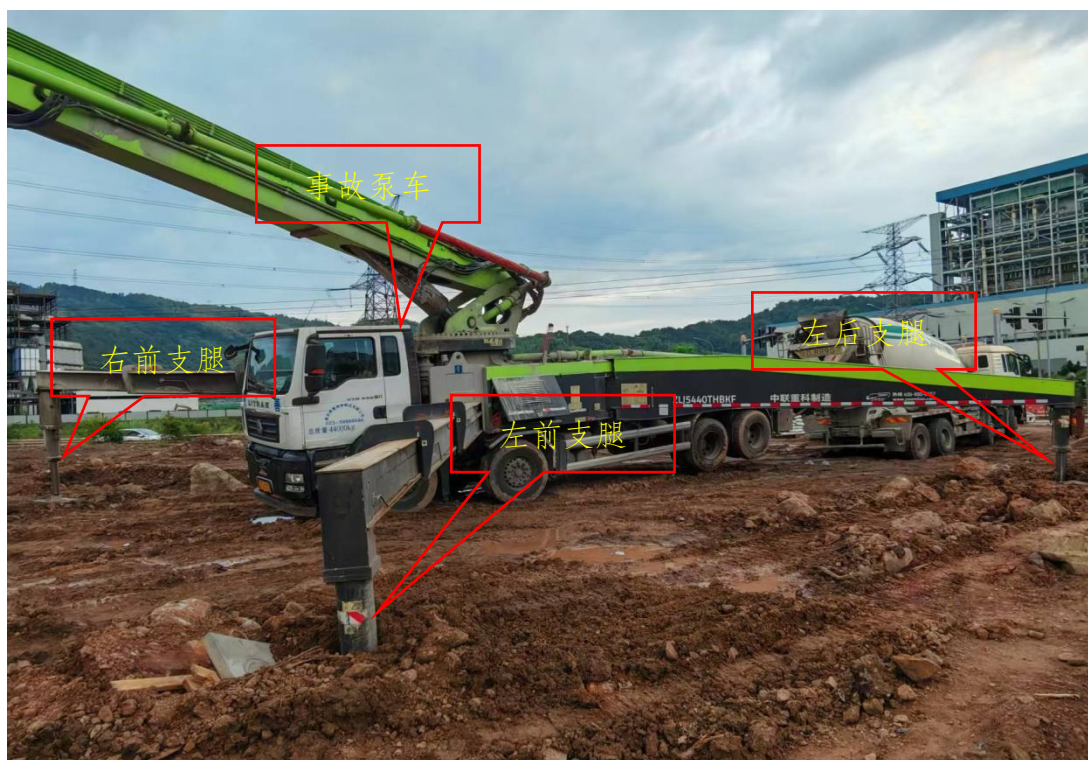
图 5（事故泵车正视图）

（1）渝DN5859重型非载货专项作业车液压系统、电气控制系统、前后支承腿工作状况及技术状况正常有效；可以排除混凝土泵车机械设备故障造成臂架失控发生事故。

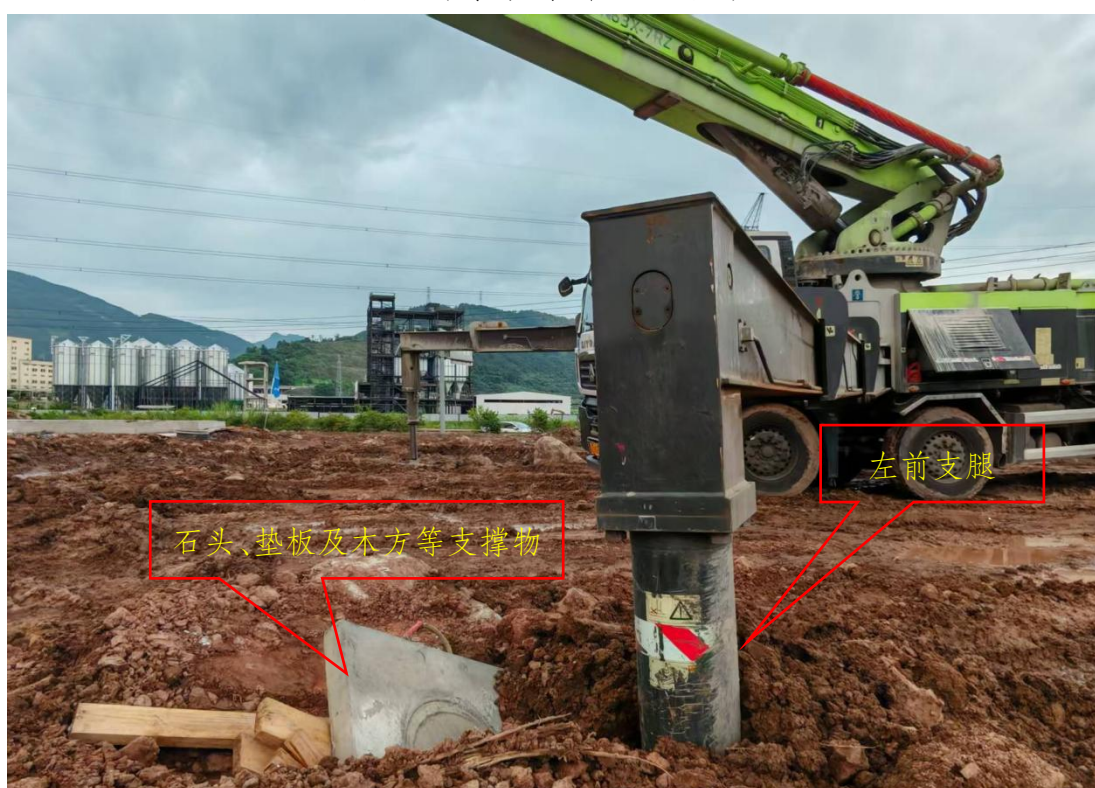
图 6（事发后泵车左前支腿支撑状态）

1. DN5859 号混凝土泵车支腿支撑不规范，支腿支撑地面为渣土回填地面，事发前多日连续降雨，土质松软，地基强度降低，且左前支腿下方支撑物为不规则石块和木方，支撑面不平整，事发时泵车布料臂水平横移距离较大，致使左前支腿支撑不稳下陷，泵车整体倾斜，导致泵车布料臂末端击中谢某某、冉某某。

压实施工现场安全管控责任，完善机械作业安全管理制度。针对混凝土泵车作业制定专项安全管控流程，作业前全面检查设备支腿、作业场地地基条件，严禁在松软渣土地面违规作业。强化现场管理人员履职能力，提升风险辨识水平，对机械作业
