# 九江湖口九江容汇锂业科技有限公司 “8·26”一般窒息事故调查报告

九江市政府事故调查组  
2026 年 10 月

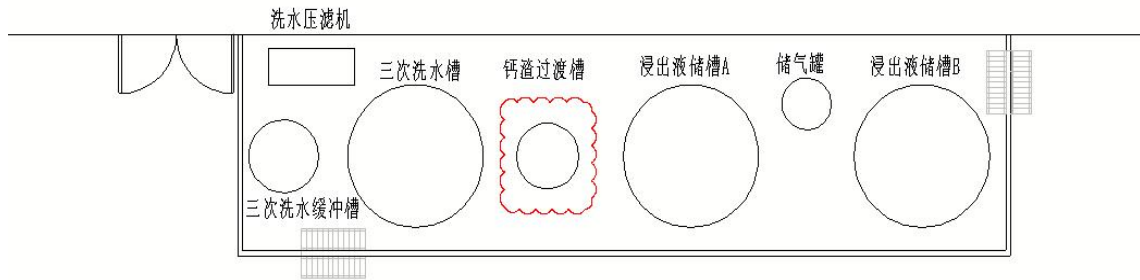
图1 事故区域布置图

事故区域位于九江容汇公司制造一部与制造二部之间的靠近制造一部的围堰内，围堰内有洗水压滤机、三次洗水缓冲槽、三次洗水槽、钙渣过渡槽、浸出液储槽A、储气罐、浸出液储槽B，详情如图1所示。

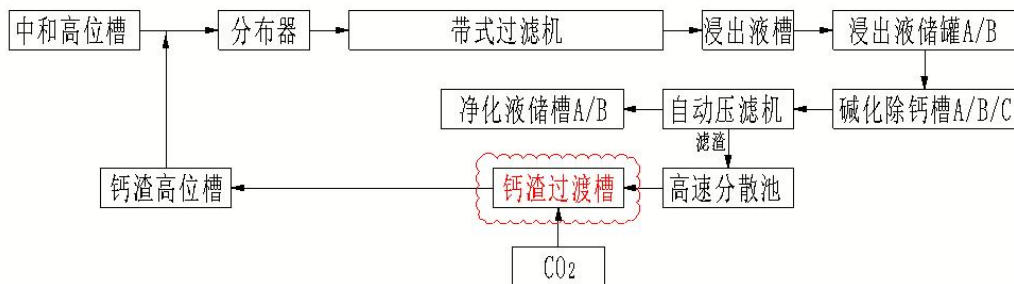
图2 生产工艺流程图

高速分散池加入钙渣和三次洗水进行剪切，得到的浆料先输送至钙渣过渡槽，钙渣过渡槽通入二氧化碳气体。待钙渣高位槽需要浆料时，启动出料泵将钙渣浆料输送至钙渣高位槽，同时二氧化碳气动开关阀关闭，延时 10 分钟后自动开启。中和浆料与钙渣浆料混合后，经带式过滤机进行固液分离，详情如图 2 所示。

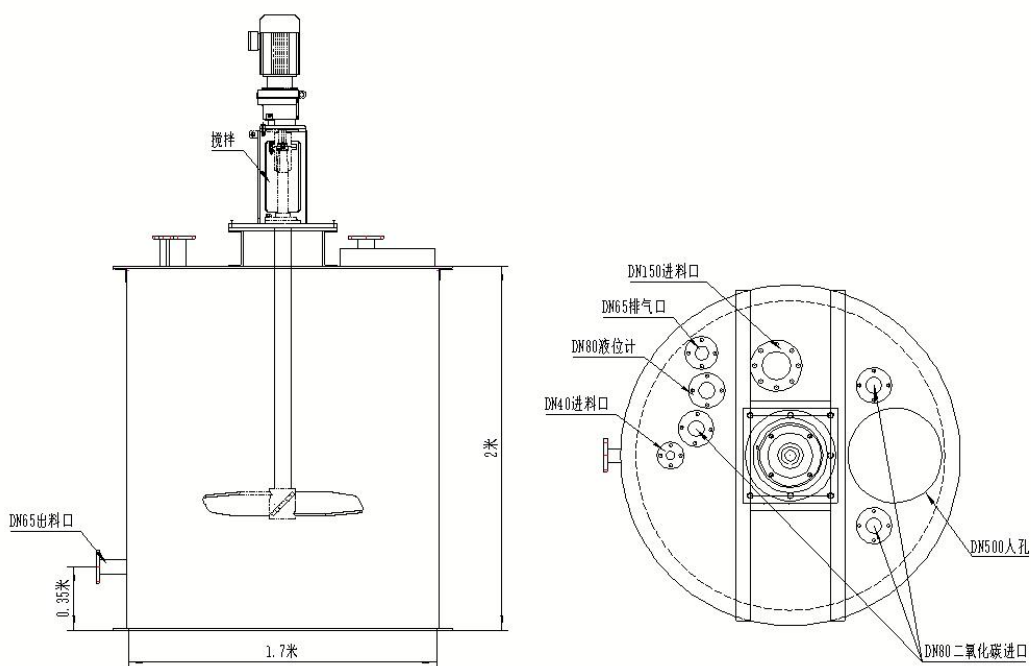
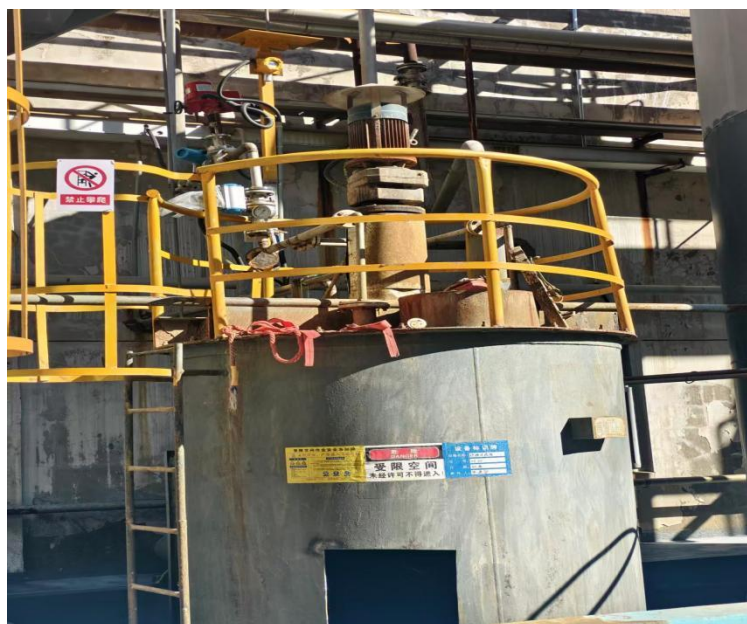
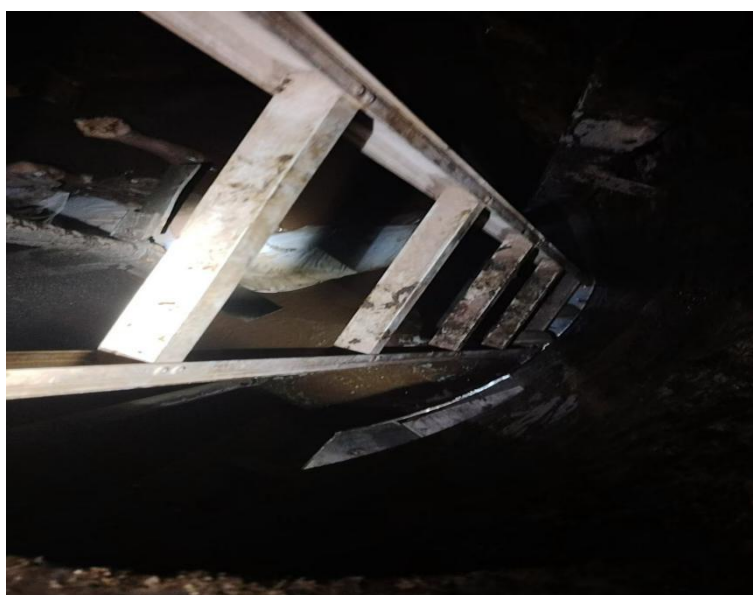
事故设备为制造一部二工段碱化除钙工序钙渣过渡槽，事故发生在该槽内部，该槽为圆柱体，直径 1.7 米，高 2 米，容积 4.5 立方米，顶部有搅拌和人孔（DN500 人孔）；底部有一个出料口，管口距离底部 0.35 米，连接 DN65 的管道及阀门，详情如图 3、图 4、图 5 所示。

溶解液后，需通入二氧化碳与钙渣中碳酸锂反应以提高锂回收率。2026年5月28日，公司研发技术部提出了增加二氧化碳分布器的内部变更申请，设计院亦出具了初步图纸，但未按《江西省危险化学品建设项目（在役装置）安全设施变更分类实施指南（试行）》要求进行风险评估和履行变更审批手续，擅自实施工艺变更。变更后，该槽由常压液体暂存设备演变为存在二氧化碳聚集风险的受限空间，但安全设施和管理措施未同步配套，现场虽新增氧气探测器（低限值19.5%），但中控室内无位置分布图，无法实现有效监控；槽顶雷达液位计自8月22日起持续显示100%并报警，企业未采取任何措施仍继续生产；操作规程要求操作人员打开人孔直接观察液位，且出料泵停机10分钟后二氧化碳进料阀自动打开，人员观察时可能正处于通入状态，而氧含量探头安装在人孔另一侧、距槽顶1.8米处，无法监测人员呼吸区域气体浓度。

经调查认定，事故的直接原因是操作工潘彬安全意识淡薄，违反受限空间作业安全管理制度和操作规程，在未履行作业审批、未进行通风与气体检测、未佩戴个体防护用品的情况下，擅自进入存在高浓度二氧化碳的钙渣过渡槽，导致吸入高浓度（70.8%）二氧化碳后窒息死亡。

二要强化受限空间风险管控。各企业要将可能积聚有毒有害气体的槽、罐、塔、管线等设备设施全部纳入受限空间管理,完善台账、逐一辨识风险。所有受限空间人孔、出入口必须采取物理隔离、上锁管理等强制性措施,钥匙专人保管,防止人员擅自进入。作业必须严格执行《危险化学品企业特殊作业安全规范》(GB 30871-2022),落实作业审批、现场监护、气体检测和强制通风措施,做到“先通风、再检测、后作业”。气体检测报警装置要合理布置,确保有效覆盖人员作业和呼吸区域,报警信息必须及时处置、闭环管理,严禁设备报警后仍带病运行。
