# 奉贤西渡上海荣钰装饰工程有限公司 “7·21”一般高处坠落事故调查报告

奉贤区人民政府事故调查组

2026 年 10 月 23 日

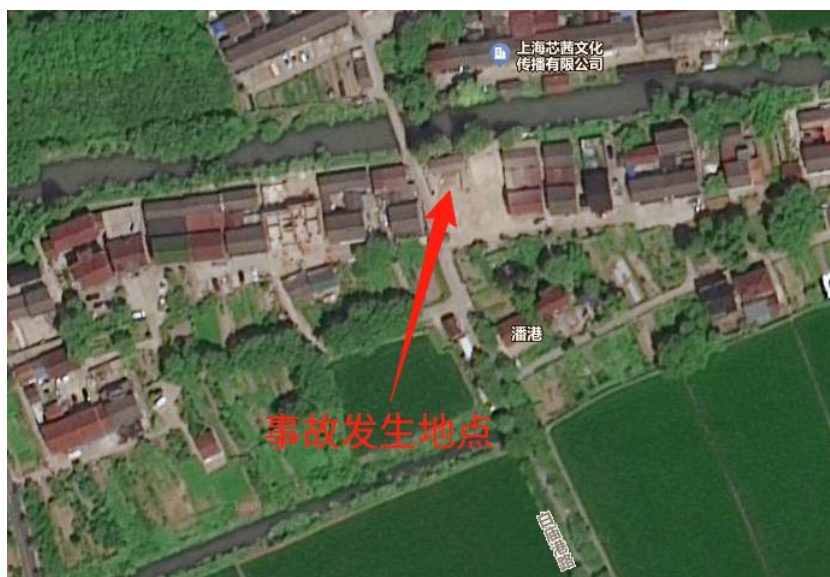
图 1 事发地点

经现场勘查发现：事故现场位于奉贤区西渡街道关港村522号（图1），该处农村自建房共三层，第三层实为阁楼，装修项目尚未完工，事发地位于三层西侧房间，房间中间偏北一侧，地

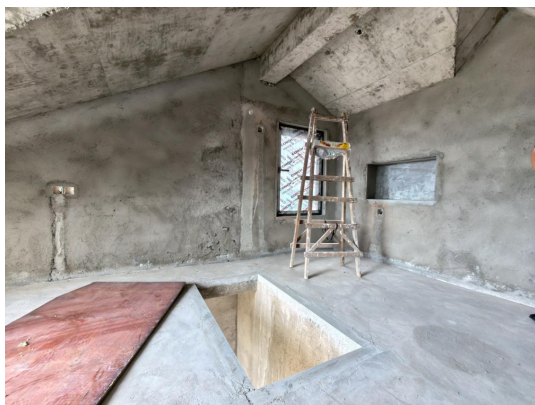
面有一长方形临边洞口，长约 1.4 米，宽约 0.8 米。洞口西侧的北部 0.4 米处，矗立一木质人字梯（图 2），高度约为 1.9 米，张开夹角约 30 度。洞口南侧有一块长方形木板，长约 1.5 米，宽约 0.9 米，背面，短边两侧约 15 厘米处，各有一条木条固定于木板（图 3）。三层地面与二层地面未发现血迹及摔落痕迹。

图 2 临边洞口、人字梯

结合现场勘察、调查询问和综合分析，该起事故的直接原因为死者陈道全自行前往三楼使用人字梯进行作业时，不慎从人字梯坠落，遇地面长方形临边洞口，又坠落至二楼地面，导致事故发生。

荣钰公司未能全面辨识三层楼地面临边洞口对于施工作业造成的安全隐患，未能辨识陈道全在临边洞口附近攀爬木质人字梯进行施工作业时存在的潜在坠落风险，现场管理不善，无安全管理人员制止违规作业。

荣钰公司未确保作业人员经过安全教育培训，导致作业人员缺乏必要的安全知识和风险防范能力，违规在临边洞口未被木板安全覆盖的情况下仍攀爬木质人字梯进行施工作业。

荣钰公司要深入分析事故发生原因，开展全员警示教育，举一反三，坚决遏制类似事故发生。要建立覆盖公司经营范围内所有场所、设备、作业活动的风险辨识评估与分级管控制度并保证落实，对于现场施工作业，要健全现场安全管理制度，及时制止作业人员在危险环境中作业，要组织制定并实施本单位安全生产教育和培训计划，严禁未接受安全教育的人员上岗作业，切实提升从业人员安全意识和岗位实操能力，从源头防范人为因素引发的安全事故。

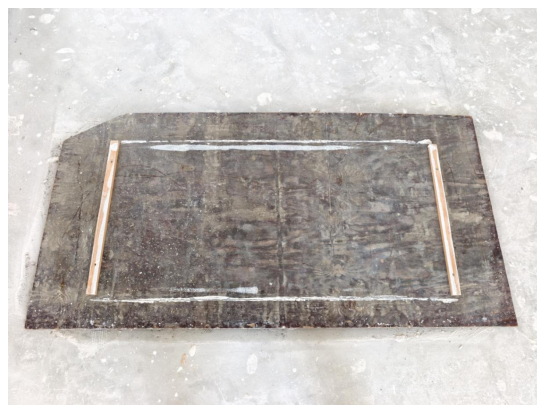
图 3 固定两根木条的木板
