**奉贤奉城吉林省久久建设工程有限公司  
700KW 分布式光伏安装项目“7·9”  
一般高处坠落事故调查报告**

奉贤区人民政府事故调查组

2026 年 10 月 22 日

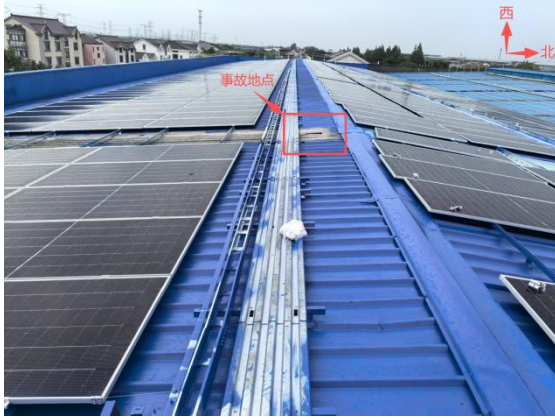
农机仓库和工业厂房建筑主体均为东西向，仓库和厂房贴邻建设，中间由一堵墙分隔，仓库在南侧，厂房在北侧，仓库和厂房屋顶相邻搭接，搭接处无落差。农机仓库屋顶采用彩钢板与采光带组合铺设而成，呈东西长、南北宽的矩形布局。屋顶沿东西方向正中间设置一条南北走向的采光带，采光带全长 25 米，宽 0.9 米，贯穿仓库屋顶中部。屋顶南侧设置一条东西走向的施工便道，横跨整个屋顶，屋顶东西两侧边缘均安装有高度为 1.3 米的安全防护护栏。

事发地点位于奉贤区奉城镇奉柘公路 991 号农机仓库屋顶采光带中间偏南位置，事故区域采光带有破损痕迹。邹盛双、刘效杰掉落位置为破损采光带的正下方，地面留有血迹，事故现场未见安全带、安全帽等劳动防护用品，未见“当心坠落”等警示标志。

图1 事发仓库屋顶情况

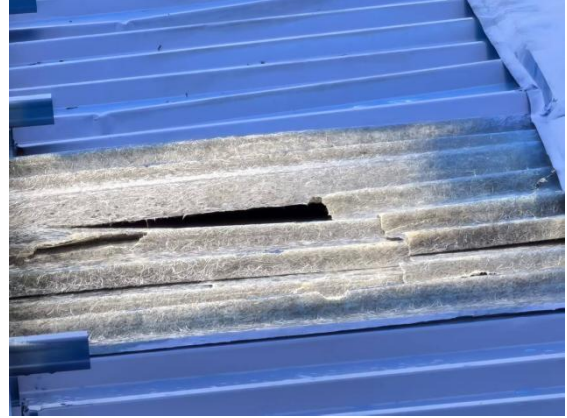
图2 破损采光带情况

2.承载力分析。涉事采光带其主要功能为采光，通常仅按自重、风载、雨雪荷载等设计，并非承重结构。作业人员踩踏时，人体重量通常以单脚集中荷载形式作用于采光带，其数值远超采光带仅考虑自重、风载、雨雪荷载时的设计承载能力。

施工单位应在采光带周边应设置围栏、警戒线及“当心坠落”等警示标志，铺设可靠的临时走道，强制作业人员沿施工便道行走。屋顶作业必须配备安全帽、安全带，设置生命线、安全网等防坠设施。临边、洞口区域应重点防护，确保防护设施牢固可靠、覆盖全面。

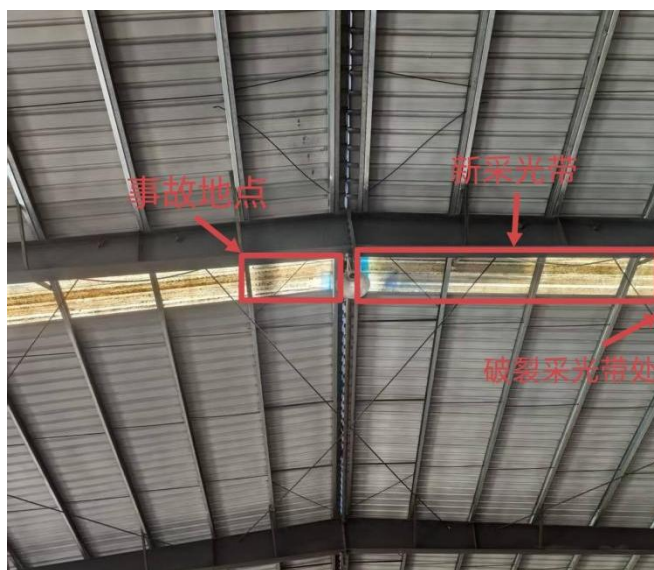
2026 年 7 月 3 日，廉胜杰和牛国浦两人前往涉事屋顶刷漆，牛国浦负责给廉胜杰递材料，廉胜杰负责刷漆，安全带由廉胜杰自带，挂在准备安装光伏的架子上，作业至 11 时 30 分许，廉胜杰站在彩钢板和采光带下方的横杆接口处刷漆时，采光带开裂了一个口子（破裂采光带的位置位于仓库屋顶采光带的最北侧），廉胜杰本人未从破裂采光带处掉落。

事后廉胜杰将采光带破裂的情况报告给了戴荣涛，戴荣涛让廉胜杰重新铺设了一条新采光带覆盖在破碎的采光带上方，7 月 3 日当天廉胜杰就将新采光带铺设完毕。

图 3 新采光带铺设情况
