# 奉贤头桥上海沪乐铸造有限公司“8·3” 一般物体打击事故调查报告

奉贤区人民政府事故调查组

2026 年 10 月 13 日

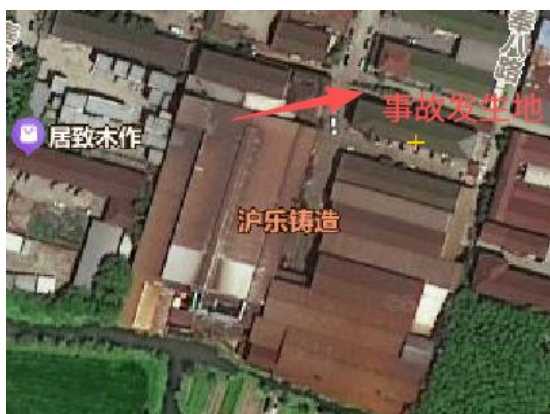
图 5 事故发生地

根据奉贤区气象局提供的有关气象资料，2026 年 8 月 3 日事发区域晴到多云，偏东风 3 至 4 级，气温 34℃至 35℃。经现场勘查发现：事故发生地点位于奉贤区头桥街道奉飞路 8 号上海沪乐公司铸造车间北侧轨道平板车作业位置。涉事厂房为钢结构

平板车轨道由 16 节分段轨道拼装组成，轨道总长约 5.8 米、宽约 0.93 米、高约 0.1 米；平板车台面尺寸长约 1.43 米、宽约 1.2 米，台面距轨道顶面高度差约 0.2 米，台面东侧中部设置 U 型结构，底盘四周装配滑轮，台面北侧存在下沉倾斜状况。轨道平板车周边堆叠若干树脂砂箱，南侧摆放两只物料料斗，其中一只料斗内存放树脂混砂；分段轨道表层、平板车作业台面及作业现场地面均散落覆盖树脂混砂，均呈高低不平状态。涉事作业区域未见安全警示标志。

沪乐公司要组织开展厂区全域安全生产风险辨识工作，全面排查梳理各类危险因素，分级建立风险管控清单，逐项压实管控举措。针对铸造车间轨道平板车转运作业，要进一步优化作业方式，按照规范布设安全警示标识。要对一线作业人员重新开展安全技术交底，确保从业人员掌握作业区域事故隐患及对应风险管控要求，有效降低事故发生概率。

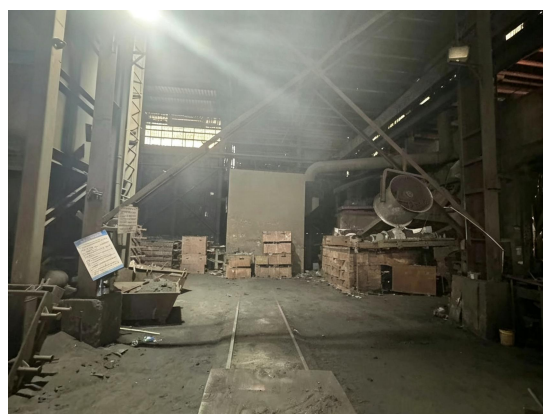
图 6 轨道平板车

**2.轨道平板车存在缺陷。**该轨道平板车采用危险性较大的手动推行方式作业。轨道全域未设置安全警示标志，亦未配套设置相应安全防护设施，吊运放置平板车台面上的砂箱未采取有效固

定措施。同时平板车台面北侧存在倾斜现象，整体台面散落树脂混砂，凹凸不平，作业过程中砂箱坠落的安全风险增大。

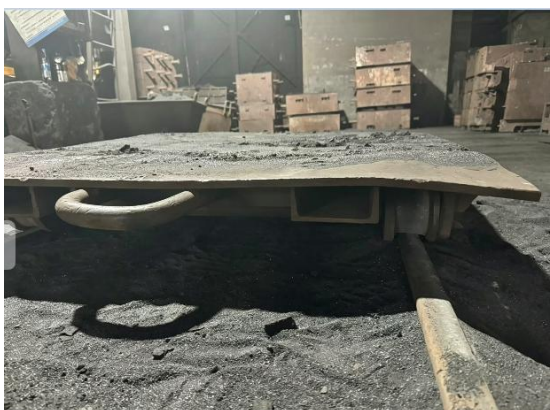
图 7 平板车台面

**3.涉事砂箱坠落分析。**丁仕侦将总重量约 200kg 的 5 只大小砂箱叠放至轨道平板车台面，此时砂箱重力与平板支撑力相互平衡。李小均、李靖自西向东协同徒手推送平板车，受砂箱叠放接触面较小、总荷载偏大影响，推行瞬时惯性力突破砂箱层间静摩擦极限；再叠加平板车台面北侧下倾的不利条件，最上层大砂箱失去稳定，向西北方向倾覆坠落，击中处在轨道北侧位置的李小均，本起事故发生。

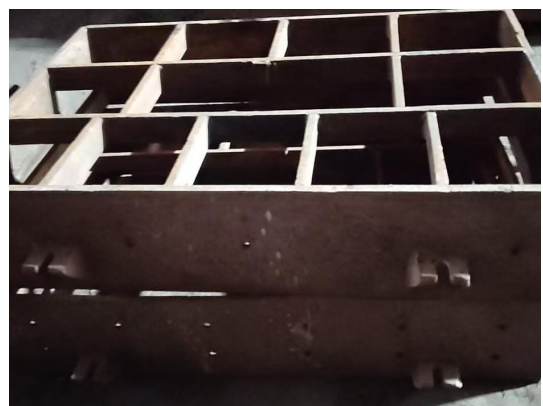
图 8 涉事树脂砂箱

事故发生后，为开展抢险施救，李靖操作 A4 桥式起重机，将压住李小均的树脂砂箱吊运至事故发生地南侧约 2 米位置。为预防次生事故，丁仕侦协同臧德民操作 A4、A5 起重机将涉事作业现场 5 只大小砂箱吊运至堆放区域，现场未见涉事作业砂箱。经李靖现场指认同款砂箱参数：大型树脂砂箱长约 1.32 米、宽约 0.925 米、高约 0.4 米，自重约 50kg；小型树脂砂箱长约 1.32 米、宽约 0.925 米、高约 0.215 米，自重约 25kg。大小砂箱两侧

均装配合箱锁紧卡扣，箱体前后设置吊装构件；大小砂箱上端均为中空开口构造，下端为网格镂空结构。
