# **奉贤金汇永固集团上海贸易有限公司屋面 维修项目“7·26”一般高处坠落事故调查报告**

奉贤区人民政府事故调查组

2026 年 10 月 8 日

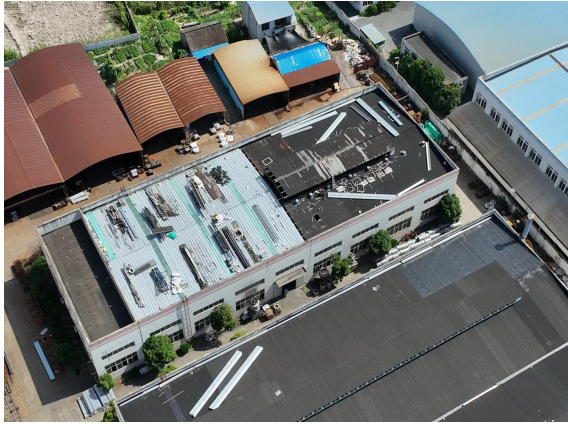
图 1 施工现场总览图

天气情况：事发当天阴到多云，局部阵雨，东南风4-5级，气温27℃至32℃。事故发生地点位于上海市奉贤区金汇镇金斗路488号3号厂房屋面。该厂房为砖混结构厂房，屋面采用蓝色波纹彩钢瓦，屋面总长约55米，宽约30米，屋面最高处约9.5米；屋顶横向设置钢结构桁架，桁架间距约6米，纵向铺设钢檩条，间距约1.2米，屋面坡度约30°。屋面部分彩钢瓦已拆除，横向桁架跨间设有采光带，单条长度约15米，表面敷设黑色沥青防水涂层。屋面自东向西第5跨采光带破碎，洞口宽约0.8米。破碎洞口正下方布设磨砂轮器械，设备轮体面顶部可见油渍摩擦痕迹，设备外围四周设有黄色护栏，护栏南侧上横杆中部留存明显碰撞痕迹；护栏下方地面留有血迹，地面存在油污。

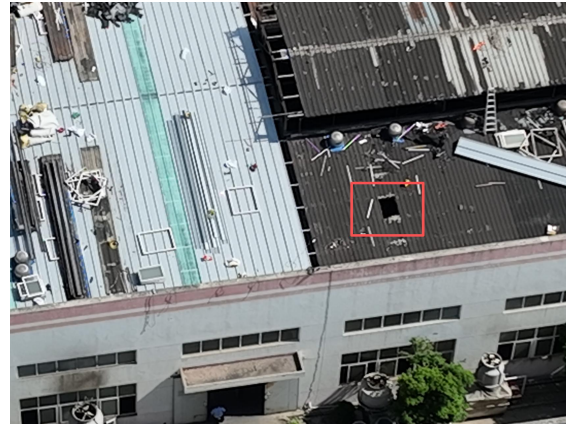
图 2 破损采光带位置示意图

结合现场勘查、调查询问、专家研判等综合分析，该起事故的直接原因为：江耀权在 3 号厂房屋顶面行走过程中，踩踏被沥青防水层遮盖的采光带，采光带发生断裂破碎，人员自屋面高处坠落；坠落过程中撞击厂房内正下方的磨砂轮器械，再与平台护栏发生二次撞击，翻转摔至厂房内部地面，造成致命颅脑损伤。

1.作业风险辨识管控缺失。永固公司、国桁公司均未针对3号厂房屋面拆除翻新施工全面开展安全风险辨识，对采光带承载力不足、沥青覆盖造成风险点位隐蔽、屋面坡度大等重大安全风

险失察缺管；未对采光带危险区域设置警示标识，未落实隔离、防护、警示等风险管控措施，作业人员无法有效辨识脚下隐蔽的采光带坠落风险，引发本起事故。

国桁公司须全面辨识厂房屋面拆除翻新的高处作业风险，结合屋面采光带承载力不足、沥青遮盖辨识不清、屋面坡度较大等诸多风险点，科学编制专项施工方案，明确作业行走路线、采光带防护处置措施、作业监护要求、个体防护要求等要点，方案经专业审核后实施。同时，要严格落实书面安全技术交底制度，由项目负责人、技术人员向班组长、全体作业人员开展针对性书面安全技术交底，确保方案刚性执行。

金汇镇及行业主管部门要针对厂房维修、屋面改造、拆除类小型工程项目加大监督检查执法力度。聚焦屋面采光带、彩钢瓦屋面等高风险作业场景，督促企业落实在危险部位设置警示标识、硬质隔离设施的要求，推动风险关口前移。重点查处无专项
