# 奉贤金汇雅升汽车智慧园分布式光伏发电项目 “6·1”一般跌落事故调查报告

奉贤区人民政府事故调查组

2026 年 9 月 30 日

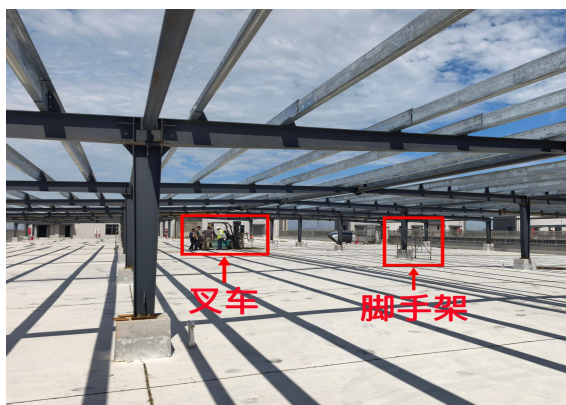
图 1 施工现场总览图

天气情况：事发当天天气以多云为主，东南风，风力 3 至 4 级，气温 18℃至 28℃。事故发生地为上海市奉贤区金汇镇雅升园区 4 号楼屋顶，经现场勘察：屋顶长约 105.5 米，宽约 36.6 米。屋顶装设钢结构框架，由纵横向钢条、底座支撑组成，纵向钢条长约 34 米，横向钢条长约 100 米，底座支撑由竖向钢结构支柱和混凝土底托构成，钢结构支柱高约 3 米，混凝土底座高约 0.5 米。钢结构框架上铺设纵向檩条，檩条材质为：Q355B。每根檩条长约 8 米，间距约 1 米，连接位置设有 8 个孔，用于螺丝固定安装。涉事脚手架主体框架由立杆和横杆组成，南北两侧设有交叉支撑，北侧放置一辆宝骊牌叉车，车牌：场内沪 F13793。

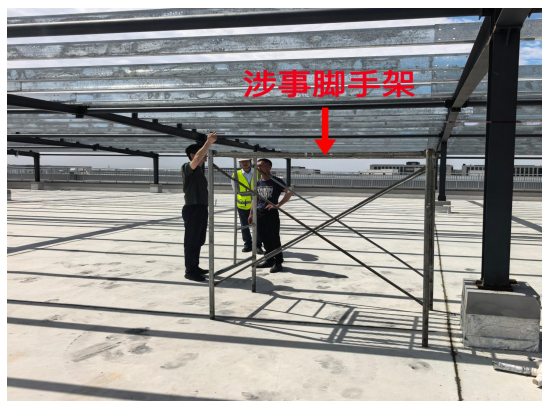
图 2 涉事脚手架图

现场无人员监护的情况下，徒手攀爬 4 号楼楼顶中间区域的脚手架（高度约 1.75 米）。攀爬过程中重心失衡，戴宗兵直接从脚手架顶部跌落至屋顶地面，本起事故发生。

结合现场勘查、调查询问、专家研判等综合分析，该起事故的直接原因为：戴宗兵在攀爬脚手架过程中未采取防护措施导致重心失衡，直接跌落至屋顶地面受伤。

2.现场安全管控缺失。一是施工现场 3 台脚手架无搭设验收记录、无荷载验算、无安全检查台账，违规投入登高作业；二是现场转运钢结构叉车操作人员无证驾驶特种设备；三是现场未设置高处

作业区域警戒带、未配备安全带、防坠器等劳动防护用品<sup>[7]</sup>。四是艾维士公司、皇隆公司均未安排现场管理人员开展安全巡查，施工现场高处作业、特种设备操作违章行为的源头安全把关失效。

皇隆公司要结合项目施工特点，科学编制各专项施工方案，并按规定开展安全风险辨识与分级管控。要严格落实方案内部审批、交底及施工条件验收等程序，压实现场安全管理职能，强化

安全教育培训与专项技术交底，全过程督促作业人员按方案、按规程规范施工，及时排查问题隐患，确保整改闭环。
