**上海化学工业区催化剂性能研究  
和新材料工程化实验楼项目“7·19”  
一般机械致害事故调查报告**

奉贤区人民政府事故调查组

2026 年 8 月 26 日

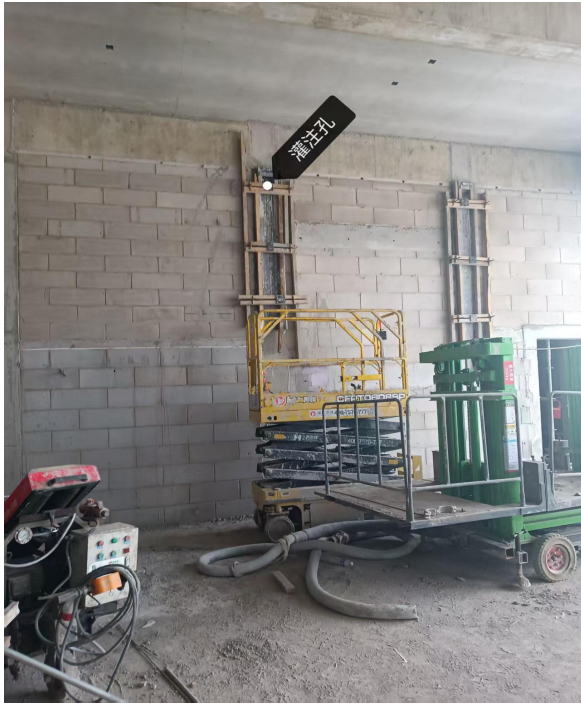
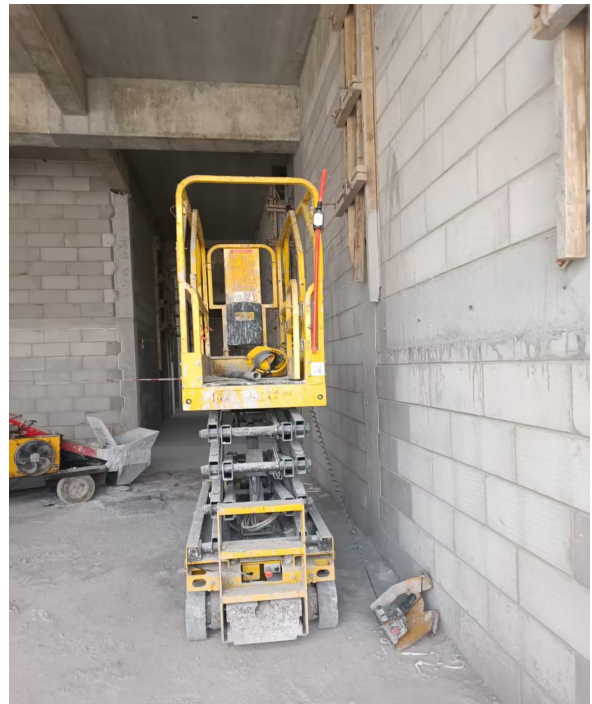
事故发生区域位于项目实验楼三楼数据记录区西侧墙体构造柱，施工作业室内空间高度约为 5.27 米，因救援需要，涉事平台已下降，其栏杆距离地面高度约 2.5 米，平台外缘西侧与施工结构间距约 0.55 米，平台内留有死者的安全帽，平台地面和护栏东南侧夹角留有部分血迹。输送软管位于地面，长约 11.26 米。泵送机械位于平台南侧约 2 米。作业现场采光、通风条件良好，地面平整无积水、杂物，无交叉施工干扰。（图 1、图 2）

结合现场勘查、调查询问、技术鉴定和综合分析，该起事故的直接原因为：作业人员操控升降平台升高过程中违规将头部探出护栏，限位器未实现预设保护功能，导致作业人员头部被卡在护栏和楼板中间。具体分析如下：

1.死者位置情况分析：根据现场人员和救援人员相关询问笔录分析，死者头部被卡位置为护栏东南夹角处，符合上升过程中头部外探情形。

2.设备鉴定情况分析：涉事升降平台控制按键、急停按键、工作平台升降、紧急下降功能均正常，限位器限位开关功能正常。事发过程中，触杆顶端已顶碰3层楼顶面，致使触杆底部受登高车护栏底座挤压破裂。触杆已发生竖直方向位移致其防护行程不足，无法实现预设保护功能。同时，不排除限位器触杆事发前被人为调整的可能性。

2.上海建科设备检测有限公司出具的自行走剪叉式作业平台鉴定分析报告结论表明：涉事平台与事故发生的相关控制、急停、升降等功能未见明显异常，加装的行程限位装置未实现其预设保护功能。

总包单位要联合专业分包单位、监理单位对项目所有移动剪叉式升降设备逐台开展拆解检修，全面校验原厂及改装限位、制动、紧急下降装置，所有安全部件校验合格、留存检测记录后方可恢复使用，无有效限位防护装置的设备一律清退出场。
