# 白云人和“6·14”一般机械伤害 事故调查报告

2026年6月14日1时25分许，白云区人和镇万宝产业园内广州万宝特种制冷设备有限公司发生一起机械伤害事故，造成1人死亡。

经调查认定，白云人和“6·14”一般机械伤害事故是一起

因安全设备不符合国家标准致作业场所存在事故隐患、企业安全生产管理缺失等原因造成的生产安全责任事故。

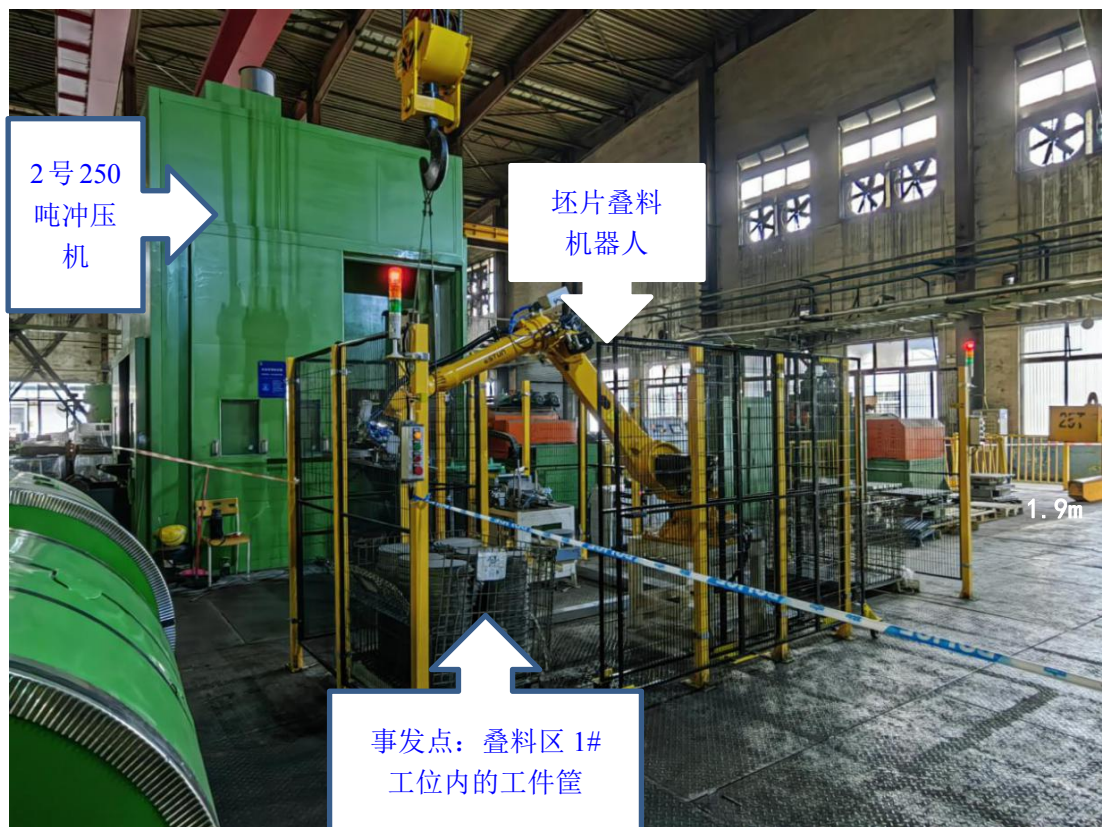
图 1 事故现场情况

1.事故发生地点位于白云区人和镇人和大街 68 号人和园区广州万宝特种制冷设备有限公司 31#厂房（冲压车间）2 号 250 吨冲床坯片叠料机器人叠料区 1#工位内的工件筐位置。（见图 1）。

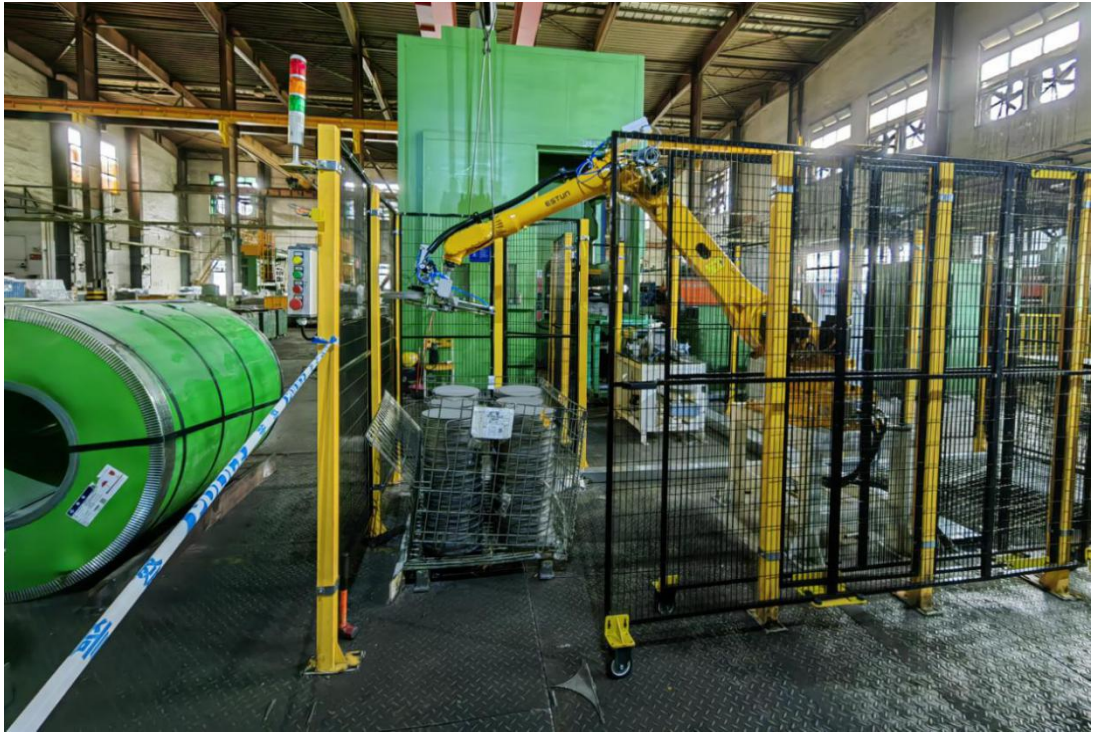
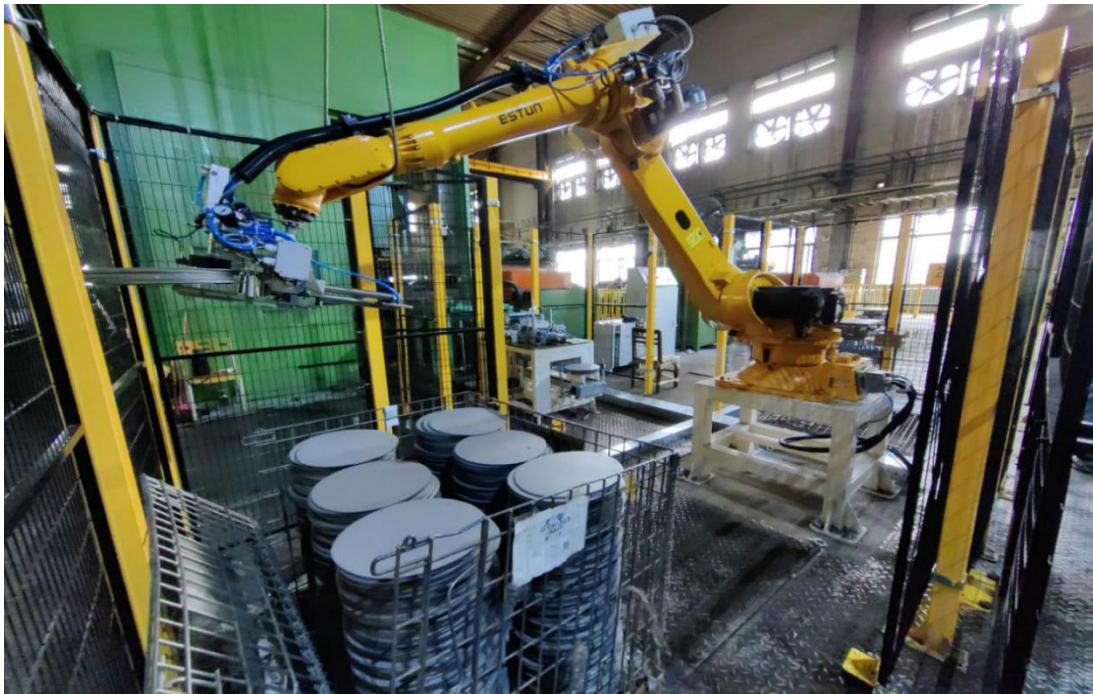
2. 涉事坏片叠料机器人机械臂处于叠料区 1#工位内的工件筐上方（因事故救援有位移），1#工位工件筐已装满坏片，经清点数量为 1326 件；机器人机械臂抓手上夹着多件坏片；据事故救援相关人员陈述，事故第一现场（救援前）叠料区 1#工位安全门为打开状态，罗某发趴在工件筐上，坏片叠料机器人机械臂压在罗某发背部和腰部之间部位。（图 2、图 3）

4.事发时坯片叠料机器人机械臂处于叠料区1#工位内的工件筐上方并压在罗某发背部和腰部之间部位，根据涉事生产线操作流程，可推断此时坯片叠料机器人的运作发生异常，离开其正常工况作业区域2#工位，侵入1#工位。

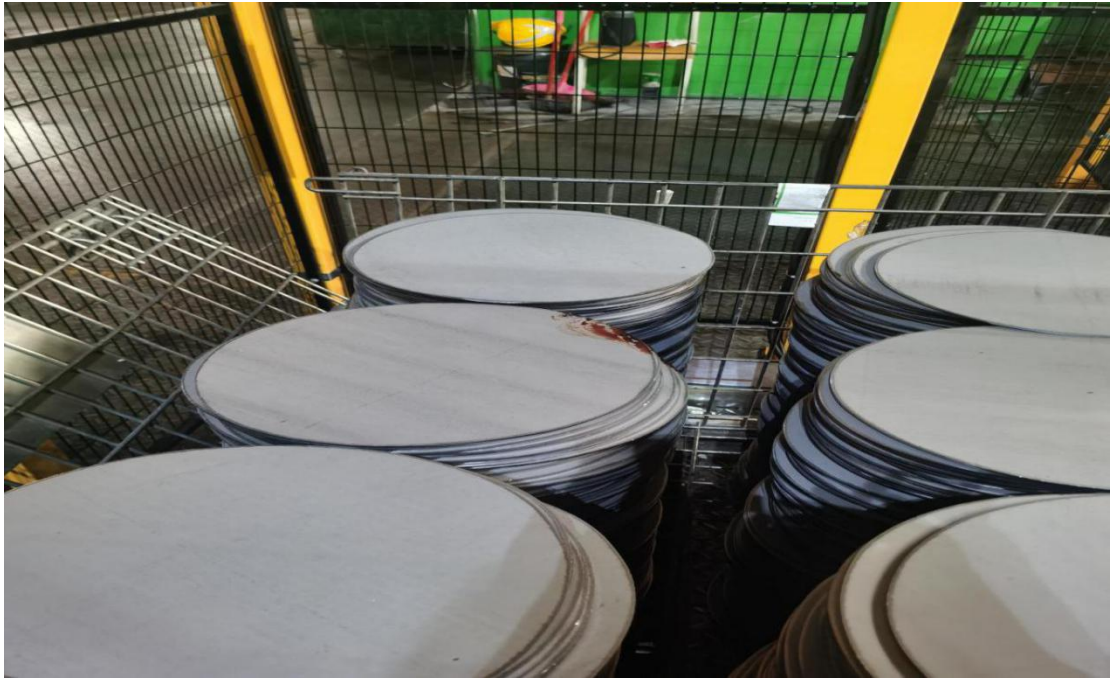
图 4 事故现场情况

3.叠料区 1#工位工件筐上方的坯片上留下血迹。（图 4）

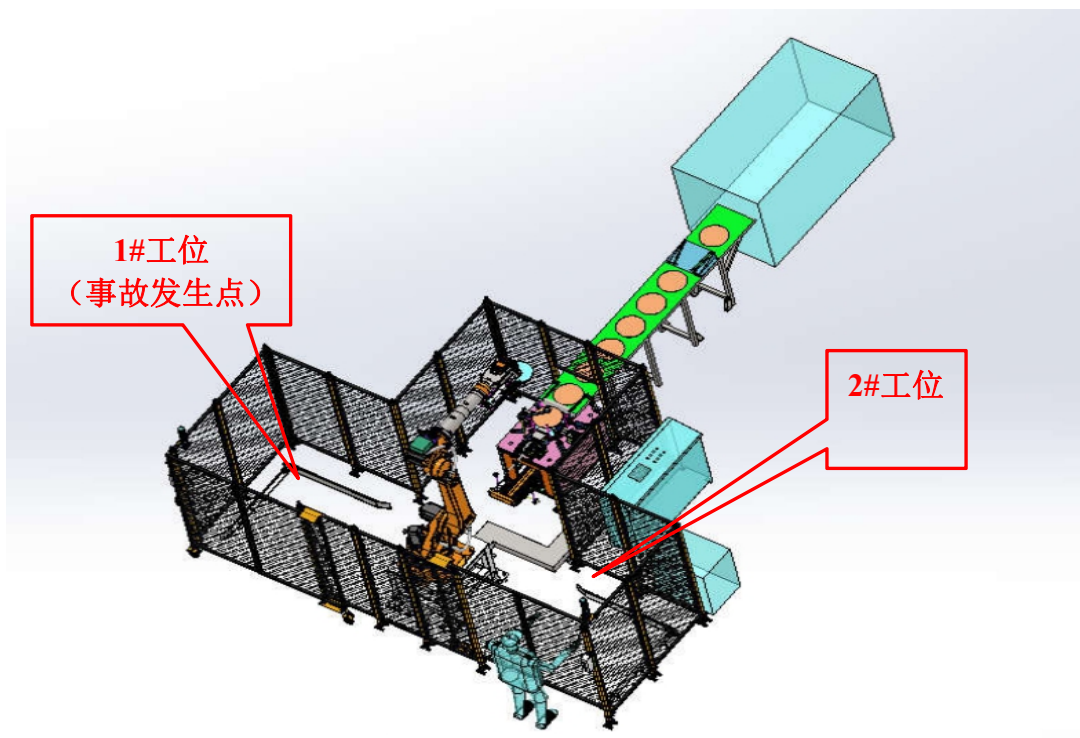
图 5 涉事坯片叠料机器人工位示意图

4.涉事坯片叠料机器人工位示意图如下。（图 5）

2.事发时罗某发所处位置为叠料区1#工位工件筐前，该工件筐已装满坯片（1326件），根据涉事生产线操作流程，可推断事故发生时，罗某发在叠料区1#工位工件筐前进行合筐打包操作；在正常工况下，此时机器人应在叠料区2#工位作业。

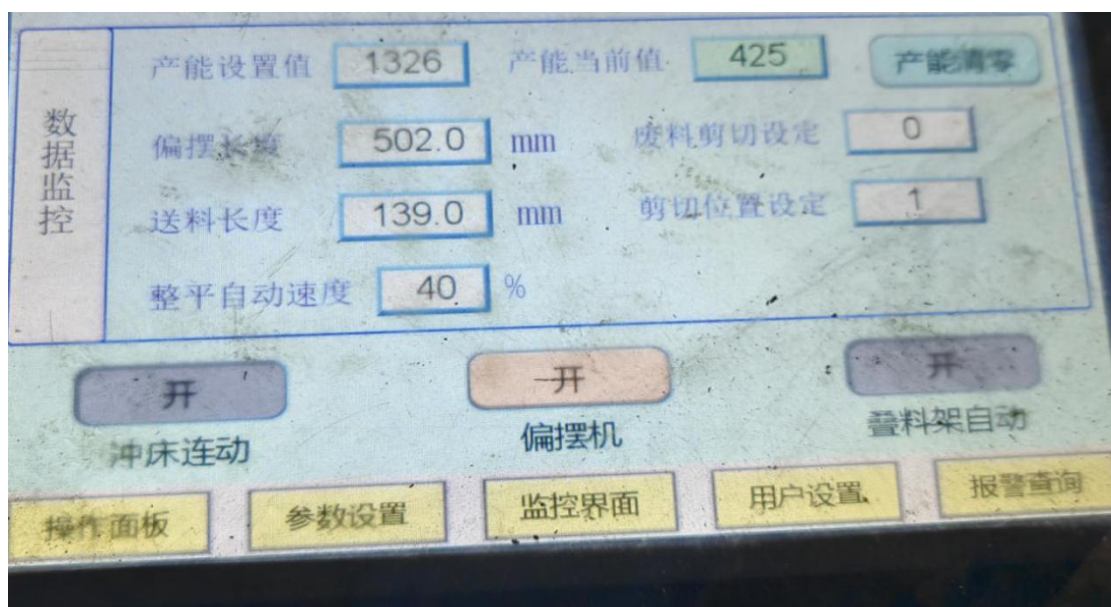
图 6 涉事冲压机参数设置屏

5.涉事冲压机显示屏显示停机前（事发前）的产能参数设置情况，产品产能设置值为 1326 件，产能当前值为 425 件。（图 6）

1.现场勘查发现，2 号 250 吨冲床停机前（事发前）参数屏显示产能设置值为 1326 件，产能当前值为 425 件，冲床与坯片叠料机器人之间的传送带上存在大量坯片，机器人机械臂抓手上

夹着多件坯片，综合以上情况，可推断事故发生时，2号250吨冲床及坯片叠料机器人均处于生产作业状态。

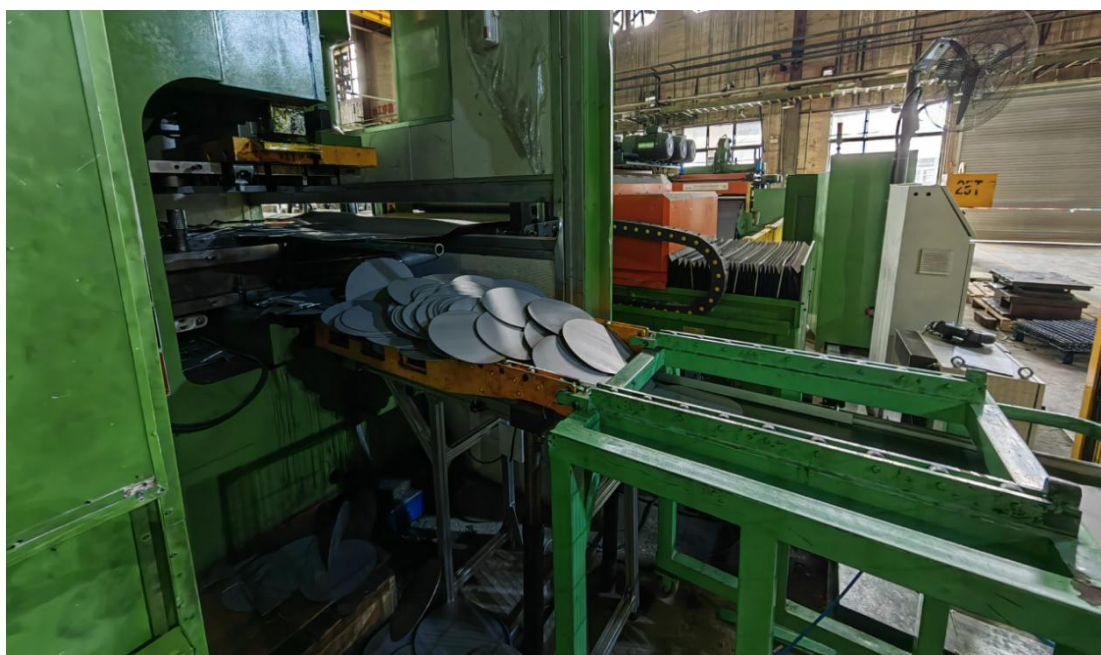
图 7 涉事冲床与机器人之间的传送带

6.涉事冲床与机器人之间的传送带上存在大量坯片。（图 7）

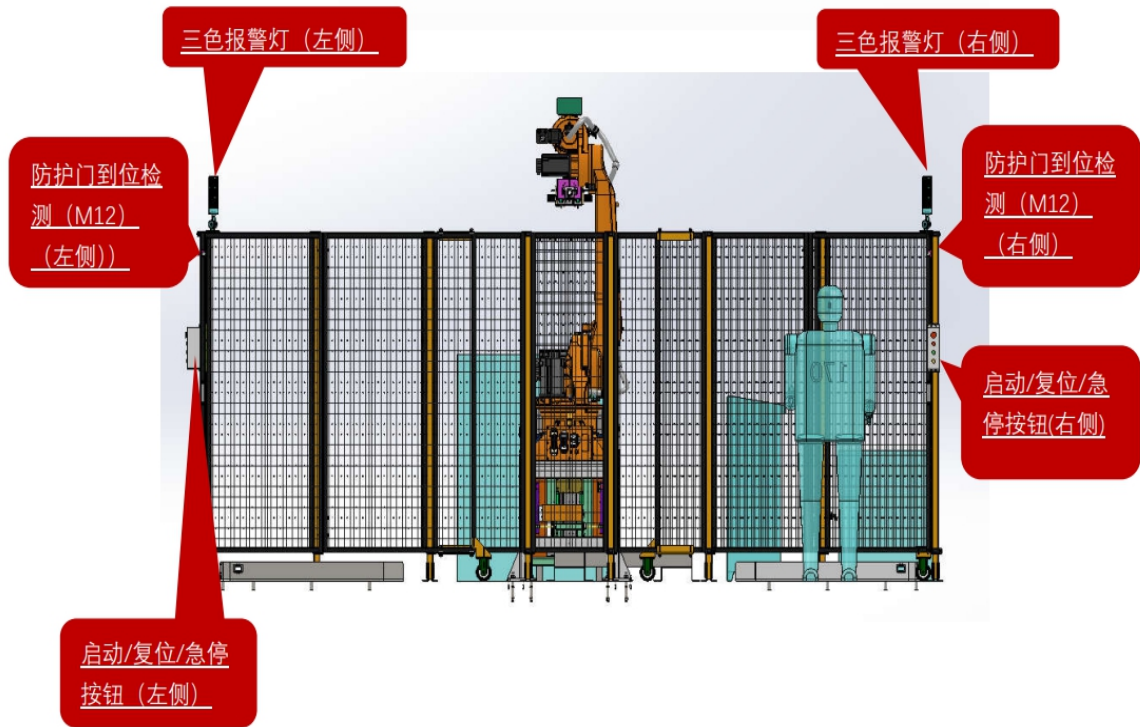
图 8 涉事机器人安全防护栏及门两侧报警和操作按钮示意图

7.南工公司为涉事坯片叠料机器人系统设计、安装了安全设备，即在机器人作业区域设置了安全防护栏及光电检测安全保护装置。据南工公司相关负责人陈述，涉事坯片叠料机器人光电检测安全保护装置的设计思路和运作方式为：机器人在叠料区 1#工位和 2#工位两个工位循环操作，当机器人在其中一个工位作业时，若该工位安全门打开，光电检测安全保护装置就会检测响应并立即制止机器人运作，从而防止进入该工位的人员受到机器人伤害；但操作人员进入另一工位进行物料运送等操作是被允许的，即机器人在其中一个工位作业时，若另一个工位安全门打开，光电检测安全保护装置不会制止机器人运作。涉事机器人安全防护栏及光电检测安全保护装置门两侧报警和操作按钮示意图如图 8。

3.事发时叠料区1#工位安全门呈打开状态，而坯片叠料机器人处于作业状态，按照光电检测安全保护装置的设计思路和运作方式，可推断此时该安全设备也默认机器人在2#工位作业，故允许人员进入1#工位，未制止坯片叠料机器人作业。

5.由于光电检测安全保护装置的设计思路和运作方式允许人员在叠料区1#工位、机器人在2#工位同时作业，导致当机器人发生异常侵入1#工位时，安全保护装置无响应，未起到安全保护作用。

综上，涉事坯片叠料机器人安全设备的设计、安装存在缺陷：当机器人在叠料区其中一个工位作业时，安全设备对进入另一工位作业的操作人员无保护；一旦机器人发生异常侵入另一工位，

操作人员将暴露在危险之中。该安全设备的设计、安装不符合《机器人与机器人装备 工业机器人的安全要求 第2部分：机器人系统与集成》（GB 11291.2-2013）第5.1条<sup>[1]</sup>、《机器人安全要求应用规范第1部分：工业机器人》（GB/T 20867.1-2024）5.10.2条<sup>[2]</sup>的规定，导致作业场所存在机械伤害事故隐患。

（三）南工公司要深刻吸取事故教训，强化安全生产意识，确保安全设备的设计、安装符合国家标准、行业标准，落实安全责任，严防事故发生。
