槐荫腊山河头王庄村自建房“7·9”  
一般高处坠落事故调查报告  
(公示版)

编制单位：槐荫区人民政府事故调查组

编制日期：2026 年 10 月

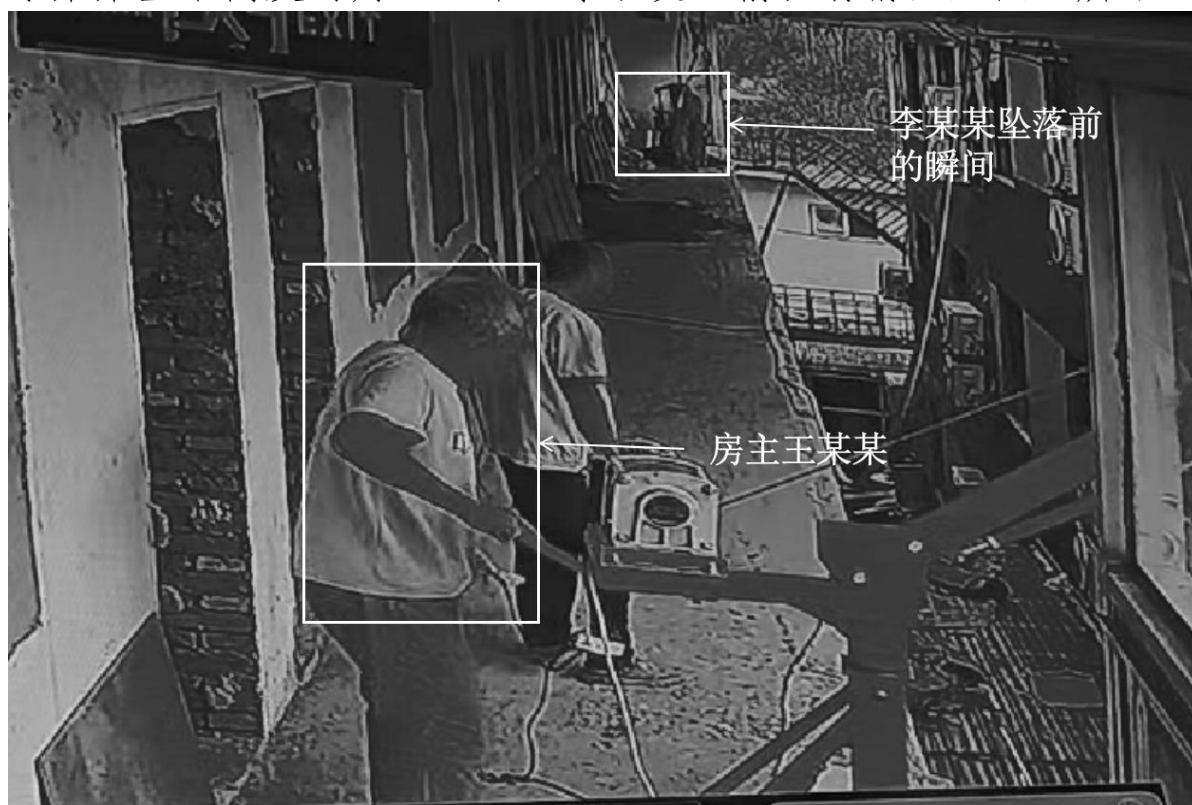
图 1 事故现场情况

经事故现场勘察，该自建房共三层，坐北朝南，每层高约 3.5 米，事故发生位置在该自建房二层走廊东侧，该走廊因装修拆除封闭窗后，未设置临边防护设施，也未设置脚手架、防护网。李某某坠落高度约为 3.7 米，事故发生前现场情况如图 1 所示。

李某某作为施工人员，在临边作业<sup>[1]</sup>时，未按规定佩戴和使用安全帽、安全带等劳动防护用品，在未设置临边安全防护设施的走廊推行装载水泥砂浆的手推车时，身体重心失稳，从二楼走廊坠落到一楼地面，是造成该起事故的直接原因。

**（二）压实自建房主体责任，规范施工全流程管理。**严格落实主体责任，产权人是房屋安全第一责任人。一是严格资质管理，严禁委托无资质单位、个人开展装修施工，从源头杜绝违规施工。二是完善现场防护，施工前按规定设置临边防护设施、安全警示标志，全程督促作业人员规范使用安全防护用品，保障安全投入。三是严格施工报备，开工前主动向属地街道报备施工信息，备案通过后方可施工，严禁私自开工。
