# 市中舜耕山东叁旬建筑装饰工程有限公司 “10·29”一般高处坠落事故调查报告

济南市市中区人民政府事故调查组

2025 年 12 月

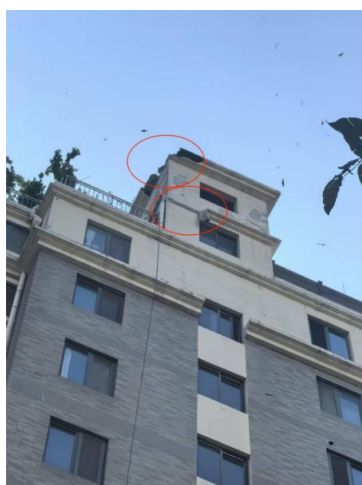
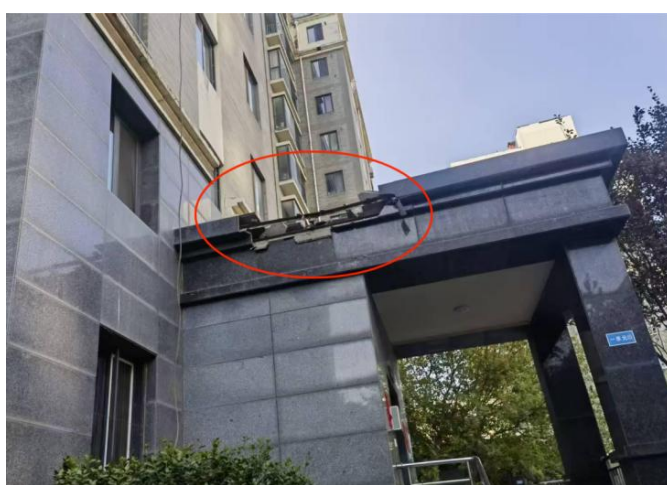
事发地点位于舜耕街道办事处银丰花园小区 11 号楼 1 单元北侧。11 号楼楼高 12 层，电梯机房顶部距地面高约 39 米。电梯机房顶部装有一根绳索，沿墙体自然下垂。11 号楼 1 单元门厅东侧草坪有一根绳索。电梯机房顶部和墙体外立面装饰条掉落，11 号楼 1 单元地面雨棚平台东侧顶部破损。

图 1 银丰花园小区 11 号楼 1 单元顶楼机房顶部及单元门平台

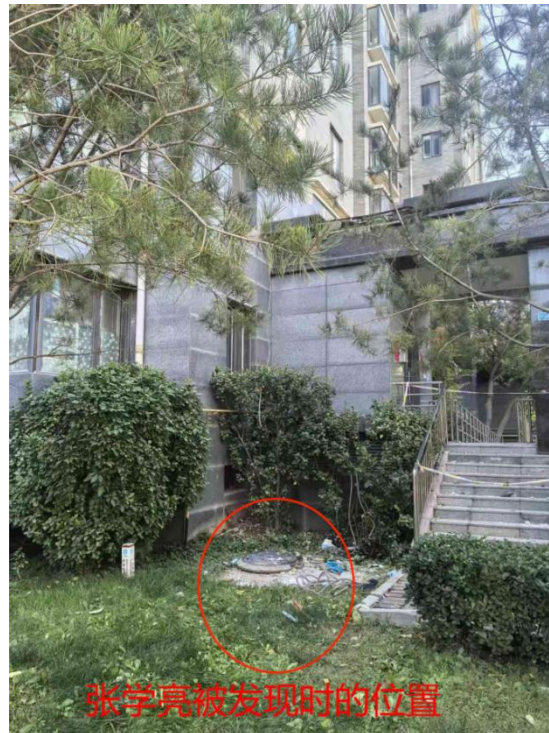
2025 年 10 月 27 日，银丰花园小区 11 号楼 1 单元 2 楼业主向小区物业反映雨水管漏水需要维修。28 日 13 时许，物业管家毕某玲电话通知袁某海，袁某海安排张某亮查勘现场雨水管漏水情况，准备形成初步的维修方案。29 日 10 时许，张某亮（未持有《高处作业特种作业操作证》）进入银丰花园小区 11 号楼 1 单元，随后来到 12 楼楼顶，在电梯机房顶部安装绳索。10 时 10 分左右，正在楼前打扫卫生的物业保洁江某军听到嘭的一声，寻声前往，看到张某亮趴在 11 号楼 1 单元门东侧草坪上。

图 2 银丰花园小区 11 号楼 1 单元门东侧草坪
