# 钢城里辛山东鲁欣冶金科技有限公司银山 分公司“7·25”一般触电事故调查报告

“7·25”一般触电事故调查组

2024年9月18日

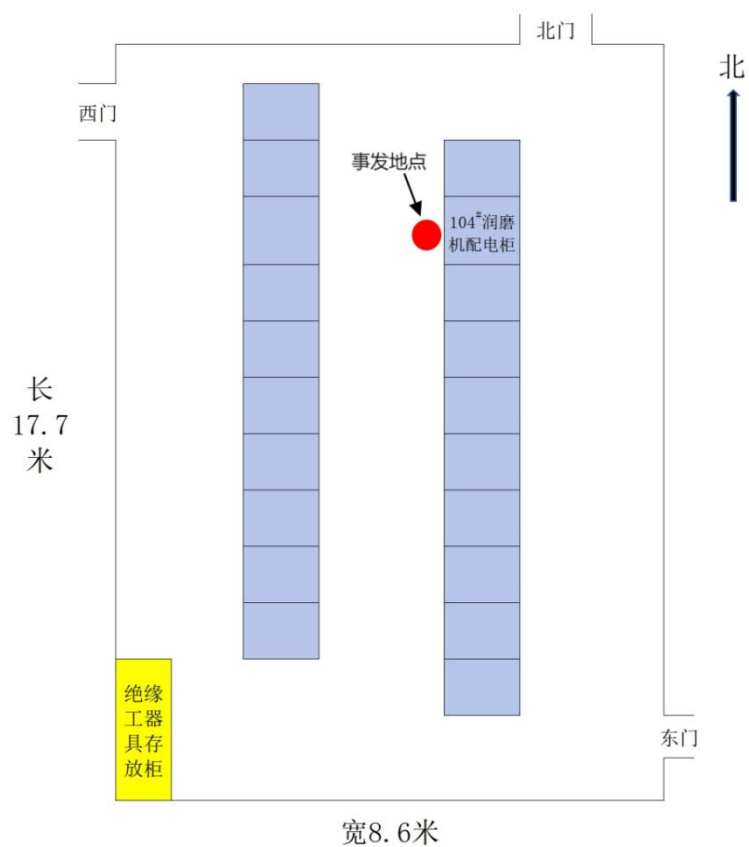
图 1 高压配电室平面图

事故发生地为鲁欣冶金银山分公司 10KV 高压配电室，配电室东门联通配电值班室和公司调度室。内设 20 面高压配电柜，事发位置位于 104<sup>#</sup>润磨机配电柜柜前。配电室西南角设有一绝缘工器具存放柜，柜内放置有绝缘手套 3 副、绝缘靴 4 双、验电棒 2 支和接地线 10 支，均在检验有效期内。

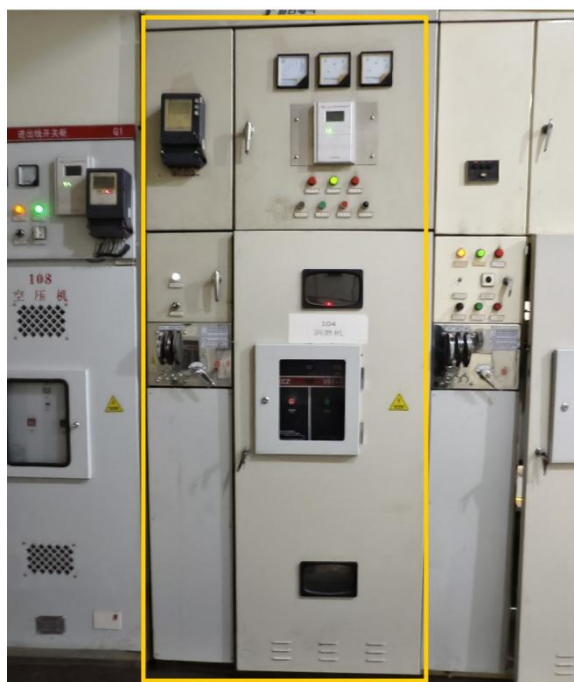
图 2 104#润磨机配电柜

25 日 23 时 41 分许，李相勇未告知邓孙鹏，独自进入高压配电室，打开 104<sup>#</sup>配电柜柜门进行观察，之后将 104<sup>#</sup>配电柜柜后下隔离断电，于 23 时 43 分许出配电室至配电值班室。

23 点 44 分许，李相勇携带工作本返回配电室，先将 104<sup>#</sup>配电柜柜后“下 A”测温元件解下。

23 时 45 分许，李相勇行至 104<sup>#</sup>配电柜柜前，在未切断上隔离且未佩戴绝缘手套和绝缘靴的情况下，站在绝缘凳上准备解下“上 B”测温元件，手部误触裸露的高压带电部位摔倒在地。

经调查分析，事故发生的直接原因是维修电工李相勇违反公司《维修电工岗位安全操作规程》<sup>[1]</sup>规定，在进行配电柜维修作业时，未按规定断电、验电且未佩戴绝缘手套、绝缘靴等劳动防护用品，手部误触裸露的高压带电部位导致发生触电死亡事故。
