# 槐荫营市街中车山东机车车辆有限公司 “10·17”一般机械伤害事故调查报告

编制单位：槐荫区人民政府事故调查组

编制日期：2025 年 12 月

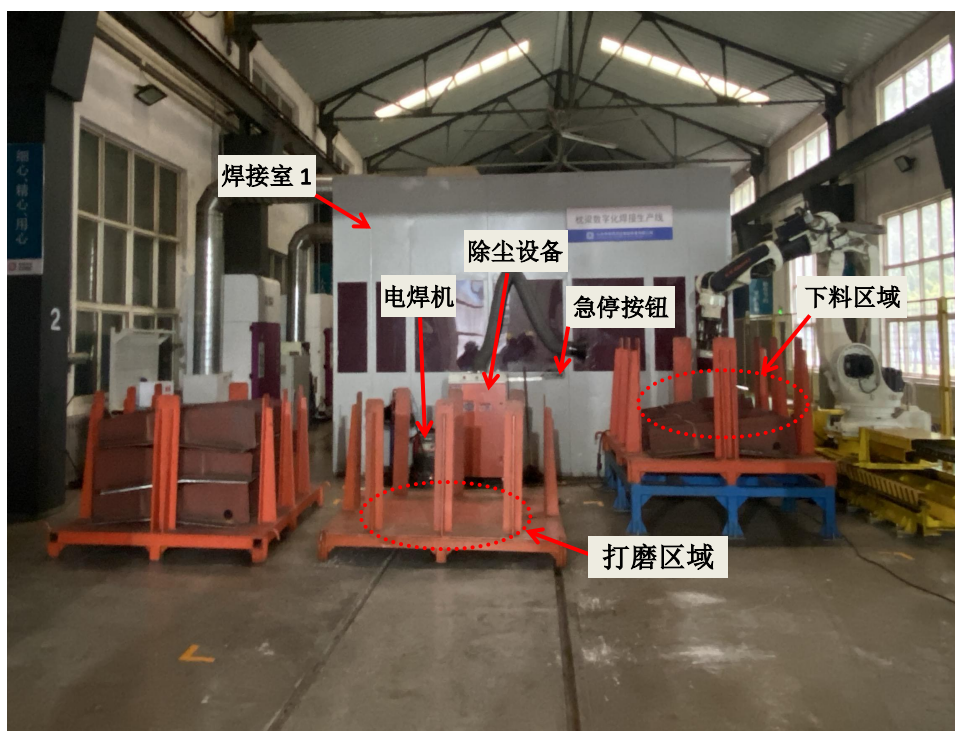
图 3 事发区域周围环境

事故现场位于中车公司枕梁数字化焊接生产线，现场张贴了安全操作规程，设置了下料区域和返修工位，生产线外围设置了防护栏，但下料区域未设置相应安全防护装置<sup>[1]</sup>，也未设置在作业人员接近运转中的送料机器人并可能发生危险的紧急情况下，生产设备无法启动或立即自动停止的装置<sup>[2]</sup>。

**（一）中车公司要深刻汲取事故教训，全面强化企业内部安全管理，落实全员安全责任制。**开展全员安全生产警示教育，切实增强从业人员风险防范意识。要认真落实企业主体责任，加大安全生产投入，严格落实安全风险分级管控和隐患排查治理双重预防工作机制，全面辨识现场风险点，严格落实生产安全隐患排查治理，及时消除事故隐患。

**（二）中车公司要举一反三，严守安全生产红线和底线。**认真贯彻执行安全生产法律法规、标准规范，制定岗位操作规程并强化从业人员安全教育培训，提升作业人员安全意识，督促作业人员自觉遵守安全管理规定。要采取技术、管理措施消除生产安全事故隐患，坚决纠正“三违”行为，防范类似事故发生。

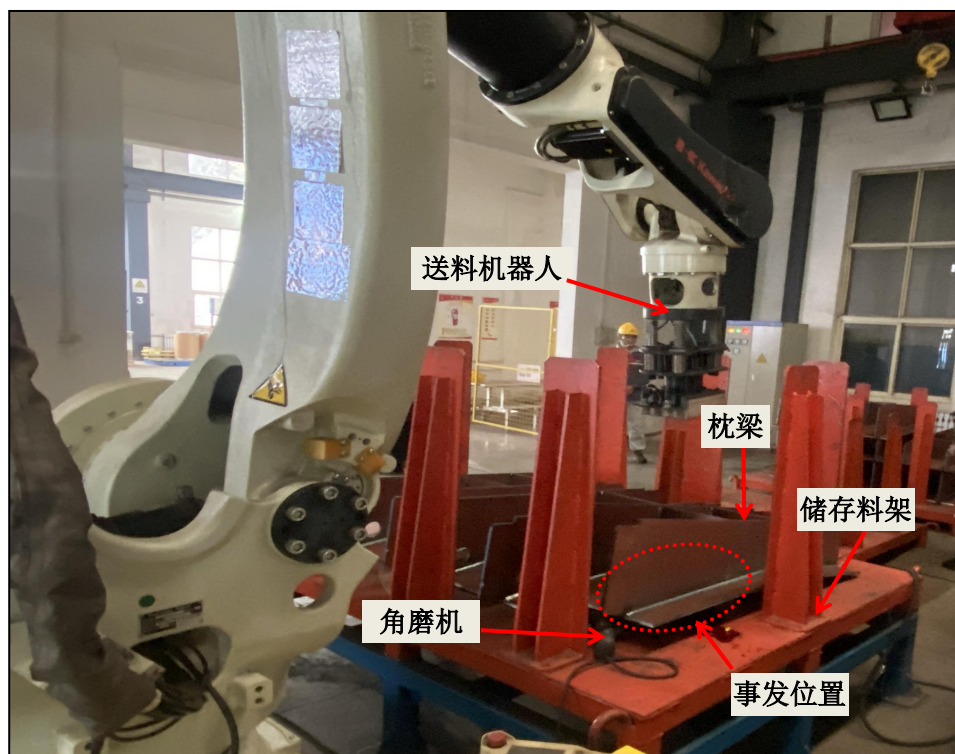
图 4 事发位置图

10 时 19 分许，送料机器人按设定程序自动运输枕梁到达下料区，在送料机器人将枕梁自动放到料架上的过程中，将正在料架上进行打磨作业的郑某挤压在料架上。王某敏听到声响后从 1 号焊接室跑出，发现郑某被送料机器人挤压，立即向班组长冯某旺报告，冯某旺随即向工区区长沈某涛和工区副区长王某鹏报告。

郑某安全意识淡薄，违反中车公司《枕梁生产线操作维护规程》<sup>[3]</sup>的规定，进入运行中的枕梁数字化焊接生产线送料机器人的下料区域的储存料架上进行磨修作业，导致被送料机器人下料压伤，是这起事故的直接原因。

**2、企业安全风险辨识不到位，隐患消除不及时。**未充分辨识到送料机器人的下料区域存在机械伤害风险，未采取有效措施使作业人员触及不到运转中的送料机器人，未设置在作业人员接近可动零部件并可能发生危险的紧急情况下，无法启动或应能立即自动停止的装置。
