# 市中四里村玉函路 48 号“11·27” 一般坍塌事故调查报告

济南市市中区人民政府事故调查组

2024 年 1 月

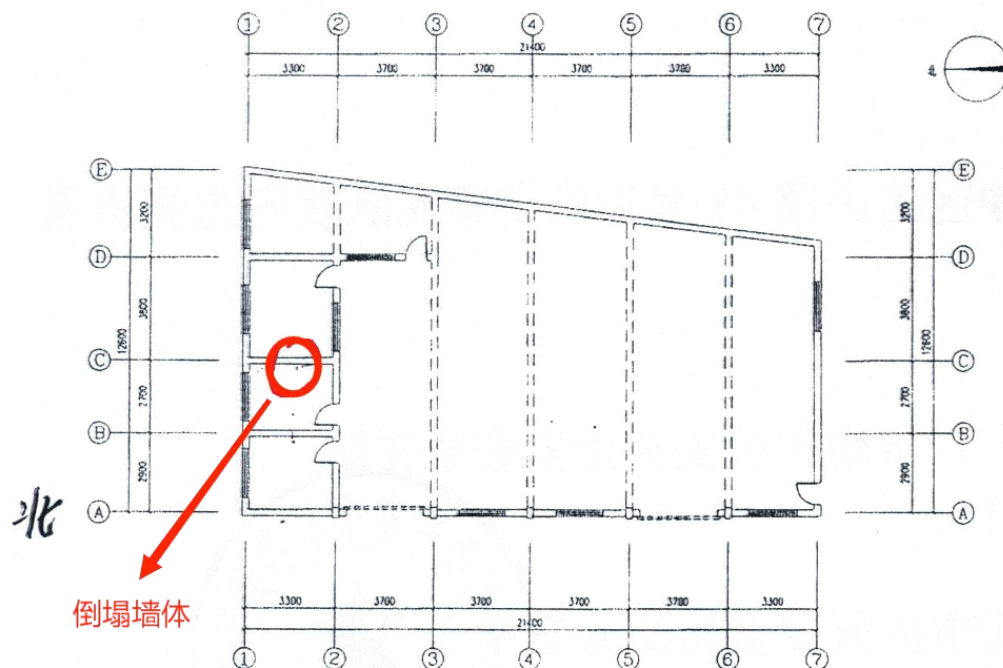
图 1 房屋平面布置示意图

事故现场房屋为一层砖混结构，南北长约 21.4m，东西宽约 12.6m，建筑面积约 248.7m<sup>2</sup>，承重墙由 240mm 厚烧结普通砖与混合砂浆砌筑而成，屋面结构为钢桁架梁、钢檩条、彩钢板屋面。事发地位于房屋西侧的第 2 面墙（C/①-②）与第 3 面墙（D/①-②）之间，房屋原彩钢瓦屋面已经拆除，事发时正拆除房屋北侧三面墙体。

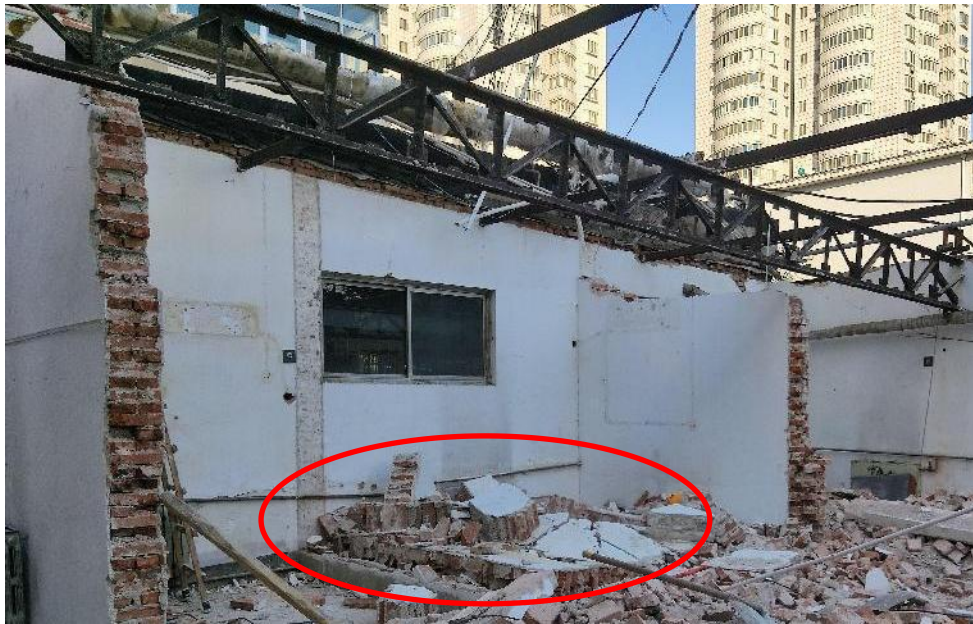
图 2 事故位置示意图

2023 年 11 月 27 日 13 时 30 分许，牛某功组织牛某刚和黄某刚拆除房屋最北侧三面南北向的墙体，黄某刚使用电镐拆除靠近房屋西侧的第 1 面墙（B/①-②）与山墙连接处，牛某功和牛某刚使用电镐拆除第 2 面墙（C/①-②），牛某刚在第 2 面墙东边南侧，牛某功在第 2 面横墙东边北侧，两人使用电镐拆除墙底的一层砖。近 16 时 55 分，第 2 面墙体突然向东倒塌，牛某刚在南侧向前扑倒没有受伤，牛某功在北侧躲避不及时被倒塌的墙体掩埋。

事故直接原因是：现场作业人员安全意识薄弱，违反行业标准<sup>[1]</sup>及施工方案<sup>[2]</sup>，违规实施拆除施工作业，致使墙体倒塌，造成人员死亡。

<sup>[1]</sup> 《建筑拆除工程安全技术规范》第 5.1.3 条：当人工拆除建筑墙体时，严禁采用底部掏掘或推倒的方法。

山东城展公司要严格遵守《中华人民共和国安全生产法》等法律法规规定，进一步健全各类安全管理规章制度，落实生产安全事故隐患排查治理制度，及时发现并消除事故隐患，强化施工人员的安全教育培训，加大对施工现场的管理力度，做好岗前安全交底和安全监护。建立健全本单位生产经营全过程和全体从业人员的安全生产奖惩制度，坚持奖惩与宣教结合原则，切实提高从业人员的安全意识，最大限度消除“人的不安全行为”。
