# 赣州崇义江西省中亿矿业有限公司罗形坳钨 矿“4·26”一般车辆伤害事故 调查报告

赣州市政府事故调查组

2026 年 6 月

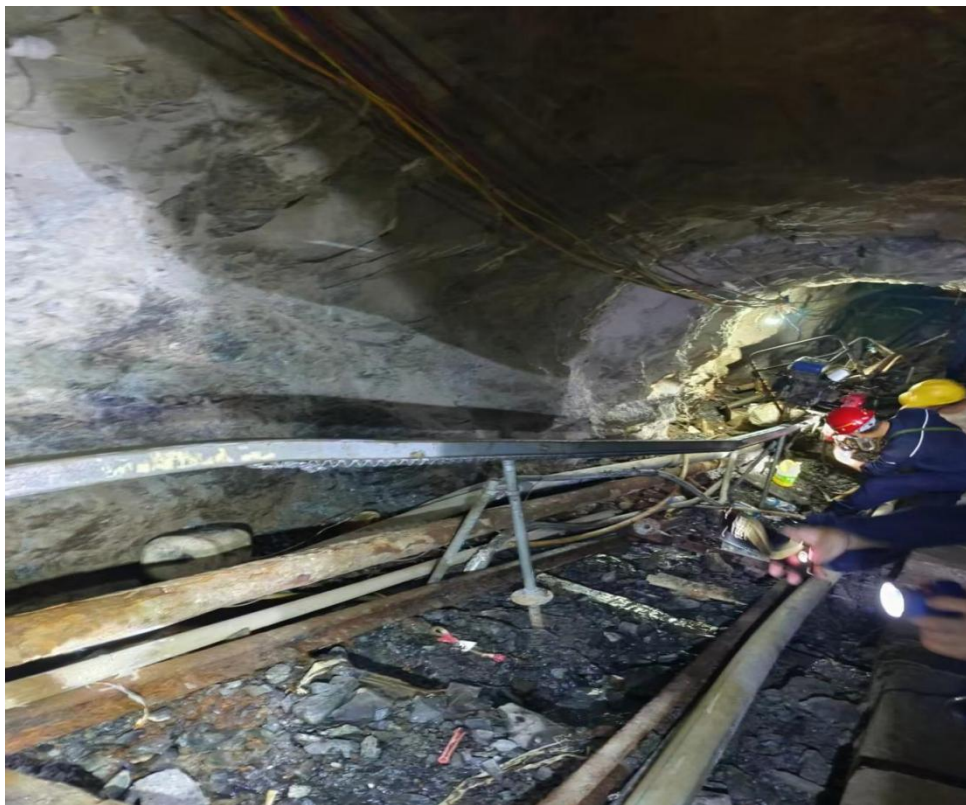
图 1 现场勘查照片

经现场勘查，事故地点为罗形坳钨矿+140m中段井底车场。+140m中段变坡点往上56.1m处单轨下方见齿形变形点、4.7m处见轨道变形和齿形拉断，运输机停在变坡点往上约2m处，+140m中段井底车场距变坡点约1m靠左帮处有一摊血液、一个安全帽，井底车场附近散落几根钻管，变坡点处巷道顶板岩石上见有血迹和毛发。事故车辆为山地单轨运输机，无型号，车长3米，车宽0.65米，车头至车厢0.8米，车厢长2.2米，车头宽0.55米，无矿用安全标志。

罗形坳钨矿井下违规使用、人员违规驾乘非矿用提升设备，单轨运输车在上行过程中发生故障，自由下滑，驾驶员强行制动后，被惯性甩出撞击斜井顶板后摔落致死。（备注：罗形坳钨矿安装的单轨运输车用于提升运输钻孔岩芯及钻机设备等，该运输设备多为农业用途，非矿用设备，无相关安全标准，不符合矿山安全要求。）
