# 平阴孔村山东谷子地新材料有限公司“8·12” 一般坍塌事故调查报告

2024年8月12日10时30分左右，平阴县孔村镇辖区山东谷子地新材料有限公司在卸煅后焦料过程中发生一起坍塌掩埋窒息事故，造成1人死亡，直接经济损失220余万元。

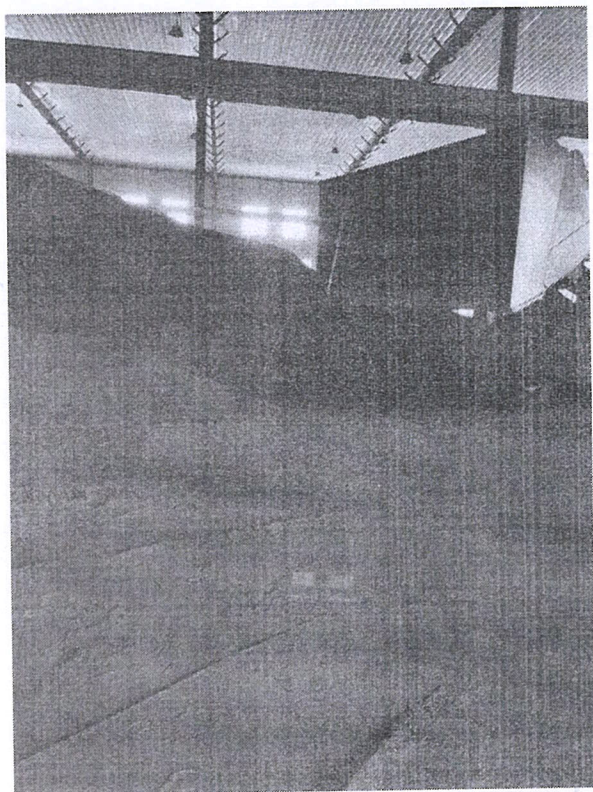
事故发生地位于山东谷子地新材料有限公司 1 号车间（原料车间），作业现场内有临工牌装载机 1 台（型号：50LG，载重：5000 公斤）。鲁 AV3345 重型半挂牵引车（品牌型号陕汽牌 SX4250MC4）/鲁 A1H33 挂车（品牌型号华鲁业兴牌 HYX9403CCY），挂车长度 13.00 米，宽度为 2.55 米，车高 3.58 米，车厢板高约为 1.8 米。事发前，车辆停放于车间中央处偏北侧，车头朝西南方向，车厢朝东北方向。

图 1 事故现场装载机

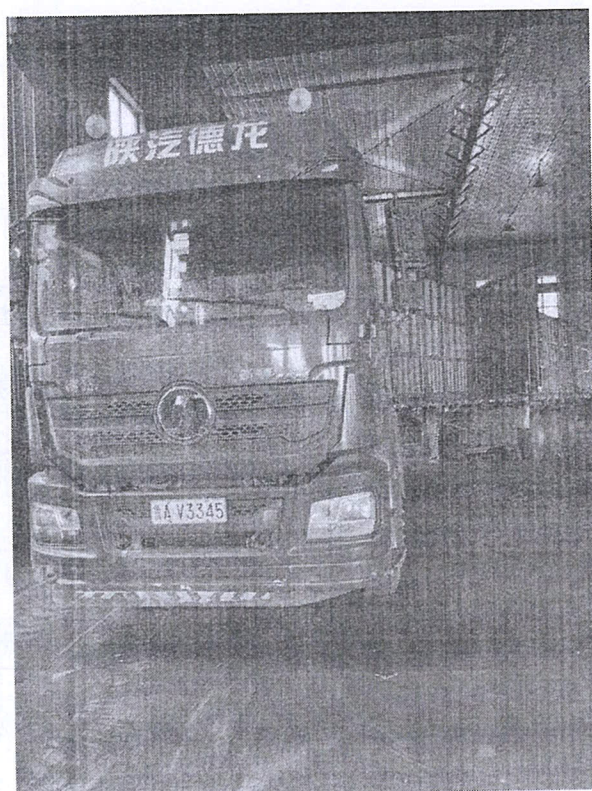
图 2 事故现场车辆

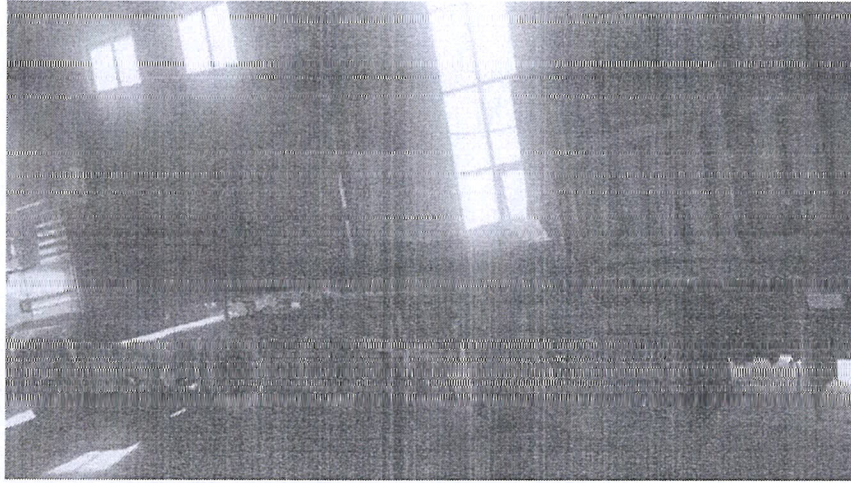
图 3 车厢内情况

2024年9月12日，事故调查组组织人员到山东谷子地新材料有限公司模拟现场煅后焦料卸车过程，拍摄了现场录像。现场情况是：一是从挂车右侧打开车厢门板时煅后焦料下落产生的压力（料下落的速度）大于从左侧打开车厢门板时产生的压力（料下落的速度）。二是当全部车厢门板被打开后，车辆右侧（先打开）下落的煅后焦料多于车辆左侧（后打开）下落的煅后焦料，右侧下落的料堆高度接近车厢底部位置（约1.7米），左侧下落的料堆由于受其原料堆的阻挡，其高度同样接近车厢底部位置（约1.7米）。三是车辆右侧作业空间宽阔，车辆左侧受原料堆影响，作业空间狭窄。由此可见，打开车厢门板时，煅后焦料受自身重力原因，下落速度较快，集中积存在车辆附近，存在掩埋风险；受限

于原有料堆，车辆左侧区域狭窄，缺乏有效安全空间，安全风险隐患较大，易造成事故发生。
