# 衡水武邑建民纤维素有限公司“5·30” 煮洗釜爆炸较大事故调查报告

2025年5月30日18时23分左右，衡水市武邑县衡水建民纤维素有限公司煮洗釜发生爆炸，共造成5人死亡，2人受伤，直接经济损失约852万元。

经调查认定，该起事故是一起随意变更工艺操作，违规

作业，异常工况处置不当造成的较大生产安全责任事故。

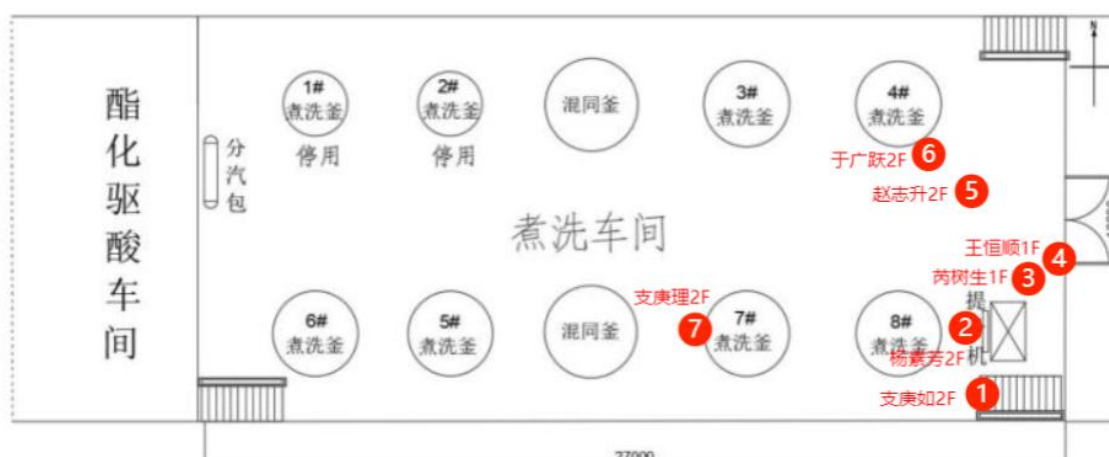
事故发生在煮洗车间，车间自东向西布置了两排设备。南排为：8#煮洗釜、7#煮洗釜、混同釜、5#煮洗釜、6#煮洗釜。北排为：4#煮洗釜、3#煮洗釜、混同釜、2#煮洗釜、1#煮洗釜。车间为单层砌体结构，车间内设置二层钢平台。（设备及在场人员分布见下图）

事发时支庚如、杨素芳、赵志升、于广跃在煮洗车间二层平台等待提升机运送回收硝化纤维素后投入 4#煮洗釜；芮树生、王恒顺在煮洗车间一层由东门外向提升机运送回收硝化纤维素；支庚理在煮洗车间二层 7#煮洗釜西侧操作。

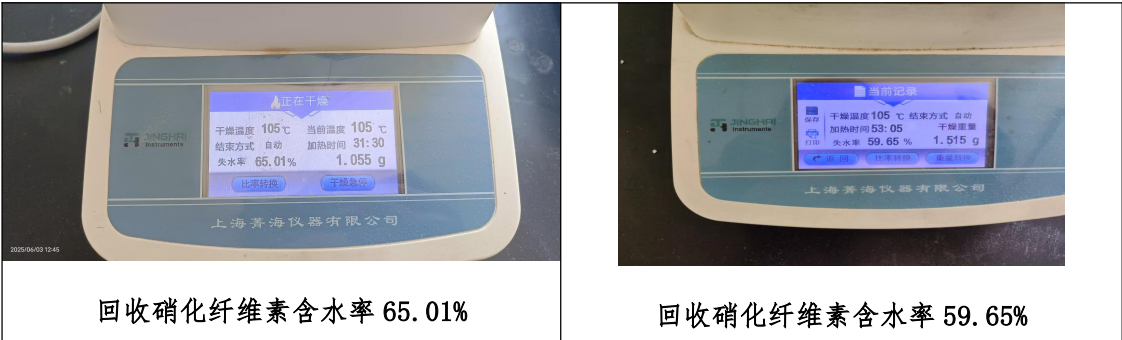
2. 6 月 5 日，现场随机抽取了厂区东侧库房放置的回收硝化纤维素（事发时投放的回收硝化纤维素）330 袋，称重后计 7.5 吨，计算得出每袋均重 22.7 公斤。
